## FICHA DE INTERVENÇÃO NO ARVOREDO

Ficha Obra nº 13-2026

DATA: 17/03/2026

| Tipo de Intervenção: | Abate de 5 exemplares em caldeira |

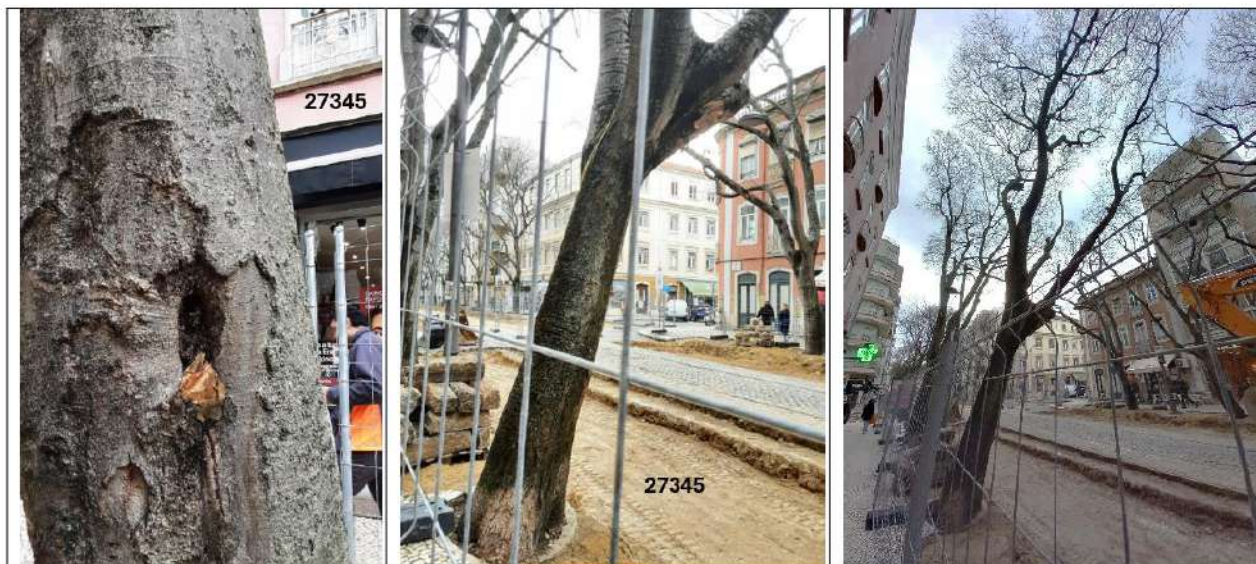
Exemplar 27345 – *Celtis australis*

| Código SIG | Espécie | PAP (cm) | Avaliação visual | Intervenções propostas |
|---|---|---|---|---|
| 27345 | <i>Celtis australis</i> | 200 | Exemplar de grande porte com inclinação acentuada para a via, copa equilibrada em relação ao eixo de inclinação. Lesão no fuste parcialmente compartimentada com lenho apodrecido e carpóforo de <i>Inonotus rickii</i> . | Abate. |

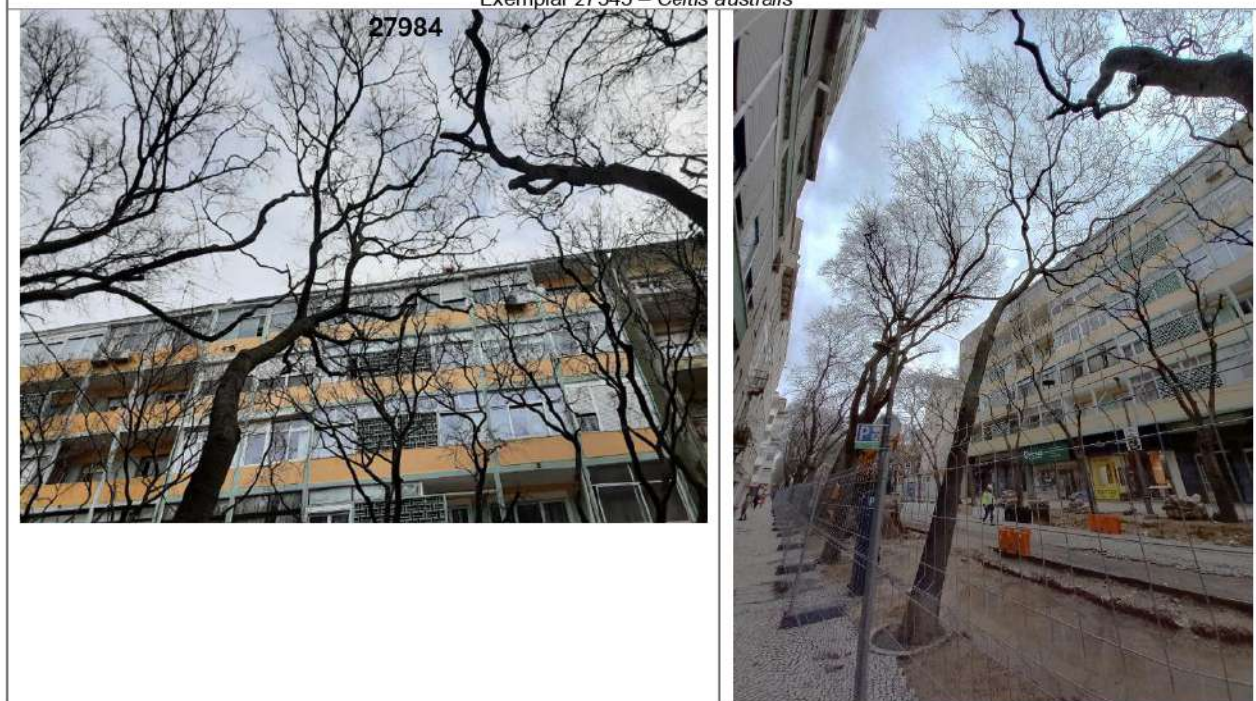
Exemplar 27984 – *Celtis australis*

| Código SIG | Espécie | PAP (cm) | Avaliação visual | Intervenções propostas |
|---|---|---|---|---|
| 27984 | <i>Celtis australis</i> | 112 | Exemplar estiolado muito inclinado por coabitação com os exemplares de ambos os lados, copa encontra-se em coabitação com o alinhamento do lado oposto da rua. Lesão no fuste, provável consequência de embate de veículo que circulava na via. | Abate. |

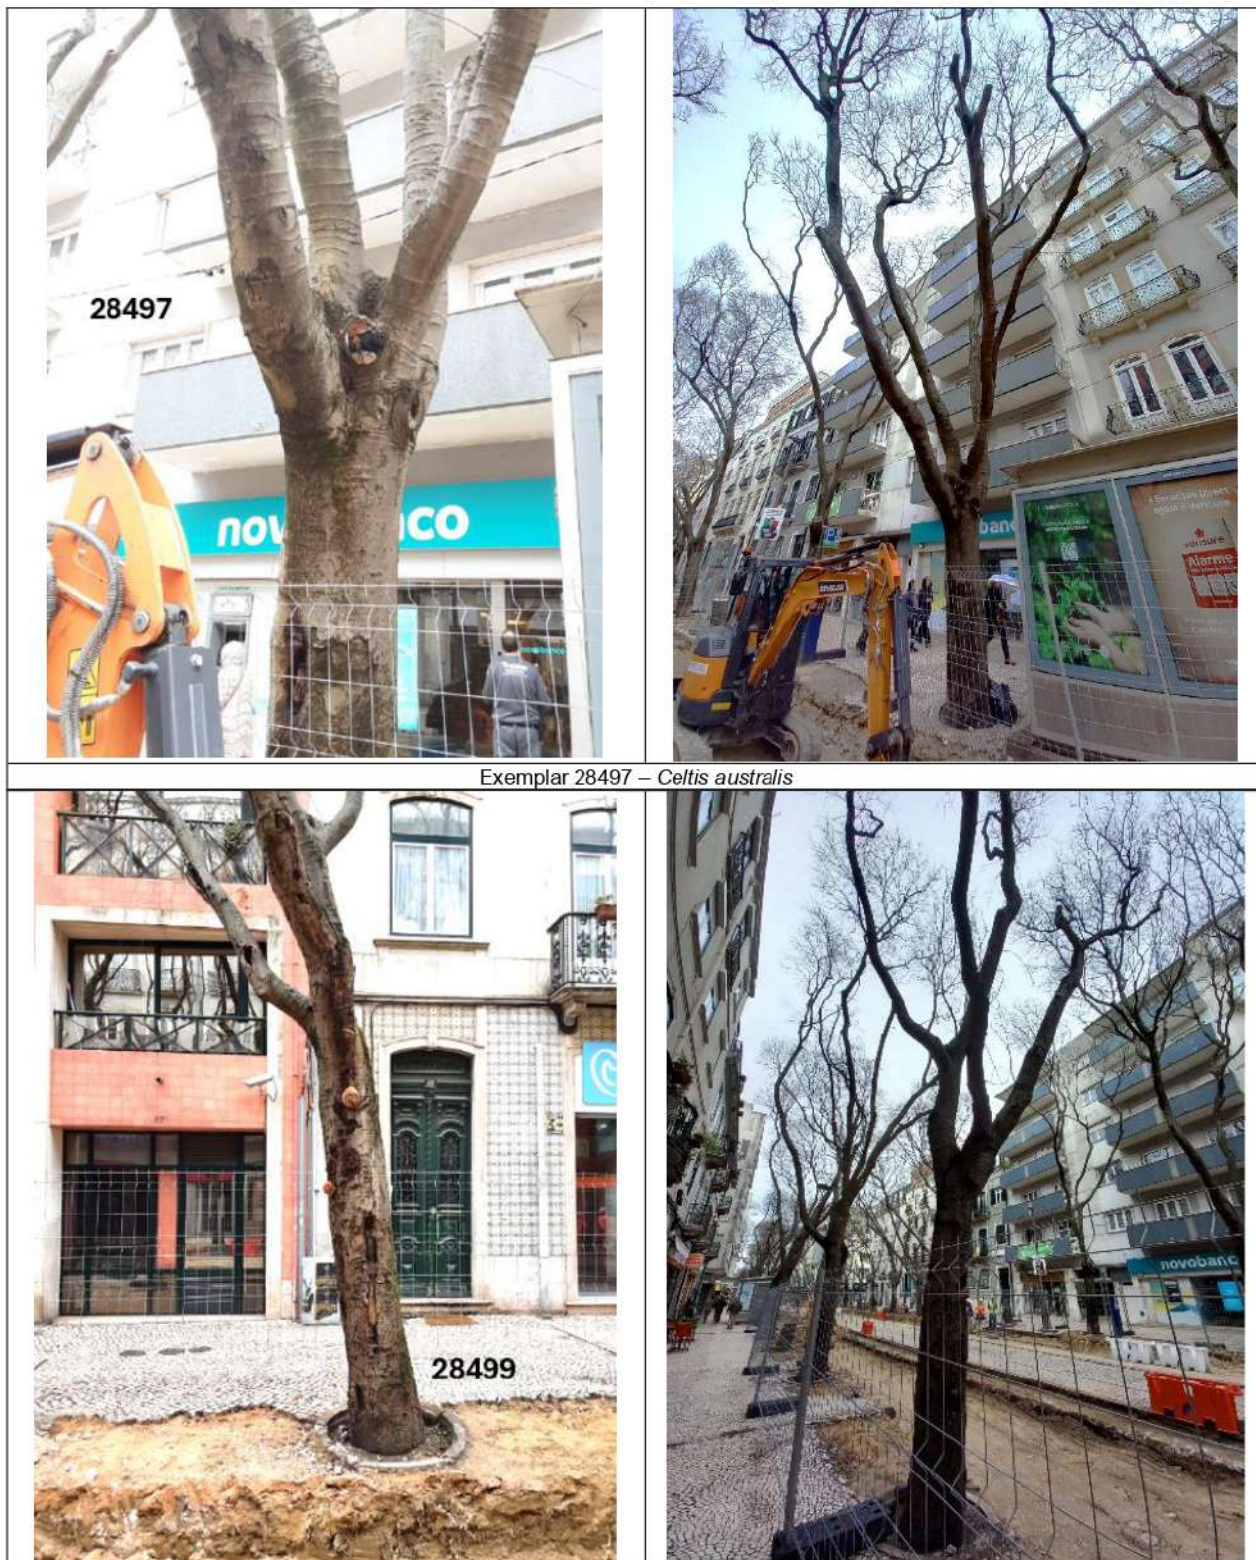
| Código SIG | Espécie | PAP (cm) | Avaliação visual | Intervenções propostas |
|---|---|---|---|---|
| 28497 | <i>Celtis australis</i> | 173 | Exemplar com fuste inclinado para a via e cavidades no fuste e base de pernada com lenho apodrecido e carpóforos de <i>Inonotus rickii</i> . Caldeira com lixo e levantada do lado do passeio, provavelmente por tensão das raízes para suportar o peso para o lado da via. | Abate. |

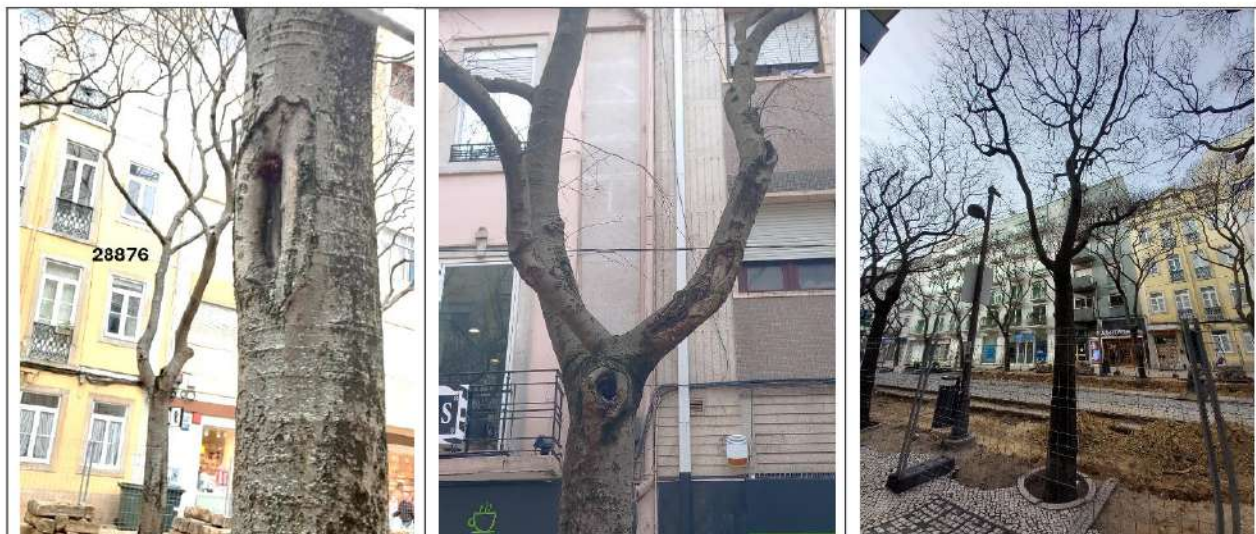
Exemplar 28876 – *Celtis australis*

| Código SIG | Espécie | PAP (cm) | Avaliação visual | Intervenções propostas |
|---|---|---|---|---|
| 28876 | <i>Celtis australis</i> | 114 | Exemplar de fuste reto e copa equilibrada. Lesão no fuste com bordos de compartimentação e presença de carpóforo de <i>Inonotus rickii</i> . Lesão extensa na base de pernada e cavidade de antiga pernada. | Abate. |
