NÚCLEO DE ARVOREDO

**RELATÓRIO DE AVALIAÇÃO VISUAL DE ARVOREDO ENVOLVIDO NO PROJECTO DA
UNIDADE DE EXECUÇÃO DE ENTRECAMPOS**

LOCAL: Entrecampos

DATA: 14/03/2019

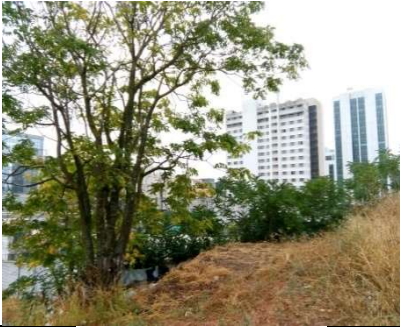
1	<i>Ailanthus altissima</i>

Vários exemplares muito juntos.	Abate	Não transplantável por ser considerada invasora ao abrigo do Decreto-Lei nº565/99 de 21 de Dezembro
2, 3 e 4	<i>Arundo donax L.</i>

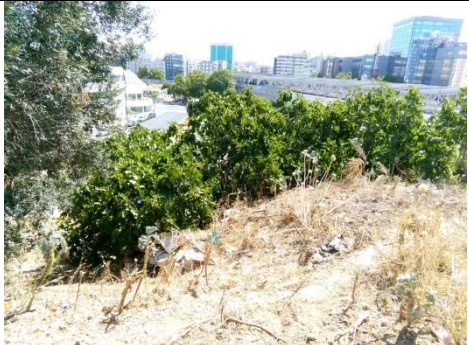
Vários exemplares de figueiras	Não necessita de intervenção	Sem interesse para transplante

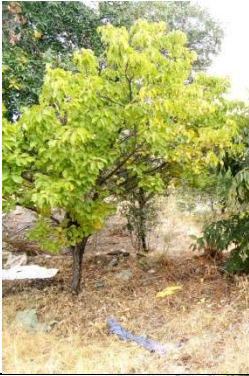
18	<i>Prunus armeniaca</i>

Exemplar vulgarmente conhecido por damasqueiro.	A manter.	Sem interesse para transplante
19	<i>Celtis australis</i>

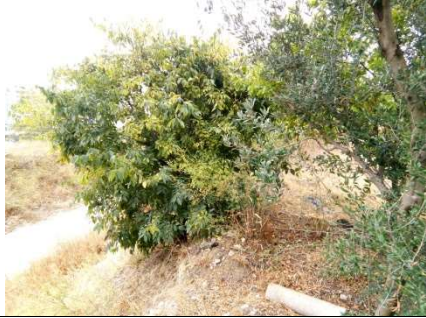
Exemplar com copa baixa.	A manter.	Sem interesse para transplante
20	<i>Olea europaea</i> e <i>Phoenix canariensis</i>

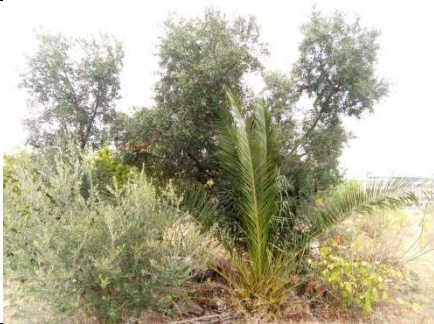
3 exemplares de <i>Olea europaea</i> e 1 palmeira sem sintomas de <i>Rhynchophorus ferrugineus</i> .	A manter.	As oliveiras são possíveis de transplante e a palmeira propõe-se o abate, por não ter interesse para transplante.

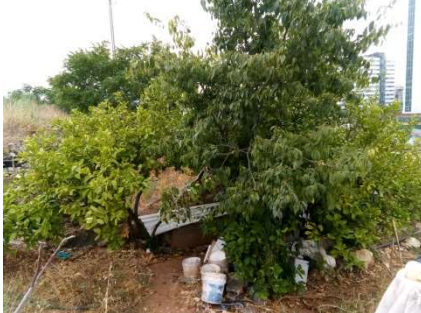
Exemplares muito próximos uns dos outros.	Poda de manutenção.	Sem interesse para transplante
30	<i>Cercis siliquastrum</i>
