Listagem edifícios e conjuntos edificados

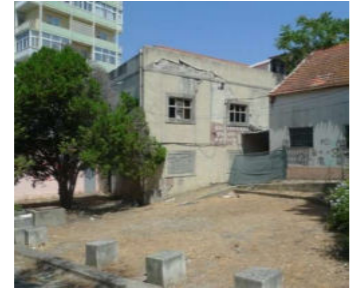
Antigo edifício principal de laboratórios 1960 Edifício principal de laboratórios da Estação Florestal Nacional com entrada pela Rua do Borja	Zona Norte	Mau Elevado estado de degradação Evidentes falhas estruturais em paredes resistentes	Sem valor patrimonial Demolição e reconstrução integral Futura intervenção requer uma articulação em conjunto com os edifícios E7, E8, E9 E10	Devoluto	Trata-se do edifício adjacente à Entrada Norte da Tapada, cuja fachada Poente coincide com o Muro Limite da Tapada, com 2 pisos elevados, além da cobertura recuada, revestida a telha cerâmica; Trata-se de um edifício com tipologia construtiva mista de alvenaria e betão, sendo as lajes apoiadas nas paredes interiores e nas fachadas.	DEMOLIÇÃO INTEGRAL do edifício, com preservação da fachada Poente, que coincide com o Muro Limite da Tapada; Trata-se de uma construção que não é estruturalmente reforçável no actual Quadro Regulamentar para a Reabilitação e Reforço Estrutural de edifícios (EC8), face ao custo económico desproporcionado a investir, para suprir a extensão da deterioração estrutural observada e o grau de deficiência das tipologias estruturais presentes.

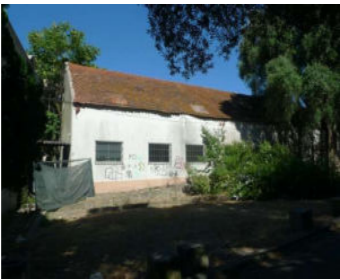
Antigos laboratórios 1960 Edifício de laboratórios da Estação Florestal Nacional, com acesso único pela Tapada.	Zona Norte	Mau Elevado estado de degradação Evidentes falhas estruturais em paredes resistentes	Sem valor patrimonial Demolição e reconstrução integral Futura intervenção requer uma articulação em conjunto com os edifícios E6, E8, E9 E10	Devoluto	É recente a época de construção deste dois edifícios, adoçados ao Muro Limite da Tapada, com planta retangular / poligonal, estruturados pelas paredes periféricas das fachadas e de compartimentação interior, em alvenaria tradicional, que possuem sótão e telhado de duas águas em estrutura tradicional de madeira, no edifício E7 composta por asnas que apoiam os restantes madeiramentos da estrutura da cobertura, madres e varas no edifício E8, que suportam o revestimento a telha em vã de cerâmica; No edifício E7, o sótão abrange a implantação do piso térreo; No edifício E8, o sótão é parcial;	DEMOLIÇÃO INTEGRAL dos edifícios E7 e E8, considerando que as tipologias estruturais presentes não são compatíveis com os actuais requisitos estruturais, nem com o acréscimo de cargas correspondente à adição de sistemas construtivos inerentes aos actuais requisitos de conforto térmico e acústico que se pudessem equacionar em eventuais futuros usos, a atribuir aos edifício em apreço.

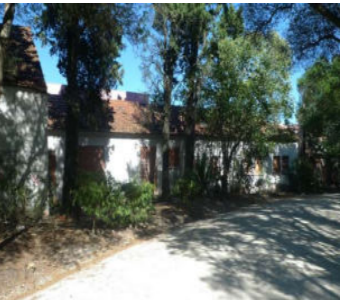
E8	N

Antigos laboratórios 1960 Edifício de laboratórios da Estação Florestal Nacional, com acesso único pela Tapada.	Zona Norte	Mau Elevado estado de degradação Evidentes falhas estruturais em paredes resistentes	Sem valor patrimonial Demolição e reconstrução integral Futura intervenção requer uma articulação em conjunto com os edifícios E6, E7, E9 E10	Devoluto		
E9	N

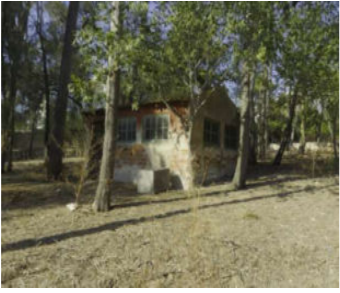
Antiga arrecadação de jardinagem 1960 Edifício térreo onde se armazenavam as ferramentas de jardinagem da Estação Florestal Nacional	Mata a Norte da Escola Básica Fernanda de Castro	Muito mau Elevado estado de degradação Evidentes falhas estruturais em paredes resistentes	Sem valor patrimonial Sugere-se demolição e aproveitamento de outra construção a requalificar (por exemplo E3_V1) para alojar a função de armazém de jardinagem do recinto	Devoluto	Construção em ruína, estruturada pelas paredes periféricas das fachadas em alvenaria de tijolo cerâmico furado, com cobertura de duas águas em chapa de fibrocimento.	DEMOLIÇÃO INTEGRAL da construção actualmente em ruína

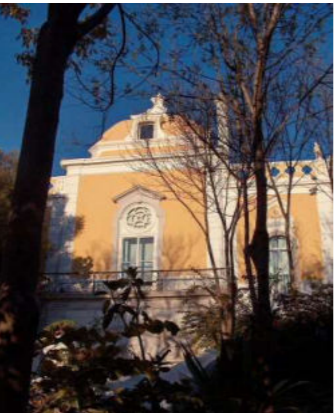
E18	H

Casa do Regalo Séc. XIX - 1889 Edifício com elementos decorativos mandado construir pelo rei D. Carlos I em 1889, destinada a estúdio de pintura da rainha D. Amélia; No início do século XIX até 1834 (data extinção das ordens religiosas) foi Observatório Astronómico dos Oratorianos; Em 2005 foi convertida em gabinete da Secretaria-Geral da Presidência da República do ex-Presidente Jorge Sampaio. Tem ligação para a cascata a Sul do edifício.	Zona Central Norte da Tapada, junto à cacteira	Bom	Manutenção	Gabinete do ex-Presidente Jorge Sampaio, Alto Representante da ONU para a Aliança das Civilizações e de Enviado Especial do Secretário-geral da ONU para a Luta Contra a Tuberculose.	Não foi possível visitar o interior do edifício original ou da ampliação; No entanto, a observação pelo exterior aponta no sentido de que, a construção original foi recentemente reabilitada, e manteve o essencial das tipologias estruturais da sua época de construção: fachadas em alvenaria de pedra argamassada, piso e cobertura estruturados pelo reticulado de arcos que suportam abóbadas em tijolo maciço e madeiramentos de piso, e da cobertura parcialmente acessível em varanda, ou em cúpula; Na construção nova, a ampliação estruturada em betão armado, desenvolve-se adoçada à construção existente e ao terreno, possuindo um piso semi-enterrado.	Não se prevê intervenção estrutural, na construção original ou na ampliação.

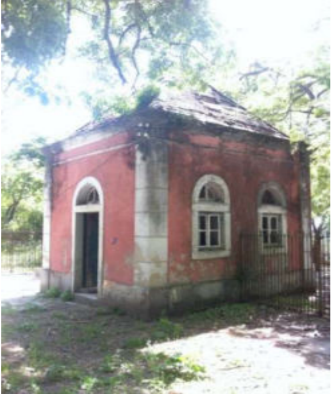
E20	H

Pavilhão noroeste Séc. XIX Edifício antigo que continha os animais do Zoo de D. Pedro V	Recinto do antigo Zoo	Mau	Recuperação, conservação e restauro Revisão de uso do recinto Zoo	Devoluto	Construção de base retangular, composta por piso térreo e cobertura; Por vezes encontram-se vestígios de um piso parcial / estrado sobrelevado em madeira acedido por uma escada interior em madeira, apoiado nas fachadas em alvenaria de pedra argamassada confinada pelos cunhais; Cobertura estruturada em madeira, revestida a telha tipo escama de peixe.	CONSOLIDAÇÃO ESTRUTURAL Nestas construções de planta retangular (as maiores) ou quadrada, é globalmente muito deficiente o estado de conservação dos edifícios, que denotam um grau elevado de deterioração dos materiais estruturais, sobretudo ao nível dos madeiramentos que estruturavam o piso sobrelevado, e as coberturas a refazer de acordo com os preceitos da época; Nas fachadas em alvenaria de pedra argamassa, são visíveis patologias localizadas, associadas ao destaque parcial do material estrutural exposto pela degradação dos rebocos, ou da fissuração localizada, devida a assentamentos pontuais.

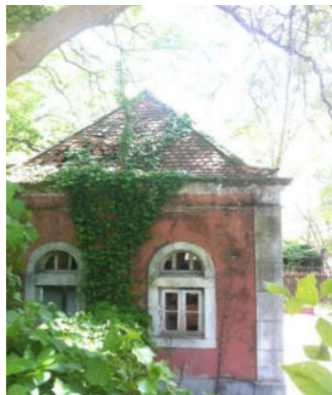
E21	H

Pavilhão norte Séc. XIX Edifício antigo que continha os animais do Zoo de D. Pedro V	Recinto do antigo Zoo	Mau	Recuperação, conservação e restauro Revisão de uso do recinto Zoo	Devoluto	//	//

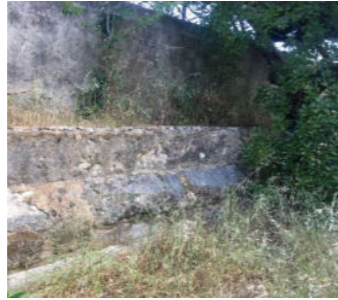
Muro Limite da Tapada. No troço inicial junto à Entrada Sul, destaca-se o elemento de Água; o M19 possui uma secção em poliedro irregular vazada no interior, percorrido por uma das condutas do aqueduto; Aquela secção assemelha-se a um U de abas verticais desiguais em altura, tamponado pela placa inclinada em lajedo de pedra; Este conjunto assenta no embasamento em blocos de pedra; As pernas verticais são em pedra argamassada e a tampa inclinada aparenta ser em lajedo.	Muro que limita a Tapada a Oeste, desde o entroncamento do Aqueduto a Norte, ao edifício do Distribuidor de Águas do Aqueduto, localizado junto à Entrada Sul.	As patologias identificadas nestes muros estão essencialmente relacionadas com a exposição do material estrutural devida à degradação generalizada dos rebocos protectores, assentamento localizado, da base, originando abertura de fendas pontuais; O desprumo localizado do muro, associado à rotação na base da secção, está também associado o assentamento junto dos bordos laterais da base de assento.	Prioritário. Consolidação Estrutural: As medidas correctivas com vista à correcção das patologias estruturais identificadas, passam essencialmente por sanear e encascar as zonas de material estrutural em desagregação, tratamento das fendas observadas e correcção dos assentamentos observados, eventualmente relacionados com o varrimento dos finos do solo de fundação devido a escoamento superficiais ou subterrâneos, ou devido à abertura de valas para inserção de infraestruturas nos passeios que possam ter ocasionado a descompressão localizada da base de assento do muro; Percebidas as causas individuais ou combinadas, será de equacionar o recalce de troços do muro, saneamento das fendas a repletar com material idêntico ao existente, com ou sem gateamento final daquelas fendas. Ao nível da conservação e restauro, prever manutenção dos materiais existentes.

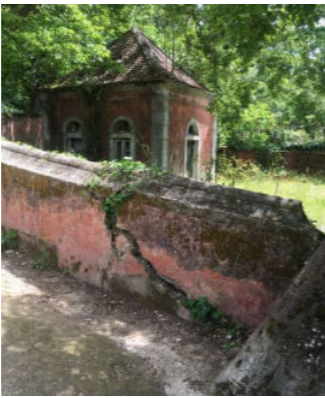
Zona Centro_ ZOO Muro M29, M30	N

Muro em pedra argamassada sobre soco em alvenaria de pedra aparelhada, capeado a pedra.	Junto ao antigo Zoo		Conservação e restauro; Manutenção dos materiais existentes. Reabilitação e Reforço estrutural

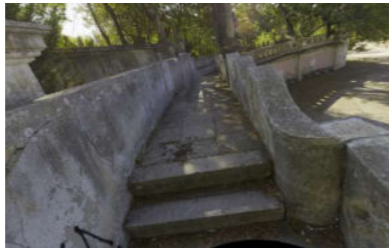
No muro a sul da Casa do Regalo	razoável estado de conservação das escadas e reboco envolvente.	Conservação e restauro das escadas em pedra e rebocos nos muros.	funcional
Es6	H	 	Escada com serralharia artística e nicho com estátua de sátiro	Acesso ao Jardim de Buxo do Palácio das Necessidades	razoável estado de conservação das escadas e serralharia. Mau estado de conservação o nicho com estátua	Conservação e restauro das escadas e guarda em serralharia, nicho em reboco e estátua em pedra	funcional
Es7	H	 	Escada com pilaretes e vasos decorativos	a sul do Lago 3	bom estado de conservação	Conservação e restauro das escadas e respectivos pilaretes e vasos	funcional
Es8	H	 		a sul do Lago 4	mau estado de conservação	Revisão estrutural da escada. Substituição de peças degradadas. Conservação e restauro.	não funcional

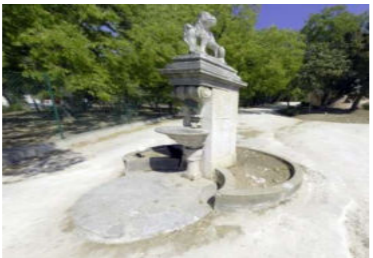
Canteiro circular com elemento escultórico		É abordado como elemento de água		não funcional
C6	H

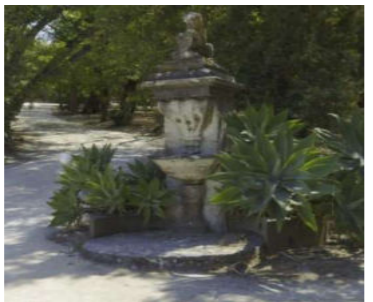
Elemento escultórico com canteiros laterais		É abordado como elemento de água		não funcional

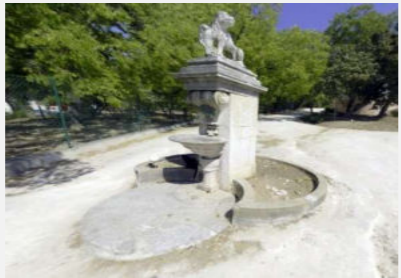
Canteiro circular com elemento escultórico / Chafariz encimado por leão, com carrancas em bronze Sécs. XVIII-XIX	junto à escola Fernanda de Castro	razoável estado de conservação da pedra	Recuperação integral do sistema hidráulico interno e externo. Conservação e restauro dos materiais	não funcional
C6 / B4	H

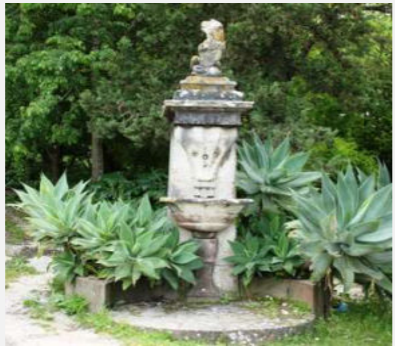
Elemento escultórico com canteiros laterais / Chafariz encimado por leão, com carrancas em bronze Sécs. XVIII-XIX		razoável estado de conservação da pedra	Recuperação integral do sistema hidráulico. Conservação e restauro dos materiais	não funcional

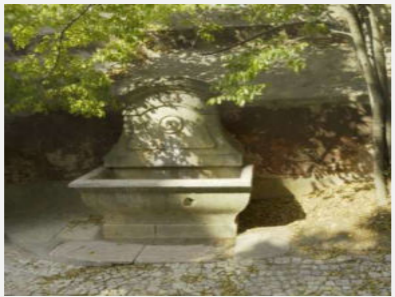
B5	H

Chafariz municipal Sécs. XVIII-XIX	entrada do acesso sul	razoável estado de conservação da pedra	Recuperação integral do sistema hidráulico interno e externo. Conservação e restauro dos materiais	não funcional
