INCÊNDIO DO CHIADO

UM OLHAR TÉCNICO-OPERACIONAL

Título: Incêndio do Chiado – Um olhar técnico-operacional; Volume I

Autores: Carlos Manuel Vaz Fonseca da Silva e Pedro Jorge Matias Pedro

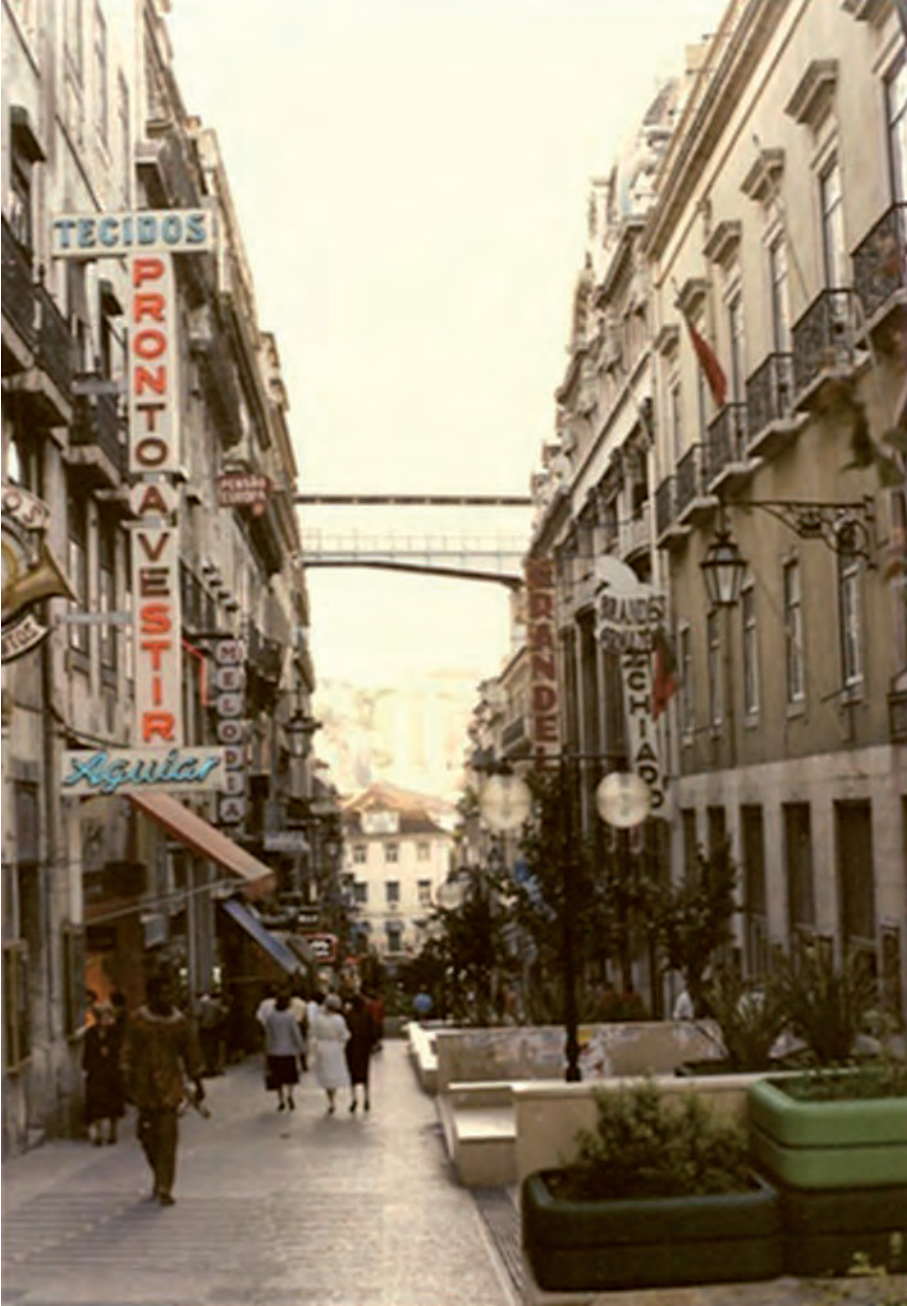
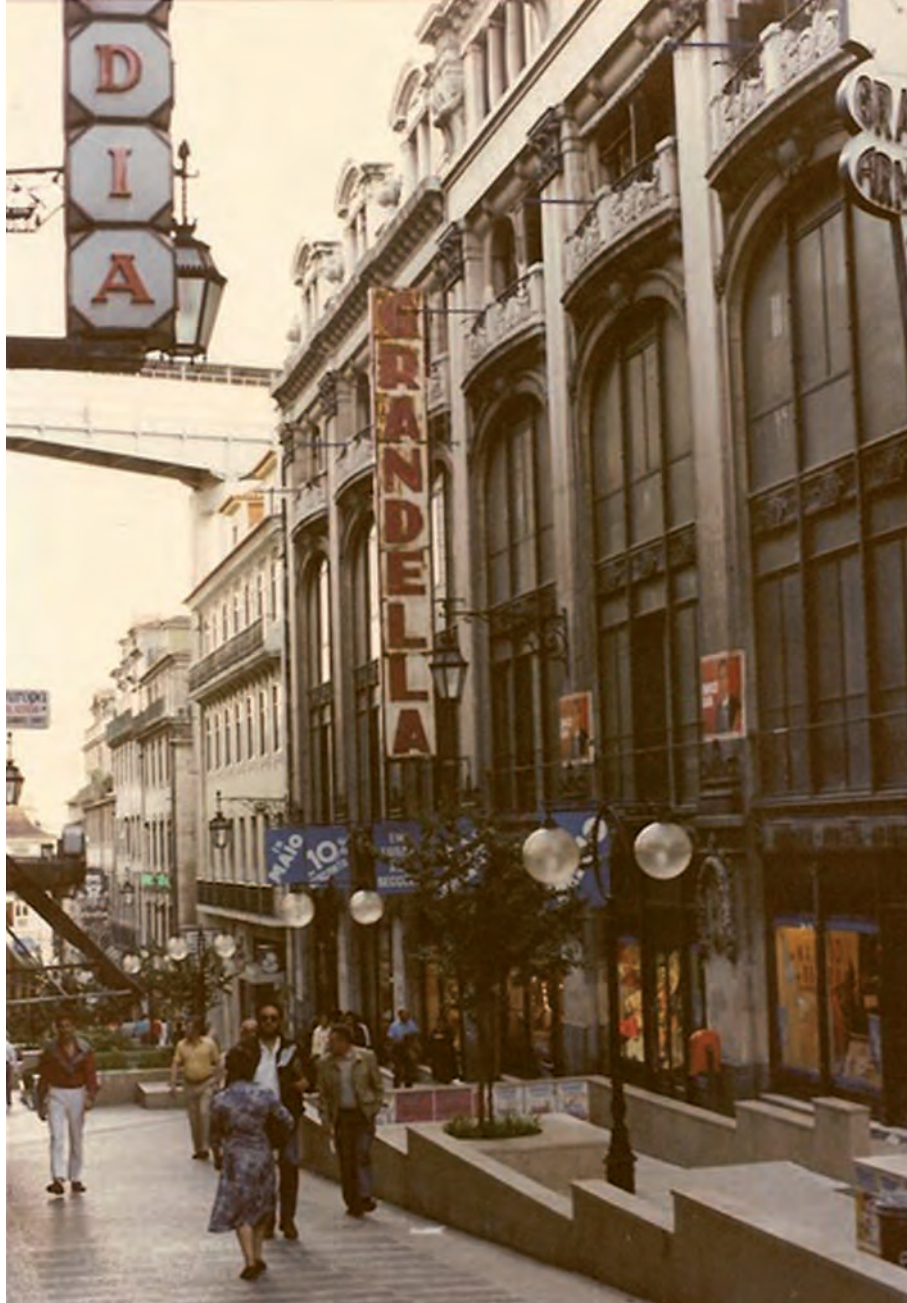
Figura 2 e 3 – Mobiliário urbano colocado na Rua do Carmo¹

que o mobiliário urbano existente na rua revelou-se, aquando do incêndio, um fator condicionante para a circulação e posicionamento de veículos, com as devidas implicações nas ações de combate ao incêndio por parte dos bombeiros.

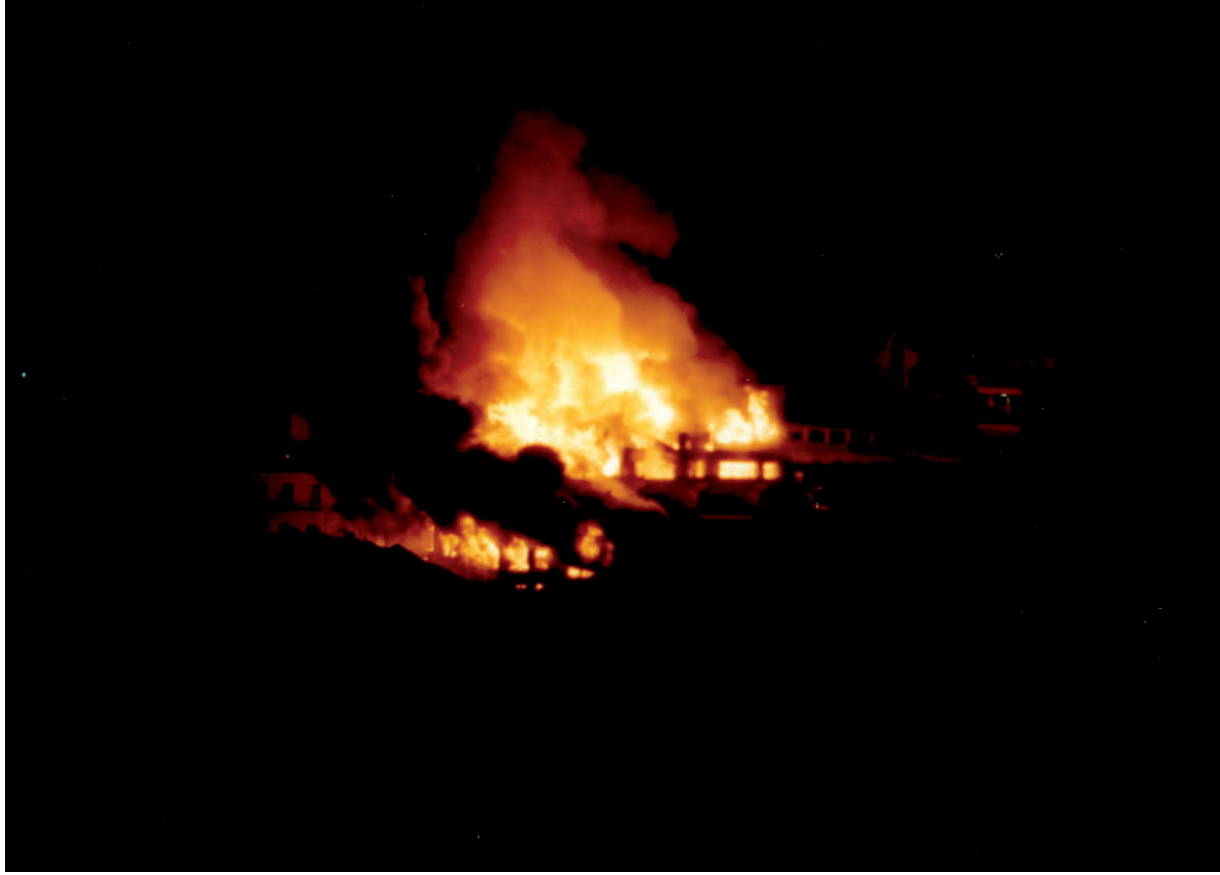
Figura 10 – Primeiros registos fotográficos que demonstram a dimensão do incêndio (pormenor da fotografia)

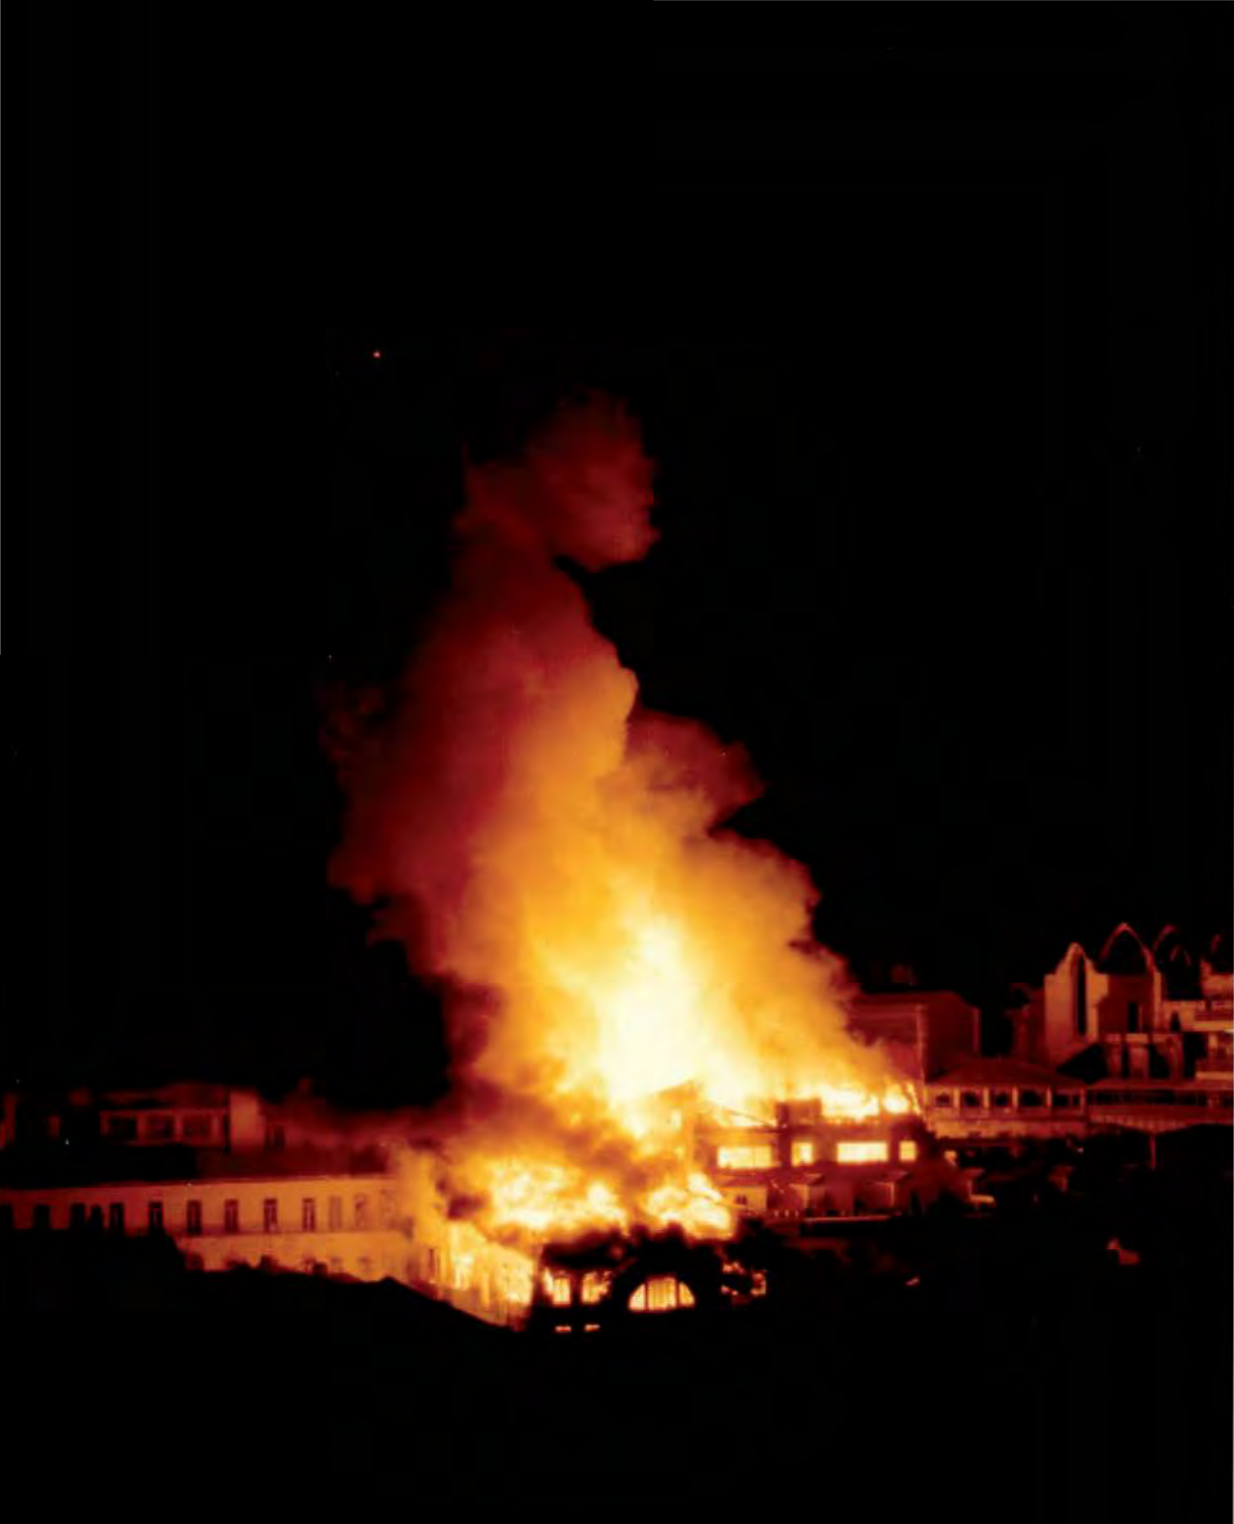
- d) «Elementos das fachadas dos edifícios fronteiros dos Armazéns Grandella na Rua do Carmo estão já a arder»;
- e) «Nas ruas adjacentes a temperatura é elevada não permitindo a aproximação do pessoal e equipamento».

Figura 11 – Propagação das chamas na cobertura e pisos superiores no Grandella, fachada da Rua Áurea. (pormenor da fotografia)

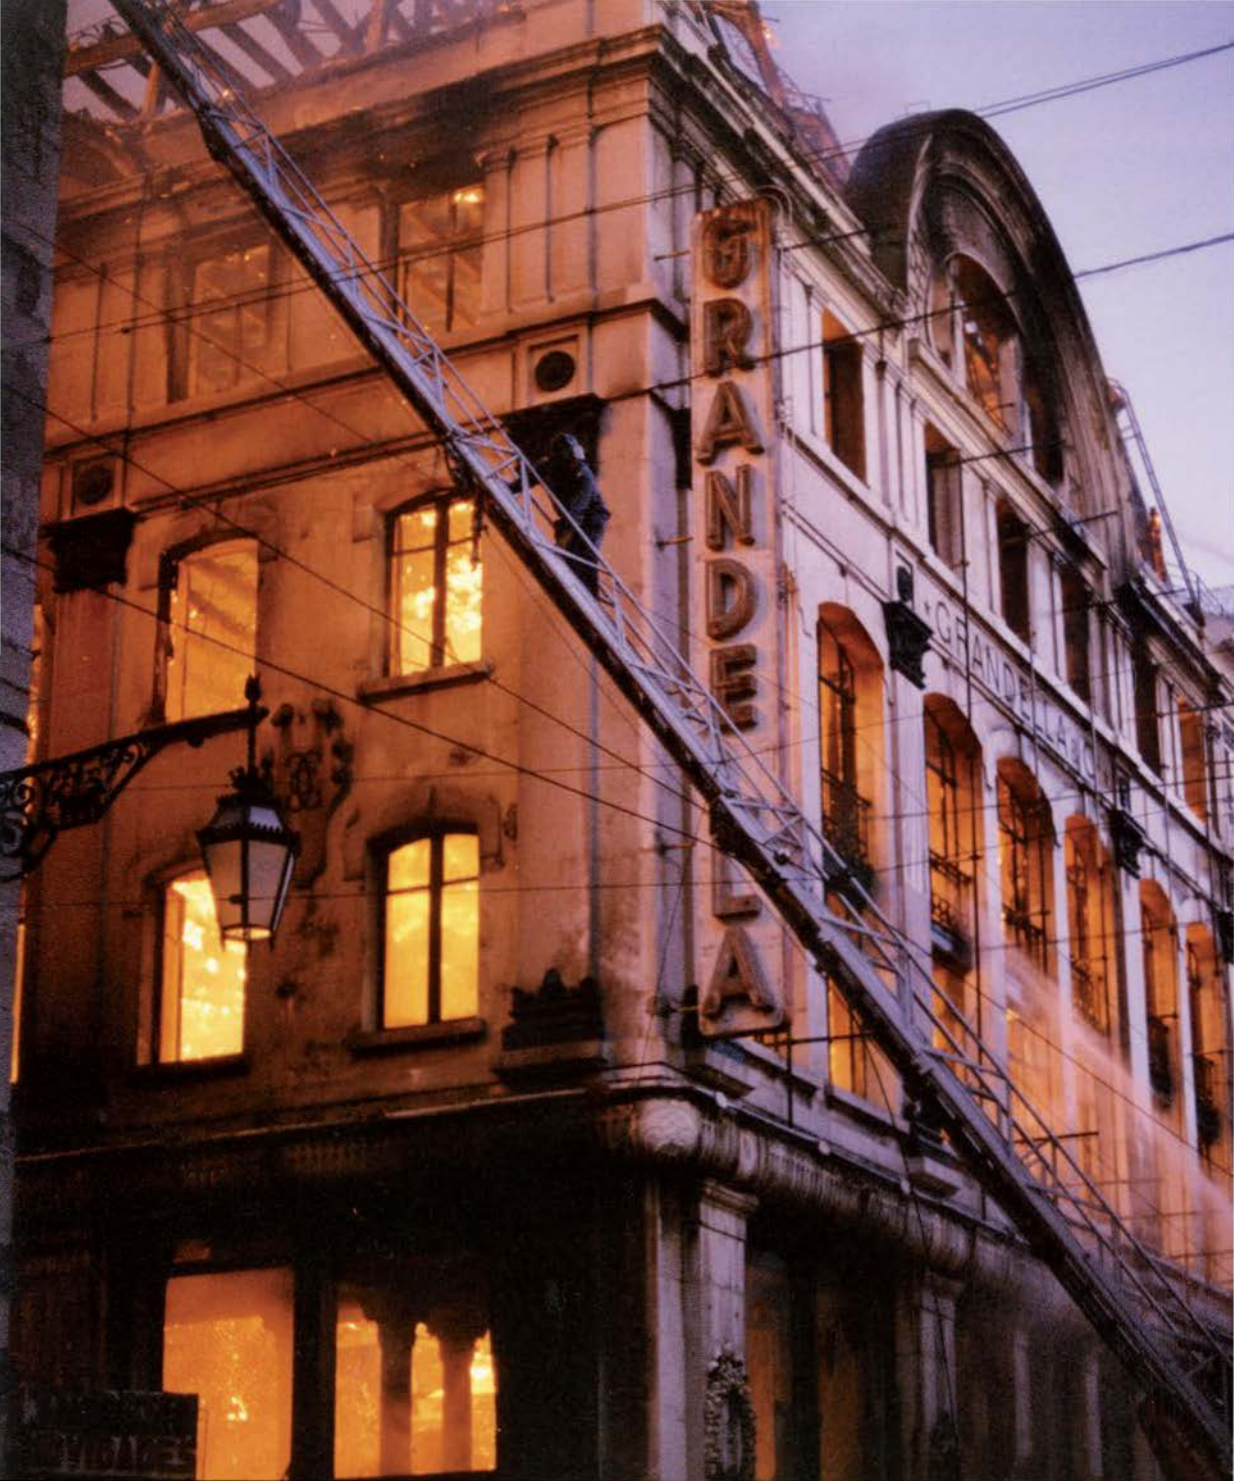
O traçado aéreo dos cabos de energia da CARRIS (Companhia de Caminhos de Ferro de Lisboa – CCFL) dificulta o arvoreamento e restantes manobras das AEM. O contacto com este traçado provoca uma descarga elétrica na ordem dos 600 volts/corrente contínua, a qual causaria sérios ferimentos nos bombeiros e danos nas AEM. Nestas circunstâncias requisita-se à CARRIS que proceda ao corte da corrente elétrica no traçado aéreo. Este constrangimento pode ter atrasado o arvoreamento das várias escadas mecânicas presentes no local a trabalho.

Figura 15 – Veículo Escada arvorado entre o traçado aéreo dos elétricos no cruzamento da Rua Áurea com a Rua da Assunção. É possível verificar o interior do Grandella completamente em chamas

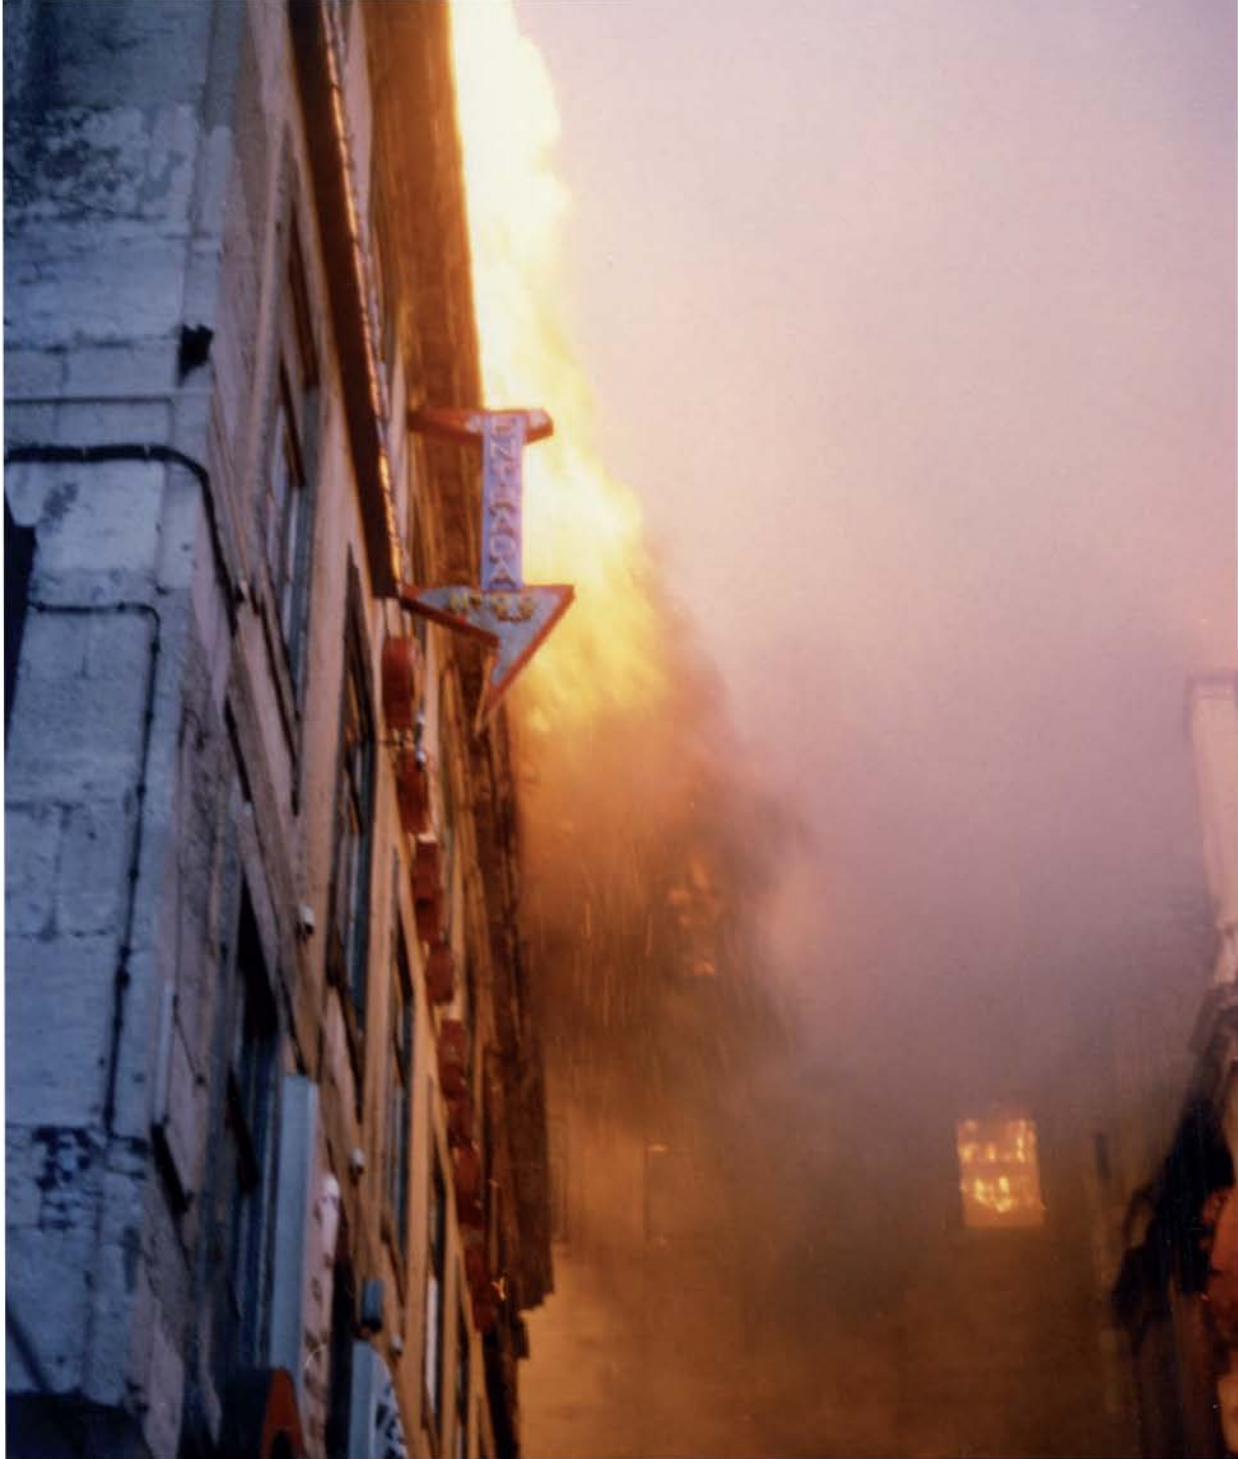
Figura 17 – Rua da Assunção. À esquerda o edifício da Confepele com a cobertura em chamas. Ao fundo, incêndio nos pisos superiores dos Armazéns do Chiado

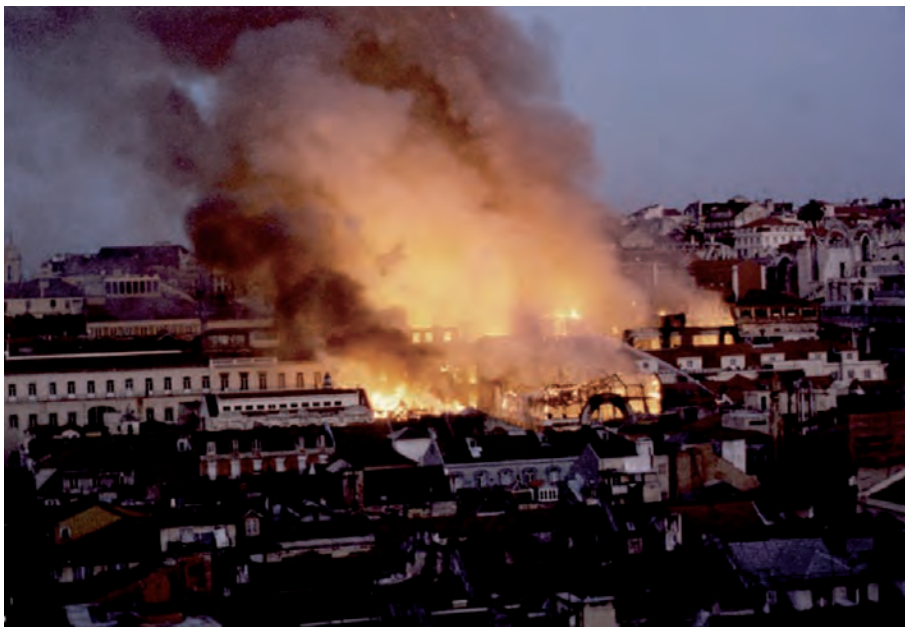
A situação no incêndio é muito grave. Este persiste em propagar-se com muita intensidade para os edifícios fronteiros e contíguos ao Grandella, não dando tréguas a ninguém. Entre as 06h00' e as 07h00', e de acordo com RSB (1988b; 1989), é possível verificar que o incêndio continua a sua progressão para sul e oeste (figura 21).

Figura 21 – Propagação das chamas ao edifício Confepele e Chiado

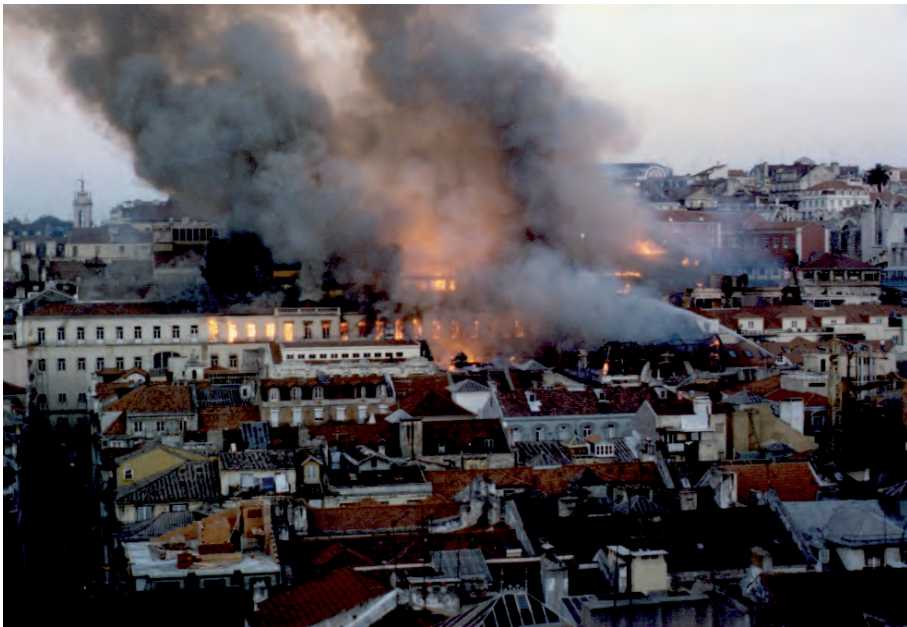
Figura 23 – Progressão do incêndio para sul pelos Armazéns do Chiado

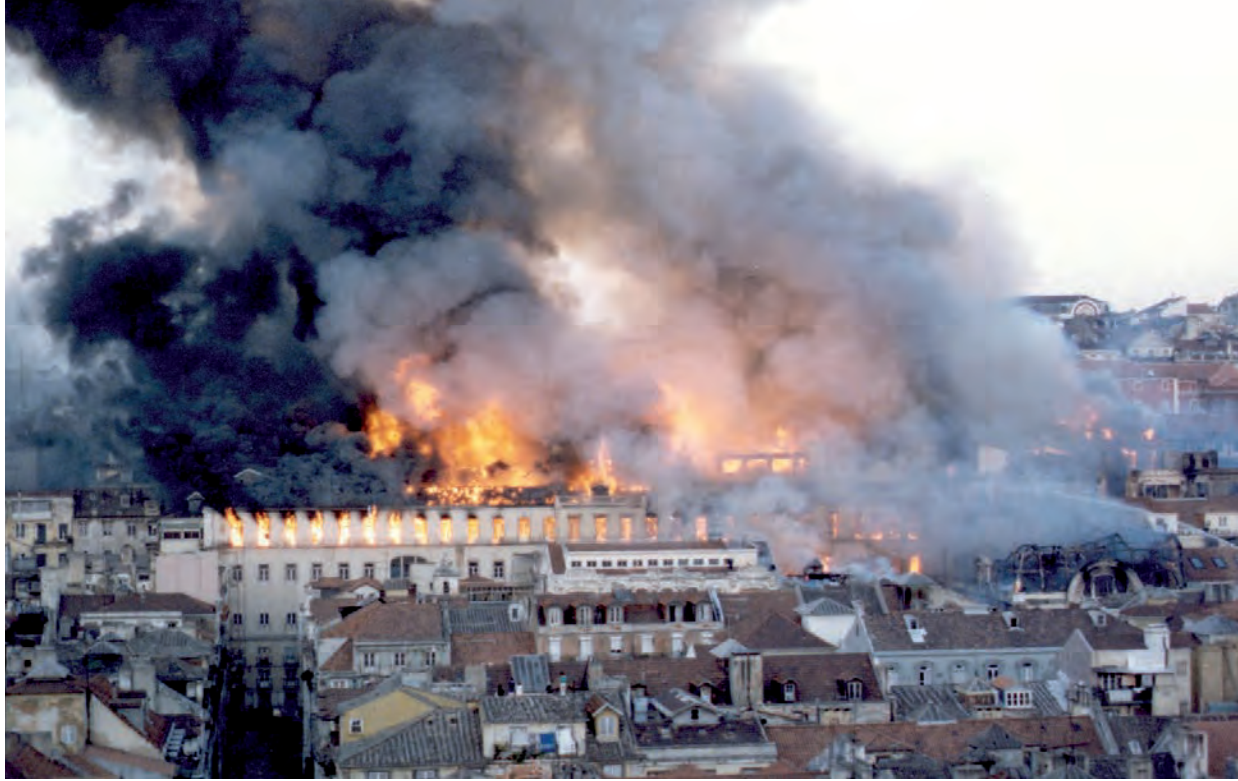
Vários pisos (nomeadamente os superiores) e a cobertura dos Armazéns do Chiado estão completamente envoltos em chamas, que se propagam já aos edifícios contíguos (localizados a sul) conforme figura 25.

Figura 25 – Pisos superiores e cobertura dos Armazéns do Chiado completamente tomados pela chamas

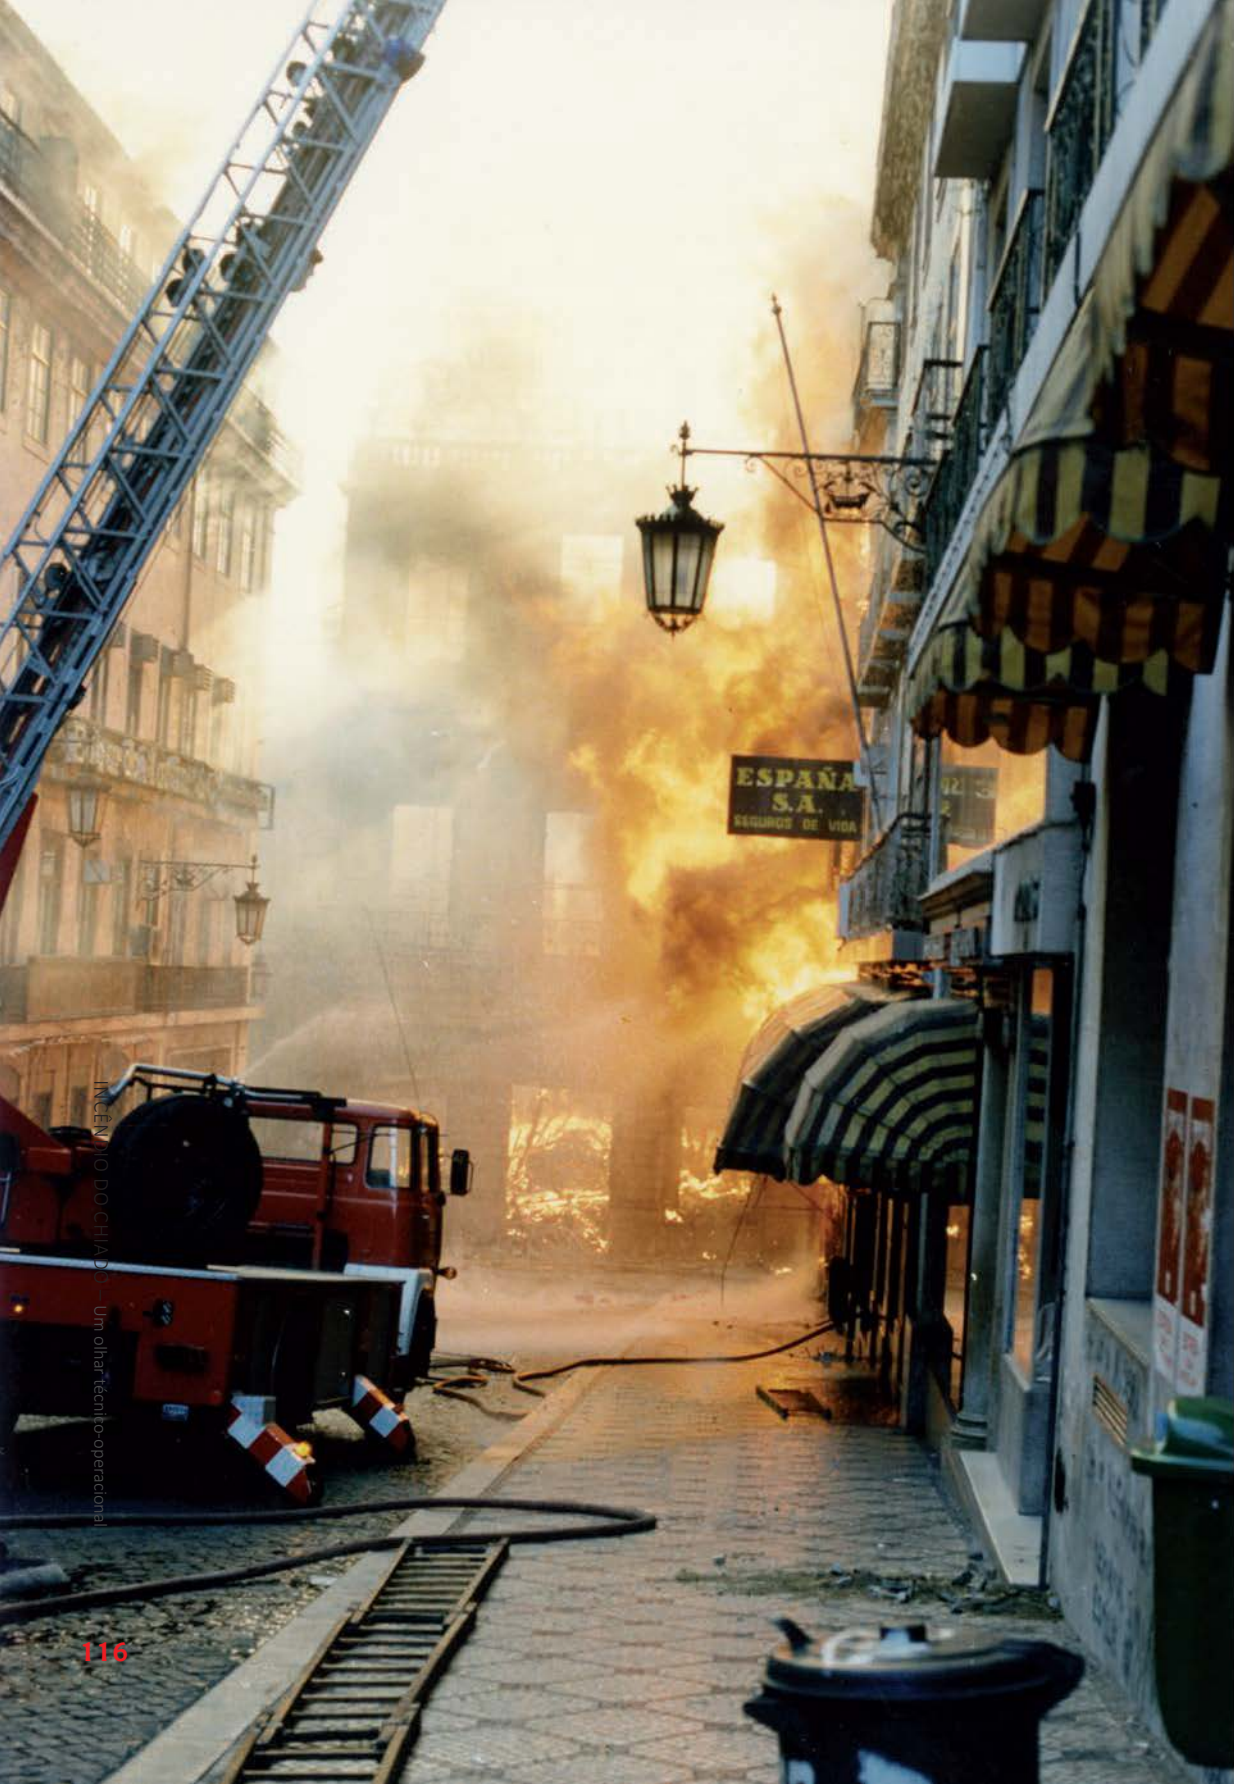
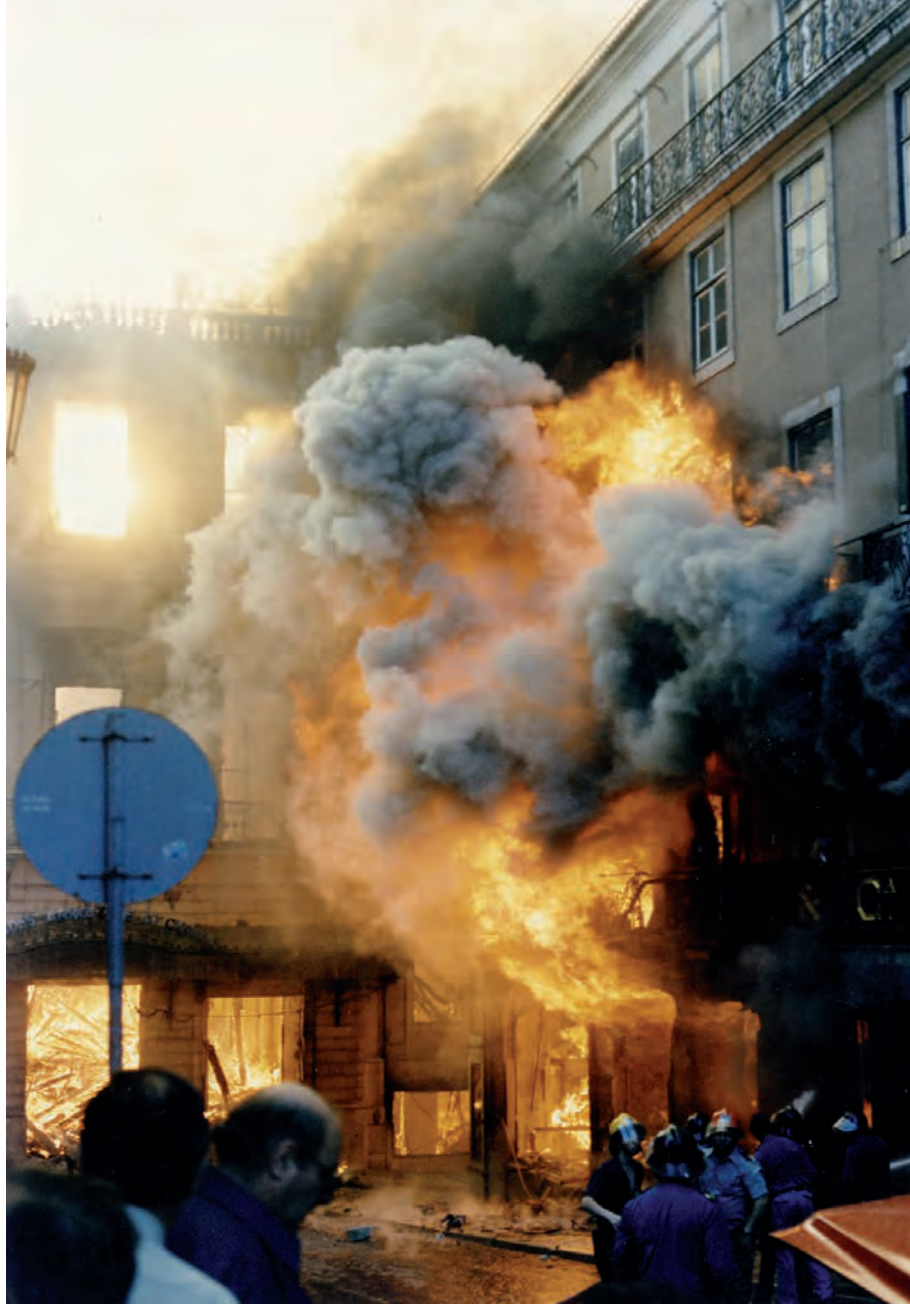
- a) Rua Garrett – O fogo atinge o edifício n.º 1 a 11 (Eduardo Martins) e ameaça o que fica em frente (edifício José Alexandre). «As chamas atingem grandes dimensões, há frequentes explosões, caem elementos das fachadas e o material é obrigado a recuar. O incêndio tem tendência a subir a Rua Garrett e não cede ao ataque de diversas agulhetas de 9 viaturas ali posicionadas» (figuras 28 e 29);
- b) Frente oeste – «Posicionamento de várias viaturas na Rua Ivens e Calçada do Sacramento que, pelo interior dos edifícios e pelas coberturas, vêm atacar o incêndio pelas traseiras dos edifícios atingidos quer da Rua do Carmo quer da Rua Nova do Almada».

Figuras 28 e 29 – Rua Garrett. Ao fundo os Armazéns do Chiado. As chamas, à direita, consomem o edifício Eduardo Martins e ameaçam propagar-se ao edifício fronteiro, à esquerda, José Alexandre

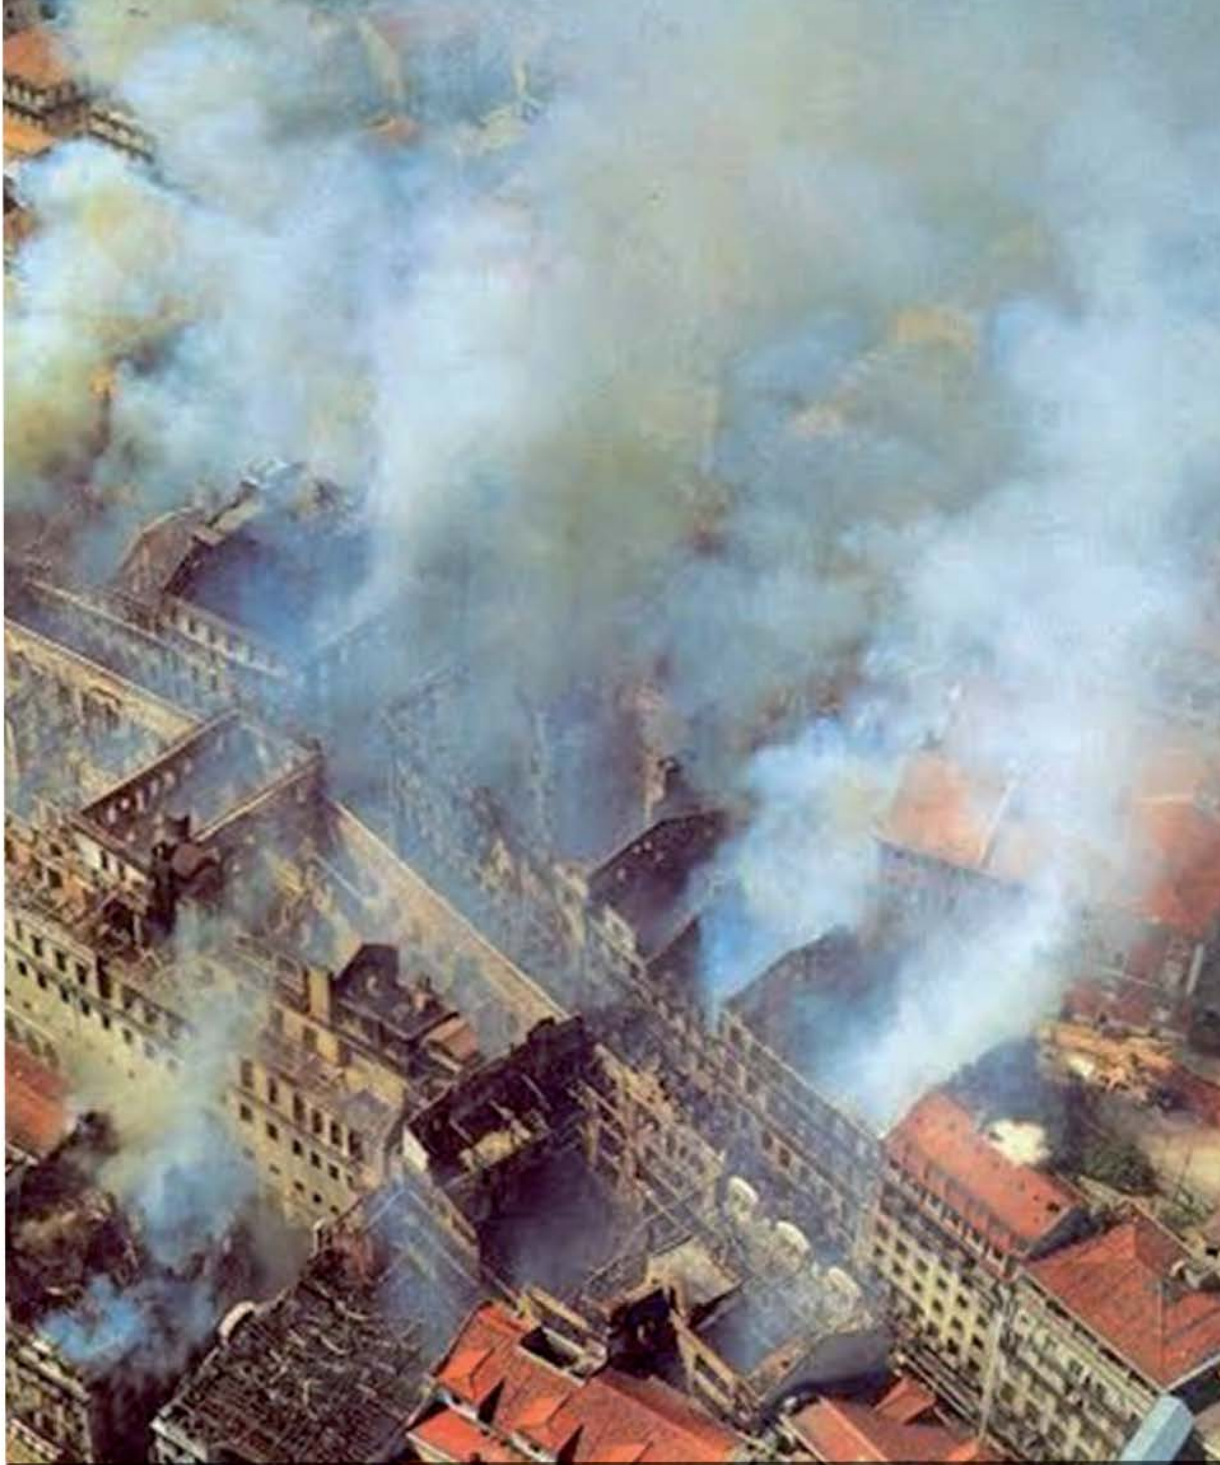
Figura 37 – Perspetiva aérea dos edifícios destruídos pelo incêndio

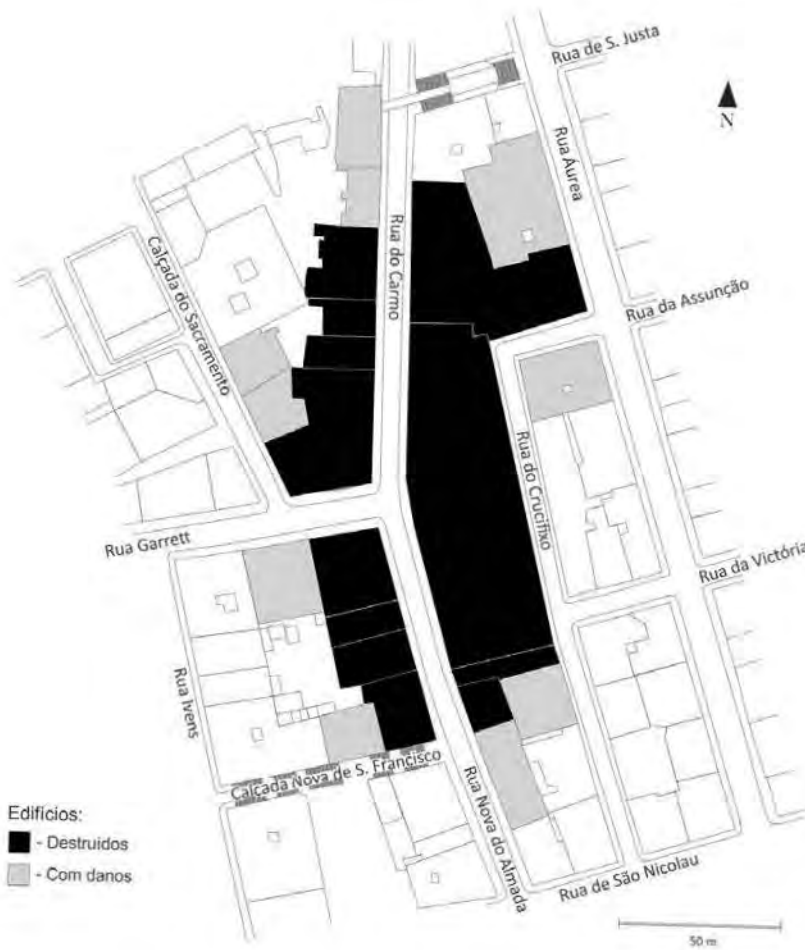
Figura 44 – Edifícios afetados pelo incêndio

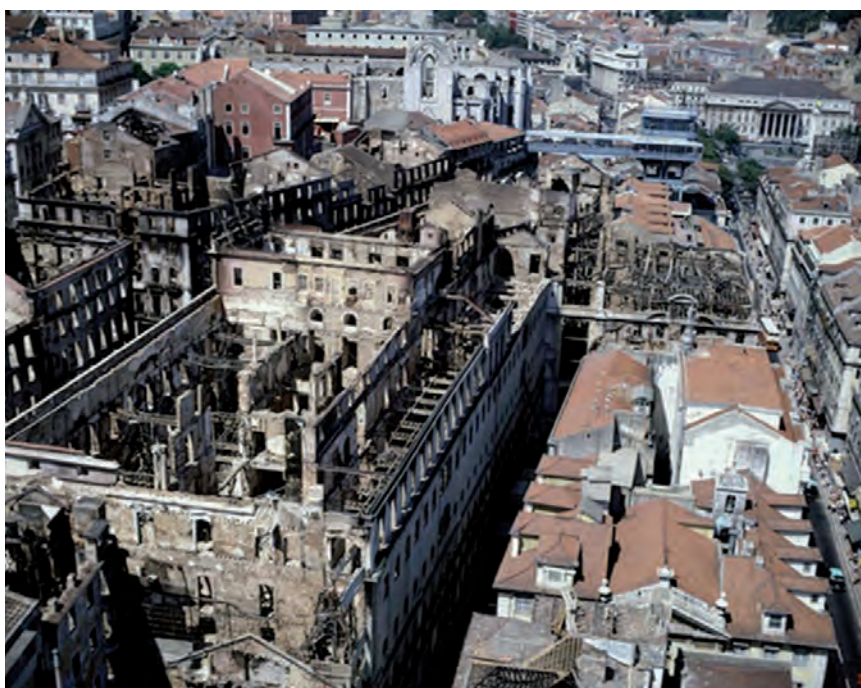
É relevante referir que a área de implantação do edificado atingido pelo incêndio ronda em planta os 10 000m² (RSB, 1988b, p. 126; DIAP, 1988, fl. 990). Se tivermos em linha de conta que cada edifício tinha aproximadamente 6 pisos, a soma das áreas de todos os pisos dos edifícios destruídos, dá uma área total de construção aproximada de 60 000m², aumentando consideravelmente a área atingida pelo fogo (figura 43).

Figura 45 – Perspetiva aérea dos edifícios destruídos pelo incêndio
