ESTÁTUA EQUESTRE D. JOSÉ I

Intervenção de Conservação e Restauro

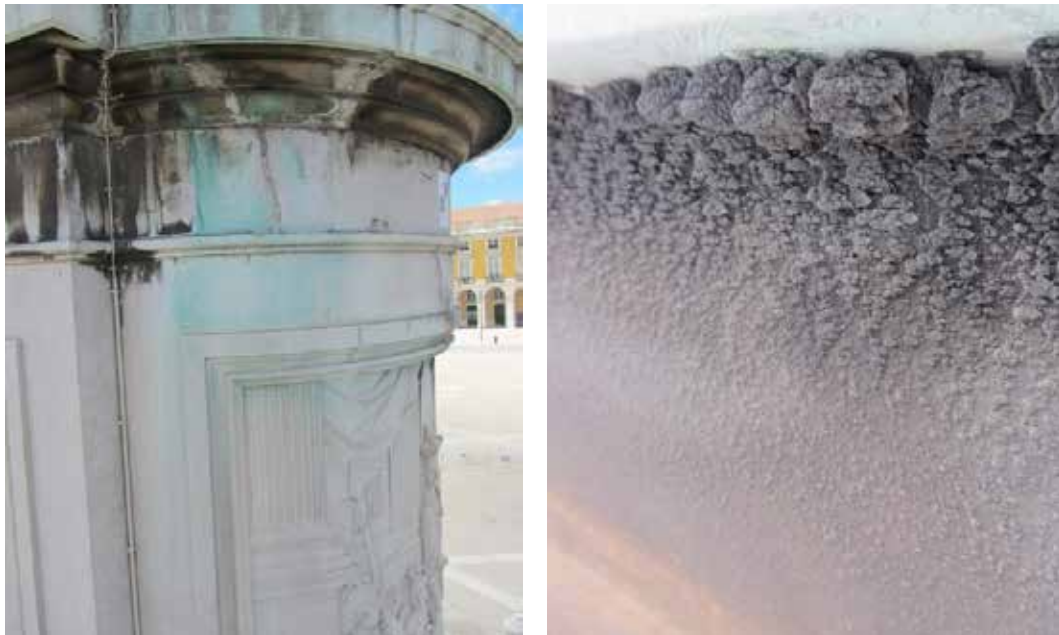
A exposição ao ambiente urbano de Lisboa também deixou o seu impacto, mas como a água das chuvas atinge a maior parte do monumento, a lavagem elimina os poluentes que se depositam nas áreas mais expostas e que assim ficam com aspecto limpo. Apenas em áreas muito protegidas e de pequena dimensão se encontraram depósitos de sujidade com a tipologia das crostas negras (**Fig. 3**), em estádios de evolução em geral pouco avançados. A parte superior do pedestal e várias outras zonas ao longo do fuste apresentavam manchas esverdeadas, com as cores típicas dos compostos de cobre. A sua origem está nos iões de cobre lixiviados da escultura que acabam recombinados com componentes do calcário, originando impacto visual muito significativo (**Fig. 3**).

Fig.3 - Aspecto da sujidade em áreas mais abrigadas. À direita um pormenor de sujidade incrustada, de tipologia “crosta negra”. As manchas esverdeadas são devidas à deposição de compostos de cobre lixiviado do conjunto da estátua equestre.

Mesmo onde a sujidade era mais intensa e difícil de limpar, como na parte superior do pedestal onde as crostas negras tinham maior espessura e textura framboidal (**Fig. 3**), a limpeza foi efectuada apenas com água nebulizada (**Fig. 9**) seguida de escovagem suave. Nalgumas outras áreas protegidas do conjunto escultórico, existiam pequenas manchas de crostas negras que também foram eliminadas com procedimento semelhante. As manchas verdes de compostos de cobre foram eliminadas com a aplicação de compressas com EDTA tetrassódico.

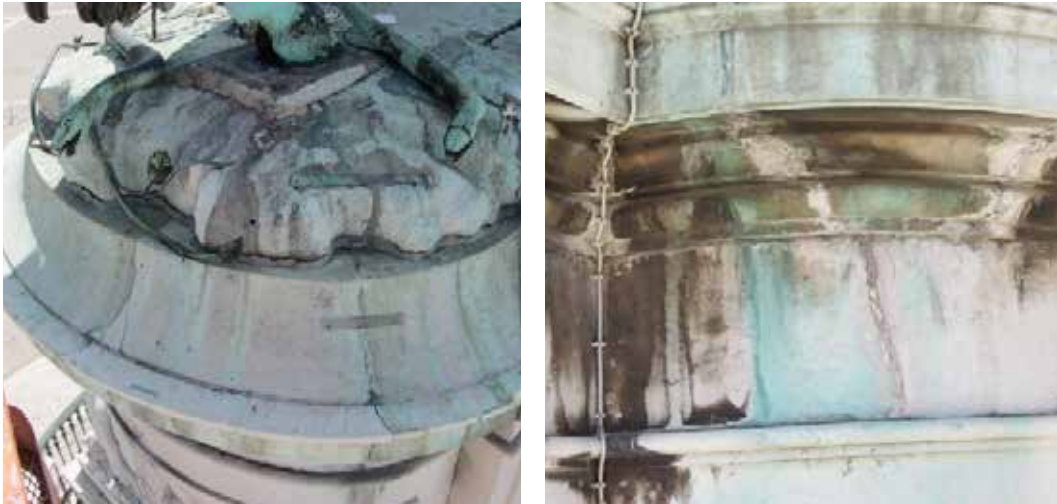
Na parte superior do pedestal existiam diversas fracturas, algumas delas com aberturas muito significativas e atravessando peças contíguas (**Fig. 4**). Para procurar esclarecer a origem destas fracturas foi feito uma inspeção pormenorizada com georradar (**Fig. 5**) ao longo de todo o perímetro da parte superior do pedestal e na sua própria cobertura [1].

Fig. 4 - Pormenor da parte superior do pedestal onde se observam diversas fracturas. Notem-se os grampos para estabilização de fracturas aplicados em intervenções anteriores.

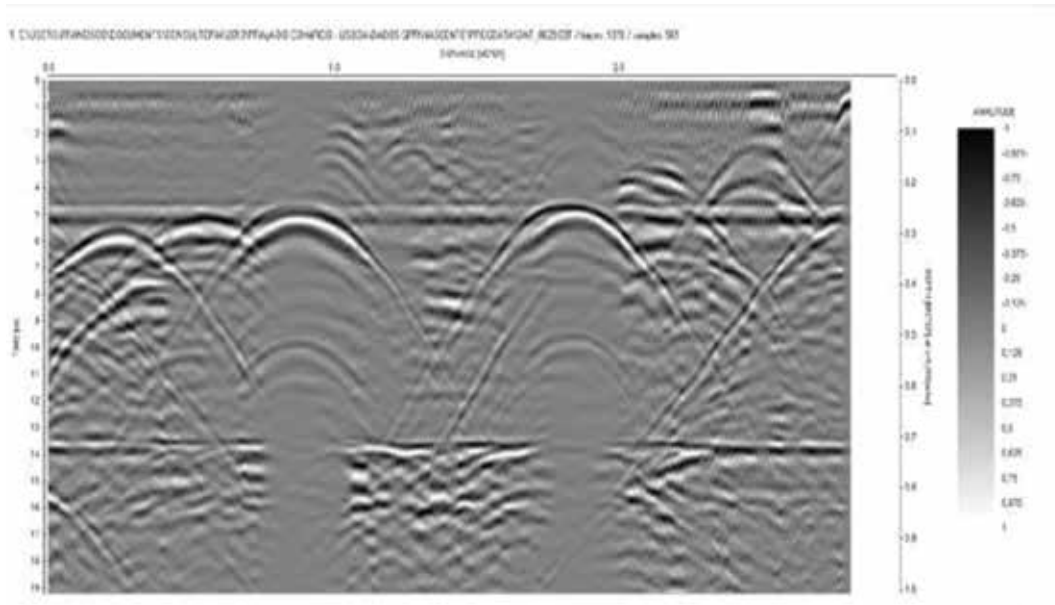
Os resultados obtidos foram bastante esclarecedores (**Fig. 6**), tendo permitido ligar as ocorrências de fracturas à presença de espigões metálicos de solidarização dos elementos pétreos que constituem a estrutura.

Fig. 6 - Exemplo de saída gráfica do georradar. As hipérbolas do gráfico são ecos devidos a elementos metálicos existentes no interior do pedestal [1].

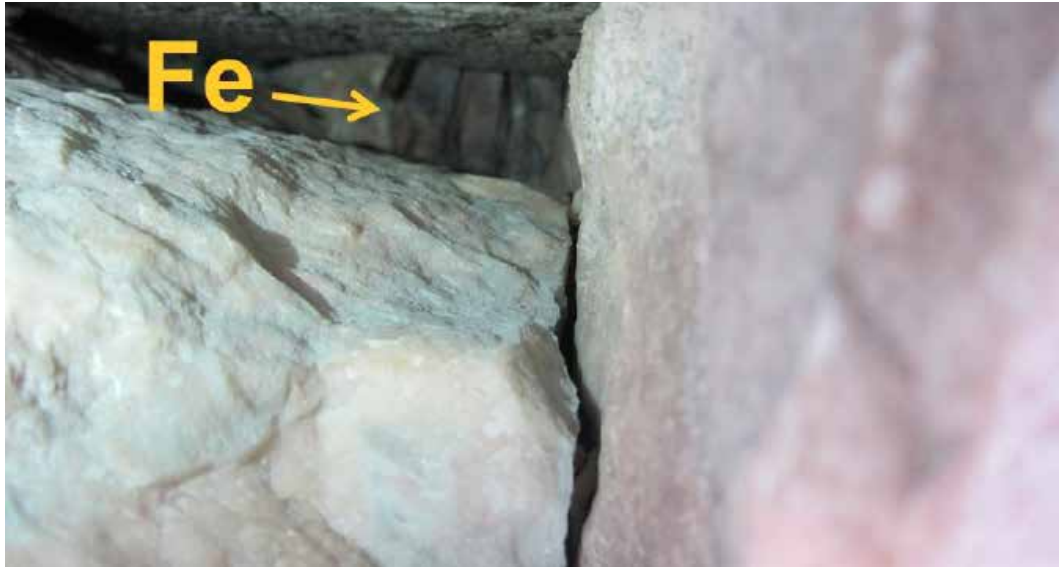
A oxidação dos elementos metálicos provoca aumento de volume que, ao ser restringido pela baixa deformabilidade da pedra, origina tensões elevadas que conduzem à rotura desses elementos. Nalgumas situações onde foi possível ter acesso visual ao interior do pedestal, foi possível comprovar a presença de tais elementos metálicos oxidados em estreita associação com as fracturas existentes (**Fig. 7**).

Algumas das fracturas estavam colmatadas, pelo que se deduz que as não colmatadas teriam sido originadas após a última intervenção realizada no pedestal, em 1983. Esta evolução mostra que o fenómeno está activo e que deve merecer atenção continuada, pois embora se espere que as medidas agora executadas reduzam significativamente a taxa de progressão da alteração, não é possível garantir que elas sejam eficazes ao ponto de eliminar totalmente essa possibilidade.

Fig. 7 - Vista para o interior do pedestal em zona onde havia lacuna por destacamento de um fragmento do bloco de pedra. No fundo vê-se um espigão de ferro, que também foi identificado pelo georradar. Notem-se ainda as fracturas dos blocos em estreita ligação com o espigão oxidado.

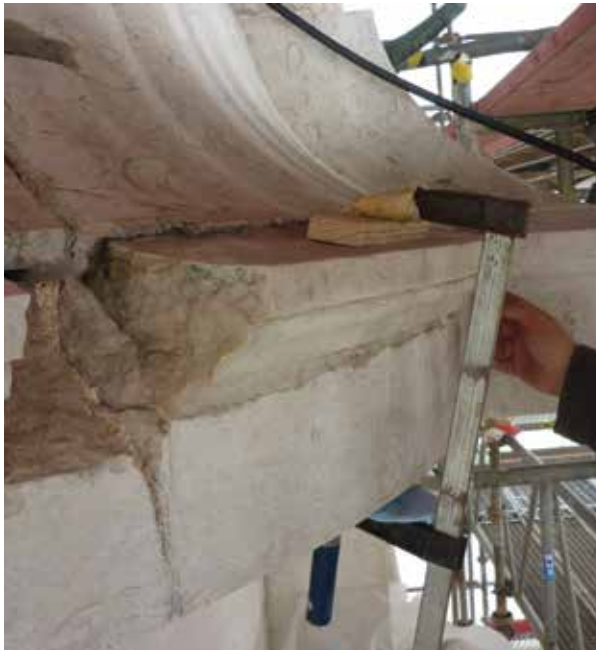
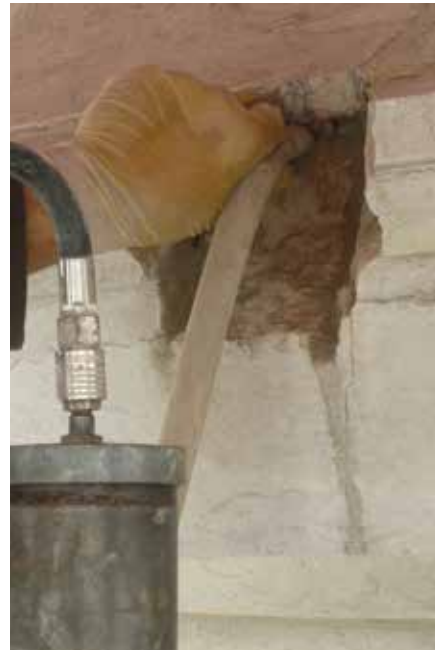
Orientada pela análise dos problemas estruturais do topo do plinto e pedestal, tendo presente a sua severidade, desenvolvimento e recorrência, foi proposta uma solução diferenciada com vista à sua estabilização. Importa lembrar que se trata de lesões simples e múltiplas causadas sobretudo pela corrosão dos elementos metálicos em ferro presentes e que permaneciam – conjuntamente com as juntas de andamento horizontal do plinto, degradadas – pontos preferenciais de entrada e circulação de águas, contribuindo para um sempre potencial agravamento da situação.

O tratamento final destas juntas e lesões foi posteriormente realizado com argamassas hidráulicas semelhantes às preparadas para o refechamento superficial de juntas e descontinuidades anteriormente descritas.

Figs.14-15 – Estabilização e colagem de fragmentos de grande porte no topo Norte. Injeção em profundidade em fracturas e juntas de zonas fragilizadas do plinto.

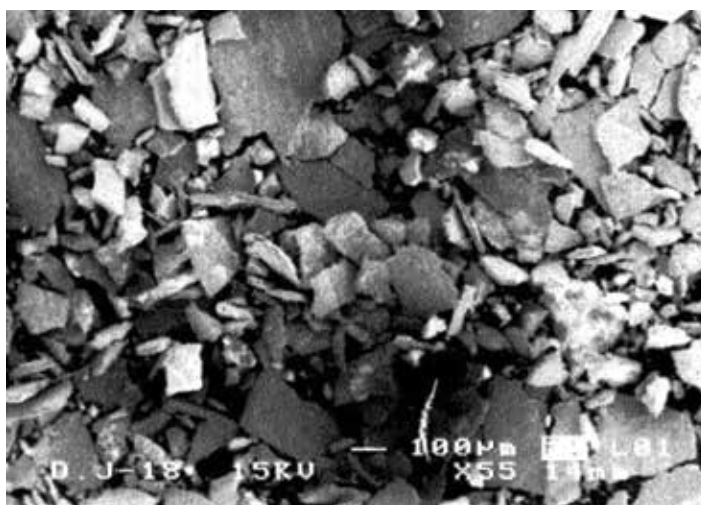
A análise da composição química elementar dos produtos de corrosão que formam as pátinas da estátua de D. José I foi também efetuada por SEM-EDS. Na **Fig. 12** ilustra-se o aspeto típico destes produtos retirados de uma zona de pátina verde observado no microscópio de varrimento eletrónico (SEM). Os resultados obtidos nas análises semiquantitativas (SEM-EDS) apresentam-se na **Fig. 13** e resumem-se no **Quadro 2**, em função da tipologia da pátina.

Fig. 12 – Micrografia SEM dos produtos de uma amostra da pátina verde

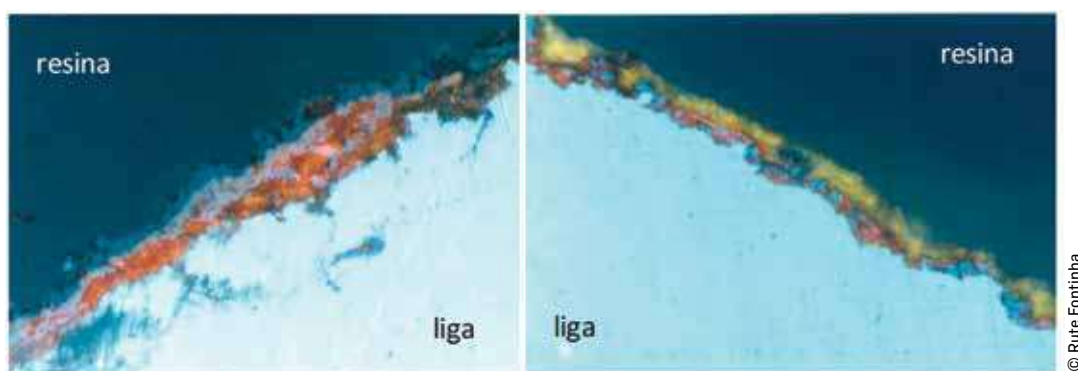
Fig. 14 – Aspeto micrográfico da secção transversal das pátinas da estátua de D. José I. Esquerda: numa zona de pátina preta. Direita: numa zona de pátina verde (50X). Imagens em luz polarizada e em contraste interferencial de Normanski.

As observações realizadas em microscopia ótica são consistentes com as observações visuais macroscópicas e revelam a existência de diferentes morfologias de pátinas formadas na superfície da estátua de D. José I, resultantes da corrosão atmosférica da liga. As pátinas pretas (**Fig. 15**), constituídas principalmente por *cuprite* (óxido de cobre), produtos de deposição externa e alguns cloretos básicos de cobre, apresentam frequentemente uma subcamada alaranjada (essencialmente de *cuprite*). A cor escura da resinaligaligaresinacamada exterior é devida à deposição e acumulação de partículas de sujidade sobre a *cuprite*. Este tipo de pátina é geralmente lisa, fina e aderente, sendo protetora da corrosão. Nas zonas onde existia este tipo de pátina, o desgaste da liga por corrosão era muito reduzido.

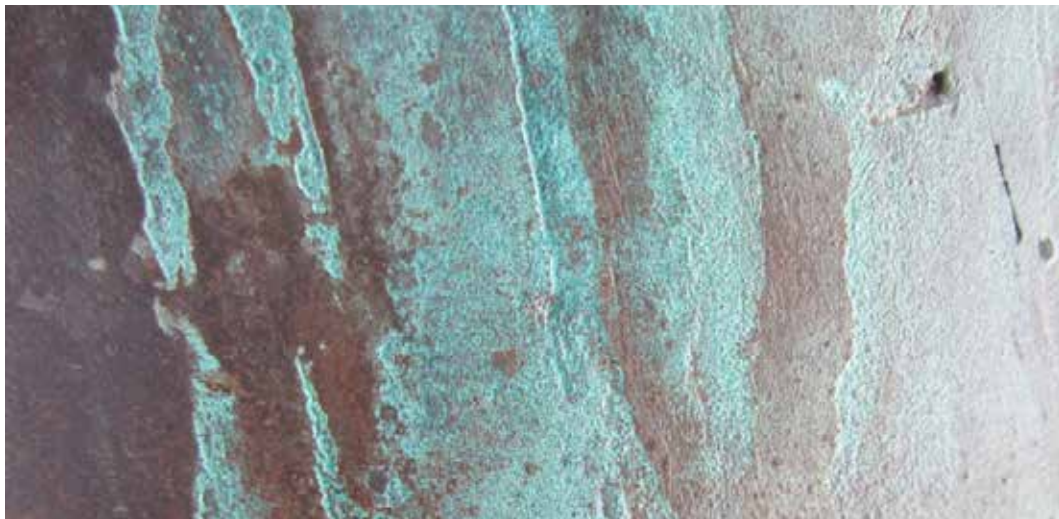
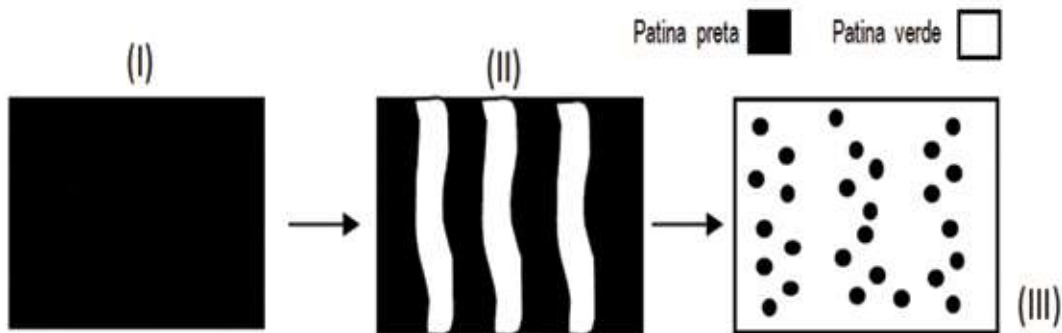
Já a formação das pátinas verdes requer a presença de água contendo agentes corrosivos dissolvidos (ex.: aniões sulfato), iniciando-se nas zonas onde esta condensa, goteja ou escorre. Com o tempo, a propagação das pátinas verdes dar-se-á segundo um mecanismo de formação de inúmeras células de corrosão localizada, atuando as zonas da liga cobertas com pátina verde como ânodos, enquanto a pátina preta confere um carácter catódico à liga subjacente. Estabelecem-se células de concentração diferencial - as zonas verdes têm maior concentração de agentes agressivos que as zonas pretas - e a corrosão prossegue para fora dos limites das zonas verdes, com a formação destas pátinas também nas zonas de transição. Com o tempo, nas zonas mais expostas, dá-se a expansão da pátina verde, ficando apenas pequenas zonas catódicas remanescentes da pátina preta, inseridas numa ampla área anódica de pátina verde (**Fig. 16, direita**). A corrosão dá-se quase exclusivamente nas zonas de pátina verde.

Fig. 17 – Zona com pátinas verdes e esquema da sua formação. **(I)** Zona coberta com pátina preta. **(II)** Formação das zonas anódicas (pátina verde) e catódicas (pátina preta) numa zona onde ocorre o escoamento de água. **(III)** Expansão das zonas anódicas. (LEONI, 1984)

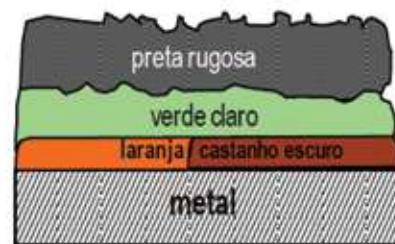
Em algumas zonas de difícil acesso das chuvas, onde se dava a deposição e acumulação de partículas arrastadas pelos ventos, observou-se ainda um outro tipo de morfologia de pátinas, menos frequente, mas igualmente importante por poder estar associado a fenómenos de corrosão ativa da liga. Nestas zonas formaram-se películas rugosas de produtos acinzentados, sob as quais existia uma camada fina de cor verde. A camada cinzenta é macia e pulverulenta, destacando-se com alguma facilidade. Sob esta camada observaram-se produtos de cor verde claro vivo, geralmente constituídos por vários tipos de cloretos de cobre indicadores da possibilidade de nessa zona estar a ocorrer o ataque localizado da liga na forma de picadas. Por vezes observava-se também uma camada mais interior, junto da liga, de cor alaranjada ou castanha, de cuprite (**Fig. 18**).

Fig. 18 – Pátina cinzenta rugosa com subcamada verde. Esquerda: aspeto visual. Direita: corte esquemático da secção transversal ilustrando as diversas camadas de produtos presentes.

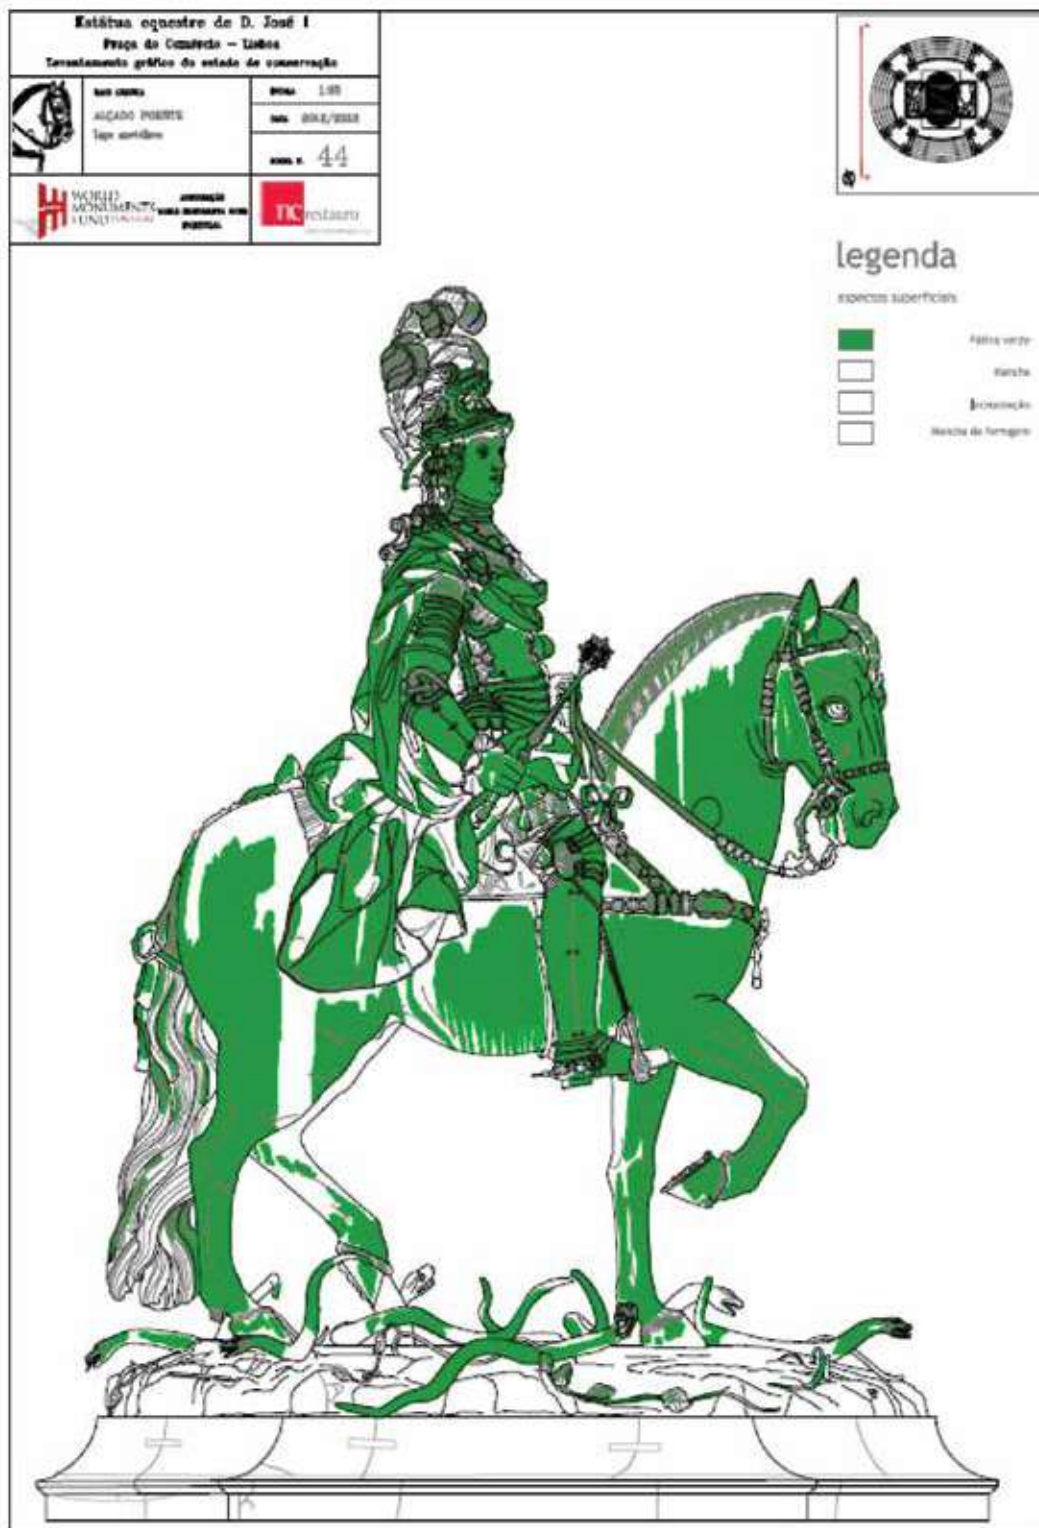
Fig.17 - Exemplo de restituição gráfica para ficheiro dwg da informação relativa ao estado de conservação da liga metálica mapeada *in loco* (e.g. patina verde).
