**Câmara Municipal de Lisboa**

PEDIDO DE AUTORIZAÇÃO PARA ABATE/TRANSPLANTE DE ÁRVORES**NÚCLEO DE ARVOREDO**REF.: NA/TBT/Nº1

DATA: 06/03/2024

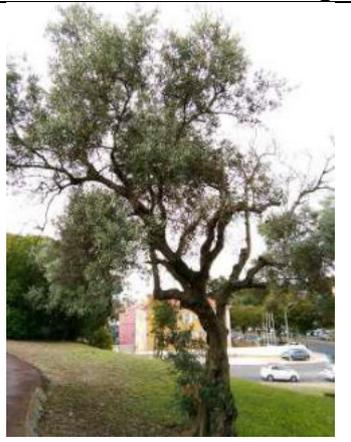
Código SIG New	Espécie	PAP (cm)	Avaliação visual	Proposta no Relatório
65737	<i>Olea europaea var. sylvestris</i>	140	Exemplar com algumas pernadas e ramos secos	Abate (sem condições para transplante)
65740	<i>Koelreuteria paniculata</i>	27	Exemplar com líquenes e podridão do lenho ao longo do fuste.	Abate (sem condições para transplante)
65742	<i>Cercis siliquastrum</i>	Não medido	Exemplar multicaules	Abate (sem condições para transplante)
65743	<i>Myoporum laetum</i>	Não medido	Conjunto de vários exemplares	Abate (sem condições para transplante)
65753	<i>Quercus robur</i>	31	Exemplar sem ápice e em dieback	Abate (sem condições para transplante)
65754	<i>Acer negundo</i>	34+20	Exemplar sem fuste definido, com rebentação desde a base	Abate (sem condições para transplante)
65757	<i>Cupressus macrocarpa 'goldcrest'</i>	127	Exemplar sem ápice, a secar e fuste com podridão do lenho	Abate (sem condições para transplante)

Exemplar Cod. SIG 65737 - <i>Olea europaea</i> var. <i>syvestris</i>	Exemplar Cod. SIG 65740 - <i>Koelreuteria paniculata</i>	Exemplar Cod. SIG 65742- <i>Cercis siliquastrum</i>

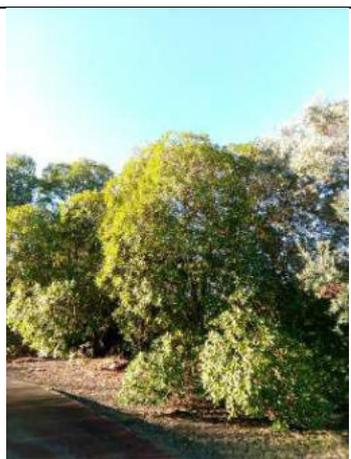
Exemplar Cod. SIG 65743 - <i>Myoporum laetum</i>	Exemplar Cod. SIG 65753 - <i>Quercus robur</i>	Exemplar Cod. SIG 65754 – <i>Acer negundo</i>

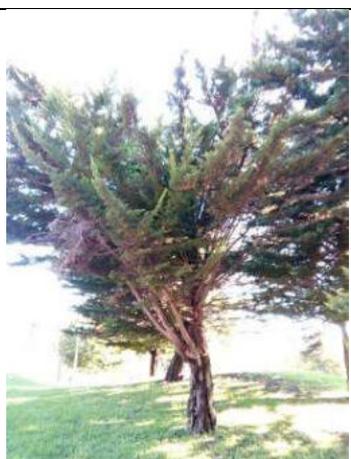
Exemplar Cod. SIG 65757 - <i>Cupressus macrocarpa</i> 'goldcrest'	Exemplar Cod. SIG 65758 - <i>Cupressus macrocarpa</i> 'goldcrest'	Exemplar Cod. SIG 65759 - <i>Cupressus macrocarpa</i> 'goldcrest'

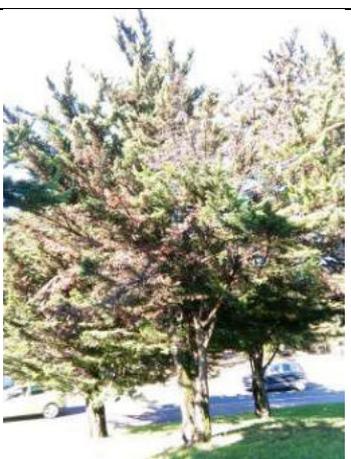
65758	<i>Cupressus macrocarpa 'goldcrest'</i>	40+42+33+60+116	Exemplar com muitos ramos secos e copa em conflito com os exemplares vizinhos	Abate (sem condições para transplante)
65759	<i>Cupressus macrocarpa 'goldcrest'</i>	130+100	Exemplar com ramos secos e copa em conflito com os exemplares vizinhos	Abate (sem condições para transplante)
65760	<i>Cupressus macrocarpa 'goldcrest'</i>	136	Exemplar sem ápice, com ramos secos	Abate (sem condições para transplante)
65761	<i>Cupressus macrocarpa 'goldcrest'</i>	122	Exemplar sem ápice, com ramos secos	Abate (sem condições para transplante)
65762	<i>Cupressus macrocarpa 'goldcrest'</i>	91	Exemplar sem ápice, com ramos secos	Abate (sem condições para transplante)
65765	<i>Cupressus macrocarpa 'goldcrest'</i>	164	Exemplar frondoso, sem ápice, ramificado a cerca de 1m do solo.	Abate (sem condições para transplante)

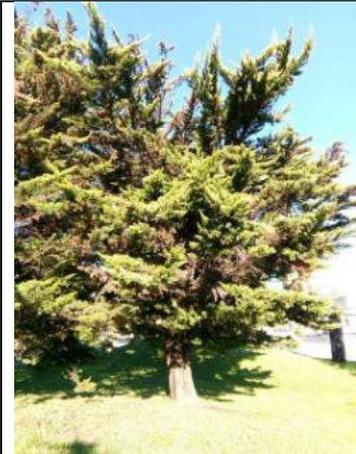
Exemplar Cod. SIG 65760 - *Cupressus macrocarpa* 'goldcrest'

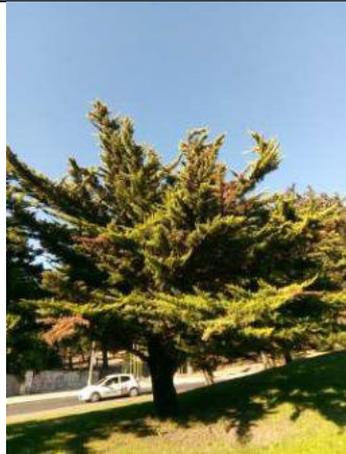
Exemplar Cod. SIG 65761 - *Cupressus macrocarpa* 'goldcrest'

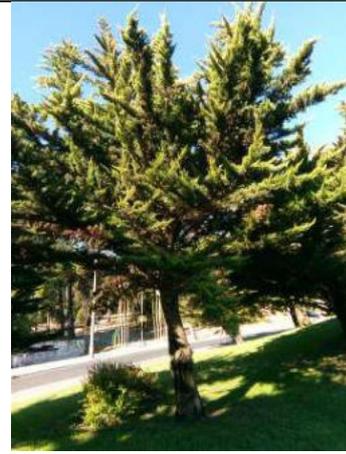
Exemplar Cod. SIG 65762 - *Cupressus macrocarpa* 'goldcrest'

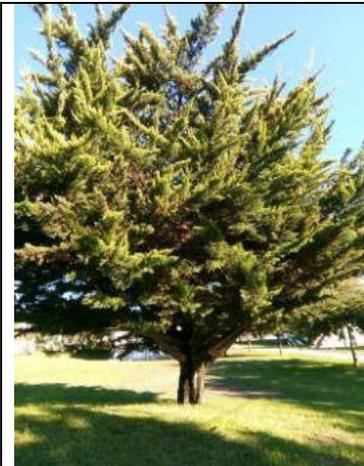
Exemplar Cod. SIG 65765 - *Cupressus macrocarpa* 'goldcrest'
