PEDIDO DE AUTORIZAÇÃO PARA ABATE DE ÁRVORE

Núcleo de Arvoredo

NTA/Ficha N.º 12-2025

| Local: | Avenida República da Bulgária |

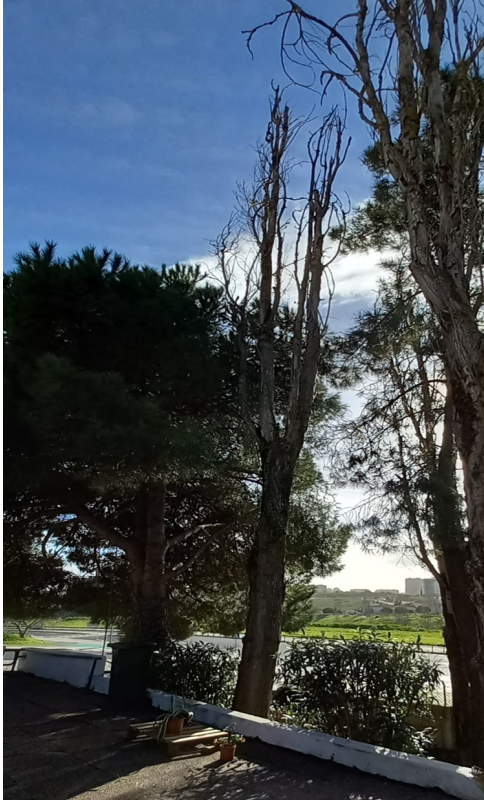
Árvore cod. SIG: 80414

| Fundamentação: | Exemplares com os códigos 80414; 80415; 80416; 80421, 80423 e 80424 apresentam-se secos ou praticamente secos e em risco de rotura iminente. Os exemplares 80419 e 80422 apresentam-se apenas com o fuste, sem copa. O exemplar 80420, é uma espécie considerada invasora pelo D.L 92/2019 de 10 de julho e apresenta uma extensa fissura na coroa, comprometendo gravemente a estabilidade da mesma. O exemplar 89418, apresenta de diversos carpóforos de <i>Cyclocybe aeregita</i> na base do colo da árvore, localizados em cerca de 90% do perímetro, responsável pela podridão branca do lenho e apresenta parte superior da copa seca. Deste modo e, de forma a evitarmos a ocorrência de graves danos em bens e/ou pessoas, considera-se que os mesmos deverão ser abatidos. |

| Substituição por: | <i>Outra espécie: Liquidambar styraciflua</i> |
