PEDIDO DE AUTORIZAÇÃO PARA ABATE DE ÁRVORE

GEV Centro

AB/Ficha N.º 179-2025

DATA: 14/08/2025

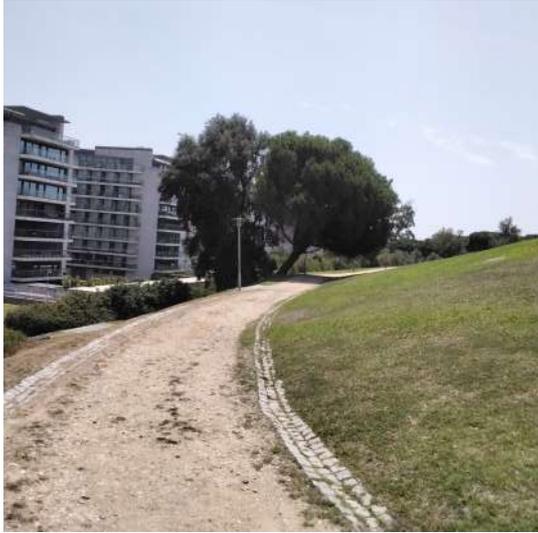
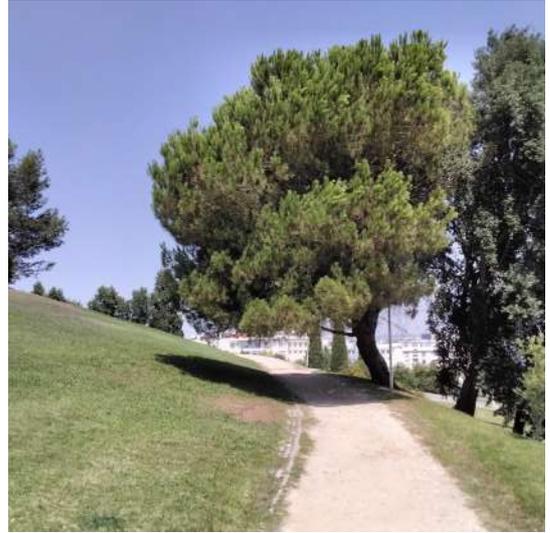
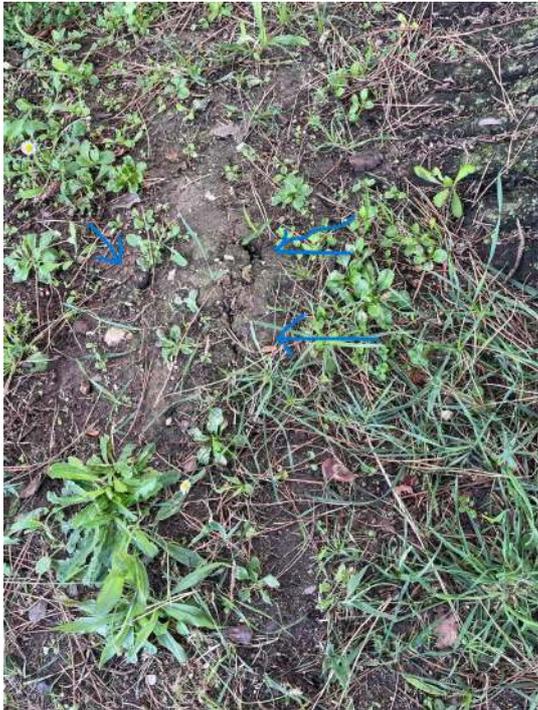
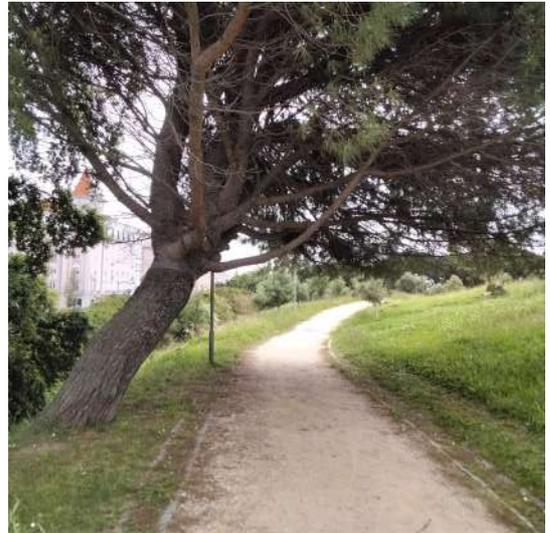
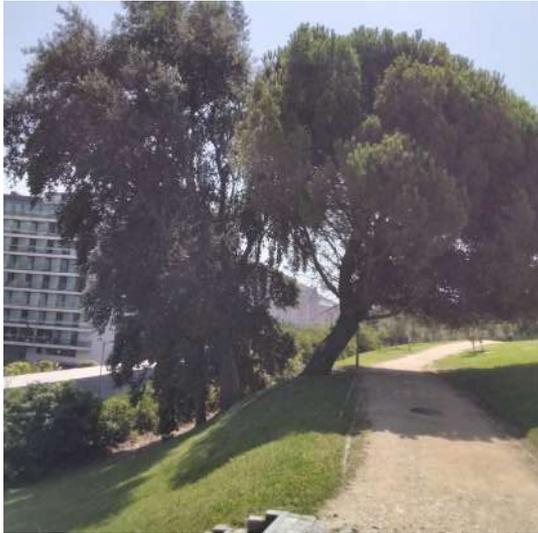
Árvore cod. SIG: 85334

Árvore código SIG:	85334
Espécie:	<i>Pinus sp.</i>
Local:	Rua Marquês da Fronteira
Código SIG do espaço verde:	
Toponímia do espaço verde:	
Quantidade:	1
Freguesia:	Avenidas Novas
Zona Territorial:	Centro
Enquadramento do Despacho 60/P/2012:	Ponto 6
Fundamentação:	<p>Face à inclinação acentuada deste exemplar, tem sido efectuada a monitorização regular à estabilidade do mesmo.</p> <p>Numa das observações, verificou-se num curto espaço de tempo, que os ramos sobre o caminho pedonal se encontravam muito próximos do chão, a dificultar a passagem de peões e viaturas de jardinagem. Perante este facto, foi avaliada toda a zona radicular, no sentido oposto à inclinação, onde se localizam as raízes de suporte. Constatou-se que na zona do prato radicular existem fissuras largas no solo, que indicia ter havido rotura do sistema radicular, causa provável da acentuada inclinação da árvore.</p> <p>Face à inclinação e à disposição das raízes no talude, não existem condições de recuperação, pelo que a poda de equilíbrio estrutural não resolveria o problema, dado que a situação de instabilidade/ rotura iria verificar-se a curto prazo.</p> <p>A inclinação deste exemplar no talude, deve-se à proximidade de duas árvores, de grande porte, da espécie <i>Quercus suber</i>.</p> <p>Tendo em conta a sua localização considera-se esta árvore perigosa, constituindo um risco elevado para a segurança de pessoas e bens, pelo que se propõe o seu abate .</p> <p>Enquadramento do Ponto 1 o Despacho 60/P/2012; Pedido de dispensa do período de comunicação, conforme expresso no Ponto 6 do Despacho 60/P/2012</p>

Proposta de transplante:	
Execução por:	CML empresa de "outsourcing"
Empresa 'outsourcing':	Motaengil ATIV
Substituição por:	<i>Sem substituição: Quercus suber</i>
Enquadramento no Despacho 1/GVAFP/2022:	Além da previsão de substituição indicada, serão ainda plantadas novas árvores, num espaço verde da freguesia ou imediações, de forma a garantir, a reposição em dobro, do número de árvores abatidas.
Árvore de compensação:	
Nº de árvores:	3
Espécie:	<i>Todas da mesma espécie: Quercus suber</i>
Tipologia:	<i>Zona verde</i>
