PEDIDO DE AUTORIZAÇÃO PARA ABATE DE ÁRVORE

Núcleo de Arvoredo

TV/Ficha N.º 245-2025

DATA: 22/10/2025

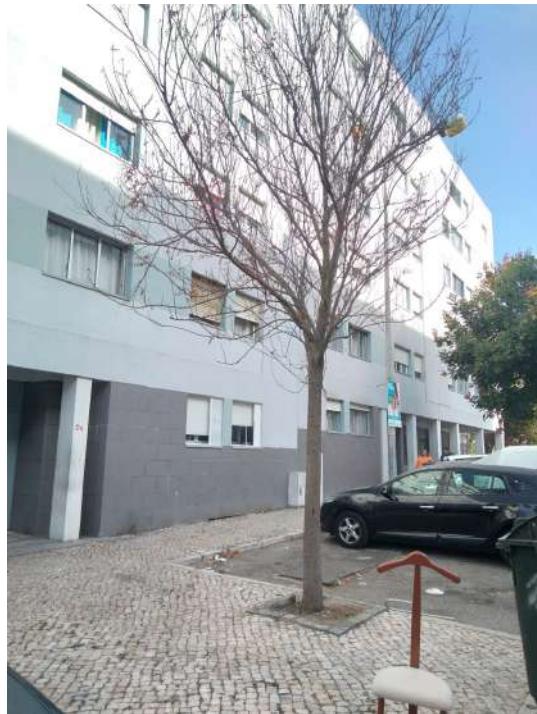
Árvore cod. SIG: 33513

Árvore código SIG:	33513,34199
Espécie:	<i>Koelreuteria paniculata, Prunus cerasifera subsp. pissardii</i>
Local:	Rua Vítor Santos
Código SIG do espaço verde:	
Toponímia do espaço verde:	
Quantidade:	2
Freguesia:	Carnide
Zona Territorial:	Norte
Enquadramento do Despacho 60/P/2012:	Ponto 6
Fundamentação:	O exemplar 33513 está completamente seco. O exemplar 34199 sofreu um grande esgaçamento, deixando a zona de inserção das pernadas e parte do tronco com madeira exposta, que apresenta alguma podridão. Nesta zona existe pouco sustentação para uma copa tão abundante, criando a possibilidade de rotura. Ambos os exemplares encontram-se irrecuperáveis, apresentando risco de causar danos em pessoas, bens ou animais, pelo que devem ser abatidos.
Proposta de transplante:	
Execução por:	CML - Meios Próprios
Substituição por:	<i>Mesma espécie: Olea europaea var. sylvestris</i>
Enquadramento no Despacho 1/GVAFP/2022:	Além da substituição indicada, em próxima época de plantação, serão ainda plantadas novas árvores, num espaço verde da freguesia ou imediações, de forma a garantir a reposição em dobro, do número de árvores abatidas.

Árvore de compensação:	
Nº de árvores:	2
Espécie:	<i>Todas da mesma espécie: Olea europaea var. sylvestris</i>
Tipologia:	Zona verde
Se Zona verde ou Caldeira existente, indicar código sig, se for nova, indicar local proposto:	EV 2396
