**Câmara Municipal de Lisboa**

PEDIDO DE AUTORIZAÇÃO PARA O ABATE DE ÁRVORES

REF.: NA/AJF/01

DATA: 03/02/2025

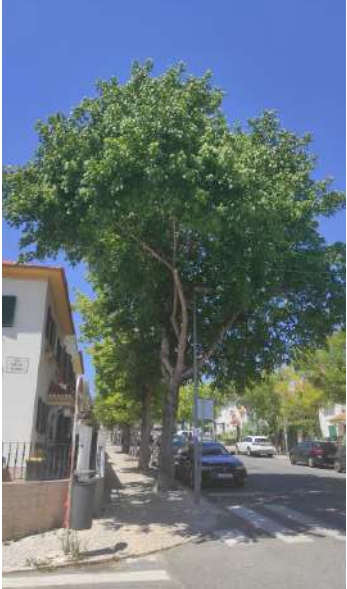
Espécie	Código SIG	PAP (cm)	Observações
<i>Acer negundo</i>	71198	137	Exemplar adulto; presença de cavidades em pernas e ramos, copa reduzida devido a podas de redução de copa devido à presença abundante de <i>Zeuzera pirina</i> .
<i>Acer negundo</i>	71199	120	Exemplar adulto. Em estado razoável, mas com a mesma patologia do anterior.
<i>Thuja sp.</i>	80451	-	Exemplar em bom estado, mal conformado com copa irregular e limpa por baixo. Sem condições de transplante.

Exemplar 71198 – Abate e substituição	Exemplar 71199 – Abate e substituição	Exemplar 80541 – <i>Thuja sp.</i>

DESCRITIVO	IMAGENS	
Árvore: Códigos SIG e descrição: Em Anexo I	Localização e fotos das árvores a abater nos Anexos II e IV	
Espécie: Anexo I		
Local: Rua Dom José de Bragança		
Quantidade: 3		
Freguesia: Beato		
Zona Territorial: Oriental		
Fundamentação: Os exemplares de <i>Acer negundo</i> apresentam alguns problemas fitossanitários, no âmbito da obra de requalificação da zona sul desta rua é aconselhável promover a sua substituição. O exemplar de <i>Thuja sp.</i> localizado em área ajardinada, tem de sair para permitir o reperfilamento da Rua da Ilha do Grilo; não tem viabilidade de transplante.		
Enquadramento no Despacho 60/P/2012: Ponto 1		
Enquadramento no Despacho 01/GVAFP/2022: Será assegurado o cumprimento deste despacho com a plantação de 26 novas árvores e implantar no âmbito desta obra.		
Proposta de Transplante: Não		
Execução por: SRU		
<input checked="" type="checkbox"/> CML- Meios Próprios
