**Câmara Municipal de Lisboa**

PEDIDO DE AUTORIZAÇÃO PARA ABATE/TRANSPLANTE DE ÁRVORES**NÚCLEO DE ARVOREDO**REF.: NA/TBT/Nº1

DATA: 16/01/2025

Unidade de Execução de Entrecampos: construção do estacionamento subterrâneo na Av. 5 de Outubro (Lote B3) e proteção do Eixo Arbóreo

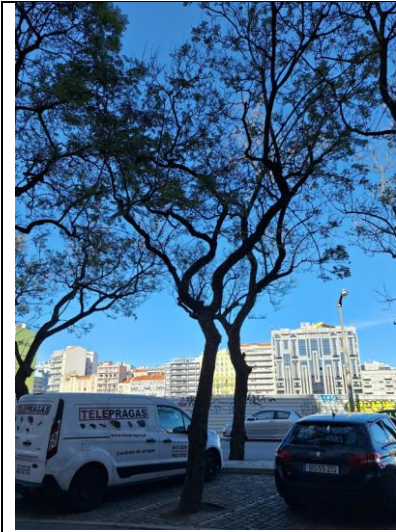
Código SIG	Espécie	PAP (cm)	Avaliação visual
14447	<i>Jacaranda mimosifolia</i>	59	Exemplar com ligeira inclinação e lesão extensa na base do fuste a compartimentar.
14449	<i>Jacaranda mimosifolia</i>	86	Exemplar com cavidade extensa e profunda junto ao colo.
14568	<i>Jacaranda mimosifolia</i>	99	Exemplar com eixo inclinado e ponta suprimida. Apresenta cavidade extensa e profunda junto ao colo.
14665	<i>Jacaranda mimosifolia</i>	121	Exemplar com fuste ligeiramente inclinado. Raiz a levantar o pavimento na zona de tensão.
14860	<i>Jacaranda mimosifolia</i>	99	Exemplar com várias lesões no fuste e copa desequilibrada.
15269	<i>Jacaranda mimosifolia</i>	79	Exemplar com lesão extensa no fuste a 40 cm.
16278	<i>Jacaranda mimosifolia</i>	147	Exemplar com lesão no fuste a 50cm. Apresenta cavidade em zona de pernada suprimida.
16521	<i>Jacaranda mimosifolia</i>	134	Exemplar com lesão no fuste a 40cm.
18153	<i>Jacaranda mimosifolia</i>	83	Exemplar com lesões no fuste compartimentadas.

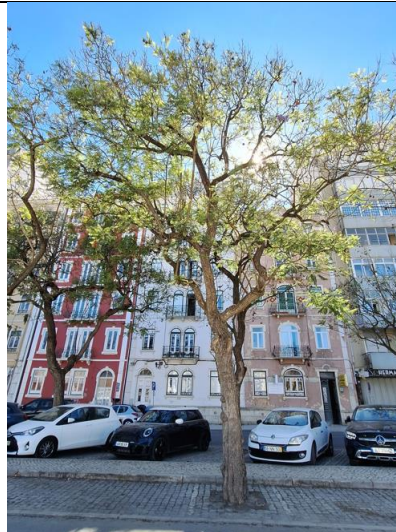
18155	<i>Jacaranda mimosifolia</i>	109	Exemplar com lesões na base do fuste.
18211	<i>Jacaranda mimosifolia</i>	117	Exemplar com lesões no fuste
18261	<i>Jacaranda mimosifolia</i>	96	Exemplar com lesão na base do fuste. Podridão numa zona de antigo esgaçamento de ramo.
18649	<i>Jacaranda mimosifolia</i>	118	Exemplar com lesão compartimentada.
18653	<i>Jacaranda mimosifolia</i>	108	Exemplar com fuste ligeiramente inclinado com lesão e copa desequilibrada. Zona de esgaçamento de pernada antiga.
18718	<i>Jacaranda mimosifolia</i>	144	Exemplar com pernada suprimida com esgaçamento.
18962	<i>Jacaranda mimosifolia</i>	104	Nada a assinalar
19072	<i>Jacaranda mimosifolia</i>	118	Exemplar com lesões no fuste com podridão do lenho.
19077	<i>Jacaranda mimosifolia</i>	37	Exemplar jovem com lesão extensa na base do fuste com lenho exposto.
19333	<i>Jacaranda mimosifolia</i>	92	Exemplar com lesões no fuste compartimentadas. Apresenta ramo com fratura.

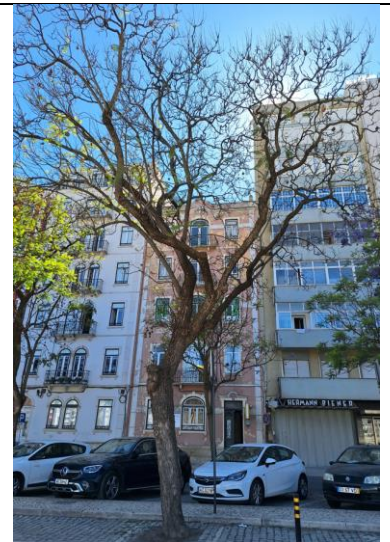
19573	<i>Jacaranda mimosifolia</i>	120	Exemplar com copa desequilibrada e lesão extensa no fuste.
19769	<i>Jacaranda mimosifolia</i>	107	Exemplar com copa desequilibrada e lesões no fuste.
19979	<i>Jacaranda mimosifolia</i>	121	Exemplar com lesão extensa na base do fuste e copa desequilibrada resultante de perda de pernada

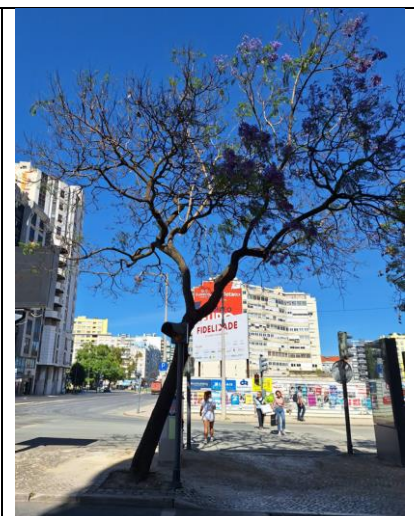
20112	<i>Jacaranda mimosifolia</i>	86	Exemplar com fuste inclinado.
20721	<i>Jacaranda mimosifolia</i>	102	Exemplar com eixo inclinado, lesões na base do fuste, lesão com cavidade a 1,1m e rebentação epicórmica.
21162	<i>Jacaranda mimosifolia</i>	81	Exemplar com lesões no fuste, redução de copa e rebentação epicórmica.

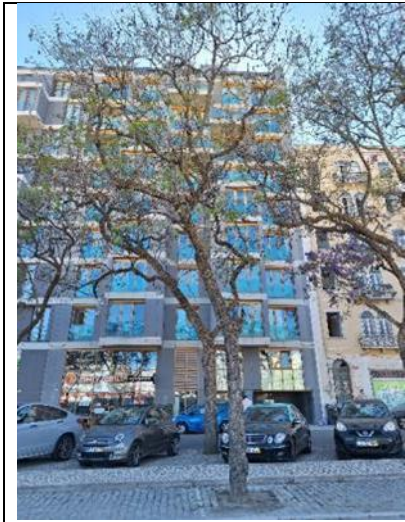
18137	<i>Jacaranda mimosifolia</i>	114	Exemplar com lesões no fuste	Zona 2
18271	<i>Jacaranda mimosifolia</i>	77	Exemplar com lesão no fuste e copa desequilibrada resultante de pernada suprimida	Zona 1
18916	<i>Jacaranda mimosifolia</i>	75	Exemplar com lesões no fuste com lenho podre.	Zona 1
19004	<i>Jacaranda mimosifolia</i>	24	Exemplar jovem sem nada a assinalar.	Zona 4b
19010	<i>Jacaranda mimosifolia</i>	54	Exemplar com lesões no fuste. Tem o vidão encostado.	Zona 4a
19025	<i>Jacaranda mimosifolia</i>	76	Exemplar com ponta inclinada	Zona 1
19413	<i>Jacaranda mimosifolia</i>	97	Exemplar com lesão no fuste e copa desequilibrada.	Zona 4b
19464	<i>Jacaranda mimosifolia</i>	84	Exemplar com lesão no fuste	Zona 1
19532	<i>Jacaranda mimosifolia</i>	78	Exemplar com fuste sinuoso. Apresenta lesão junto ao colo.	Zona 1
19639	<i>Jacaranda mimosifolia</i>	56	Exemplar com lesão no fuste.	Zona 4a
20035	<i>Jacaranda mimosifolia</i>	67	Exemplar com lesões no fuste.	Zona 1
