## FICHA DE INTERVENÇÃO NO ARVOREDO

Ficha nº 01-2026

DATA: 05/01/2026

| Local: | Jardim de Infância e Escola Básica n.º 195 Aquilino Ribeiro |

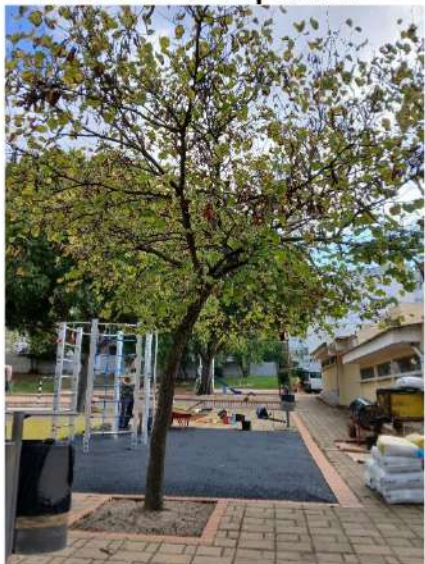
Foto 1 – exemplar com código SIG 3755, da espécie *Cercis siliquastrum*

| Código SIG new | Morada | Espécie | PAP (cm) | Proposta de Intervenção 2025 | Local de plantação |
|---|---|---|---|---|---|
| 3755 | Jl e EB n.º195 Aquilino Ribeiro | <i>Cercis siliquastrum</i> | 45 | Transplante. Deve ser efetuada previamente uma poda de levantamento de copa | Espaço de intervenção |

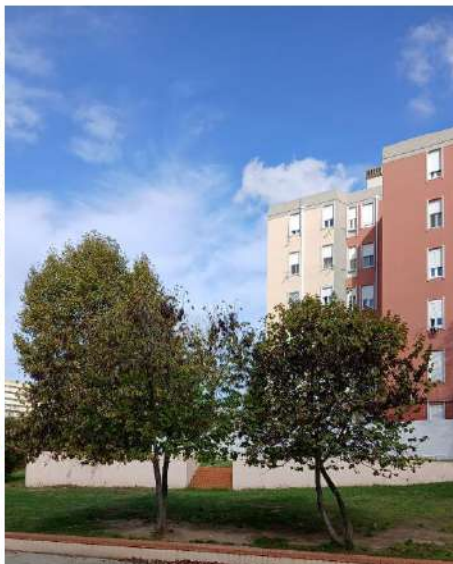
Foto 2 – exemplares com códigos SIG 3897 e 3898, da espécie *Cercis siliquastrum*

| Código SIG new | Morada | Espécie | PAP (cm) | Proposta de Intervenção 2025 | Local de plantação |
|---|---|---|---|---|---|
| 3897 | Jl e EB n.º195 Aquilino Ribeiro | <i>Cercis siliquastrum</i> | 40 | Transplante. Deve ser efetuada previamente uma poda de reequilíbrio de copa | Espaço de intervenção |
| 3898 | Jl e EB n.º195 Aquilino Ribeiro | <i>Cercis siliquastrum</i> | 35+33 | Transplante. Deve ser efetuada previamente uma poda de reequilíbrio de copa | Espaço de intervenção |

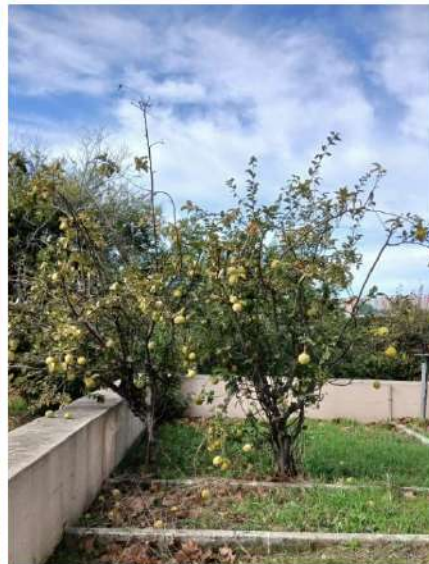
Foto 3 – exemplar com código SIG 79180 e 79179, da espécie *Cydonia oblonga*

| Código SIG new | Morada | Espécie | PAP (cm) | Proposta de Intervenção 2025 | Local de plantação |
|---|---|---|---|---|---|
| 79179 | Jl e EB n.º195 Aquilino Ribeiro | <i>Cydonia oblonga</i> | 25 | Transplante. Deve ser efetuada previamente uma poda de reequilíbrio de copa | Novo espaço reservado à horta pedagógica |
| 79180 | Jl e EB n.º195 Aquilino Ribeiro | <i>Cydonia oblonga</i> | 25 | Transplante. Deve ser efetuada previamente uma poda de reequilíbrio de copa | Novo espaço reservado à horta pedagógica |

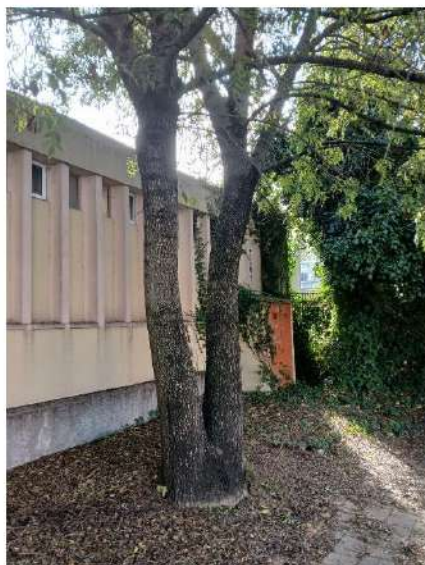
| Código SIG new | Morada | Espécie | PAP (cm) | Avaliação técnica | Proposta de Intervenção 2025 |
|---|---|---|---|---|---|
| 1664 | Jl e EB n.º195 Aquilino Ribeiro | <i>Fraxinus angustifolia</i> | 104+93 | Exemplar arbóreo de porte considerável, com codominância a cerca de 40 cm. Copa viçosa, ampla e arejada, sem sinais de lesões, fissuras ou podridões que possam comprometer o equilíbrio biomecânico da árvore | Uma vez que o mesmo não apresenta condições de viabilidade para transplante, o exemplar deverá ser abatido por incompatibilidade no projeto |

Foto 4 – exemplar com código SIG 1664, da espécie *Fraxinus angustifolia*

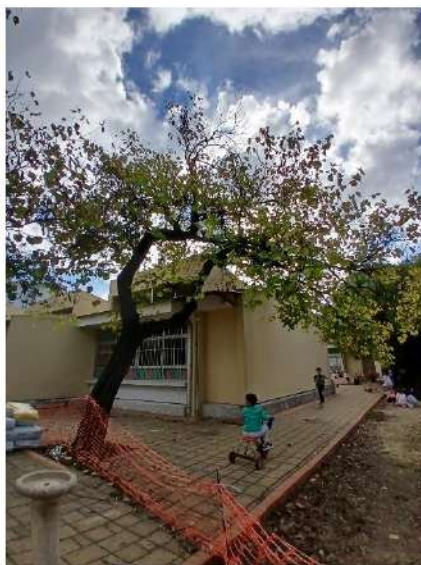
| 3754 | JI e EB n.º195<br>Aquilino Ribeiro | <i>Cercis<br/>siliquastrum</i> | 120 | Exemplar arbóreo em caldeira com copa com alguns ramos secos e ligeiramente inclinado sobre o telhado. Ramo ou codominância com casca inclusa; Madeira morta; Cavidades com aberturas inferiores a 30% do perímetro e com menos de 30% de lenho residual | Uma vez que o mesmo não apresenta condições de viabilidade para transplante, o exemplar deverá ser abatido por incompatibilidade no projeto |

Foto 5 – exemplar com código SIG 3754, da espécie *Cercis siliquastrum*

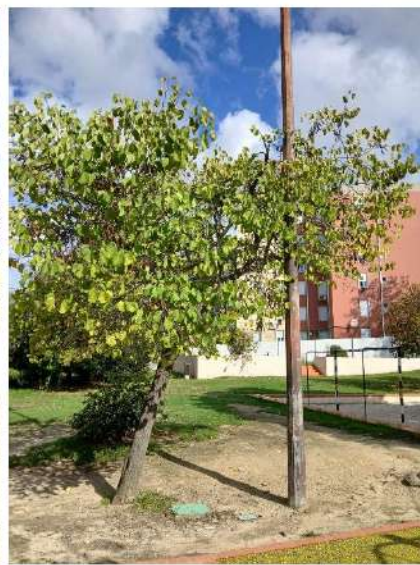
| 3756 | JI e EB n.º195<br>Aquilino Ribeiro | <i>Cercis<br/>siliquastrum</i> | 62 | Exemplar arbóreo jovem ligeiramente inclinado, com copa ligeiramente desequilibrada. Apresenta uma lesão extensa no fuste com sinais de podridão e de presença de insetos xilófagos. | Uma vez que o mesmo não apresenta condições de viabilidade para transplante, o exemplar deverá ser abatido por incompatibilidade no projeto |

Foto 6 – exemplar com código SIG 3756, da espécie *Cercis siliquastrum*

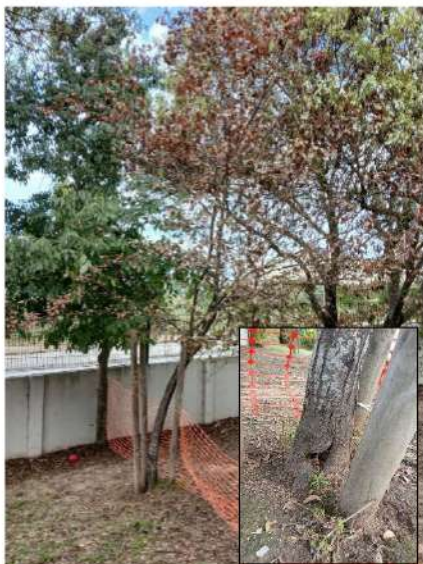
| 3763 | JI e EB n.º195<br>Aquilino Ribeiro | <i>Prunus cerasifera<br/>var. pissardii</i> | 32 | Elemento arbóreo jovem em coabitação com outros exemplares arbóreos, apresenta-se muito inclinado, malconformado e com cavidade junto ao colo, com sinais de podridão | Abate |

Foto 7 – exemplar com código SIG 3763, da espécie *Prunus cerasifera* var. *pissardii*

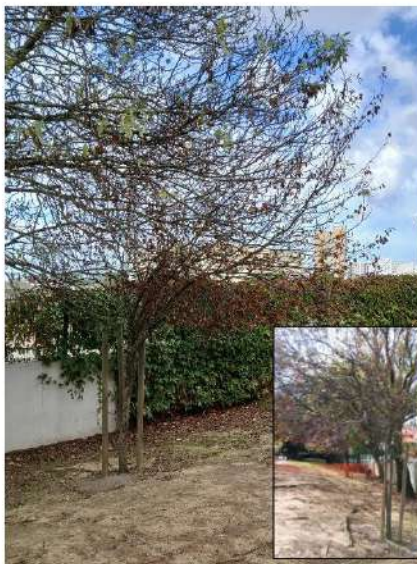
| 3759 | JI e EB n.º195<br>Aquilino Ribeiro | <i>Prunus cerasifera<br/>var. pissardii</i> | 26 | Elemento arbóreo jovem em coabitação com outros exemplares arbóreos, apresenta-se muito inclinado, malconformado e com ramos secos | Abate |

Foto 8 – exemplar com código SIG 3759, da espécie *Prunus cerasifera* var. *pissardii*

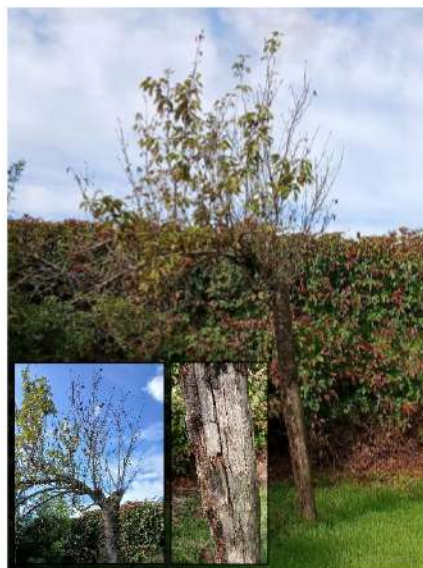
| 3764 | JI e EB n.º195<br>Aquilino Ribeiro | <i>Prunus serrulata<br/>"Kanzan"</i> | 47 | Exemplar arbóreo jovem em coabitação com o exemplar com o Código SIG 3765. O fuste apresenta um estrangulamento muito acentuado na zona de inserção dos primeiros ramos, resultante da enxertia da cultivar. Parte da copa apresenta-se seca. Observaram-se ainda, diversas fissuras longitudinais no fuste, com sinais de podridão e com diversas exsudações. | Abate |

Foto 9 – exemplar com código SIG 3764, da espécie *Prunus serrulata* "Kanzan"

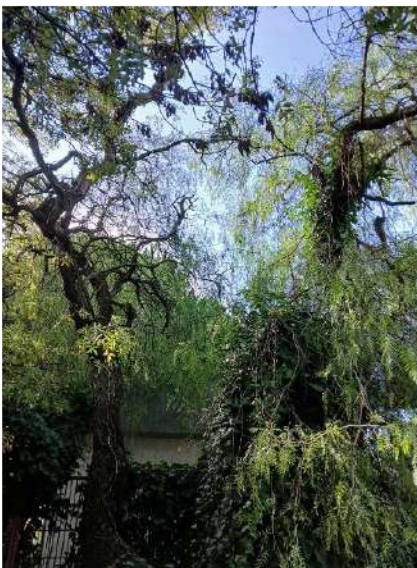
| 1665 | JI e EB n.º195<br>Aquilino Ribeiro | <i>Schinus molle</i> | 180+1<br>20 | Exemplar arbóreo com codominância desde a base, com parte da copa seca e envolta em heras. Cavidades com aberturas inferiores a 30% do perímetro e com menos de 30% de lenho residual | Abate |

Foto 10 – exemplar com código SIG 1665, da espécie *Schinus molle*
