CÂMARA MUNICIPAL DE LISBOA

3.º SUPLEMENTO AO BOLETIM MUNICIPAL N.º 1575

PLANO DE SALVAGUARDA E GESTÃO DA REAL QUINTA DAS NECESSIDADES
Julho 2023

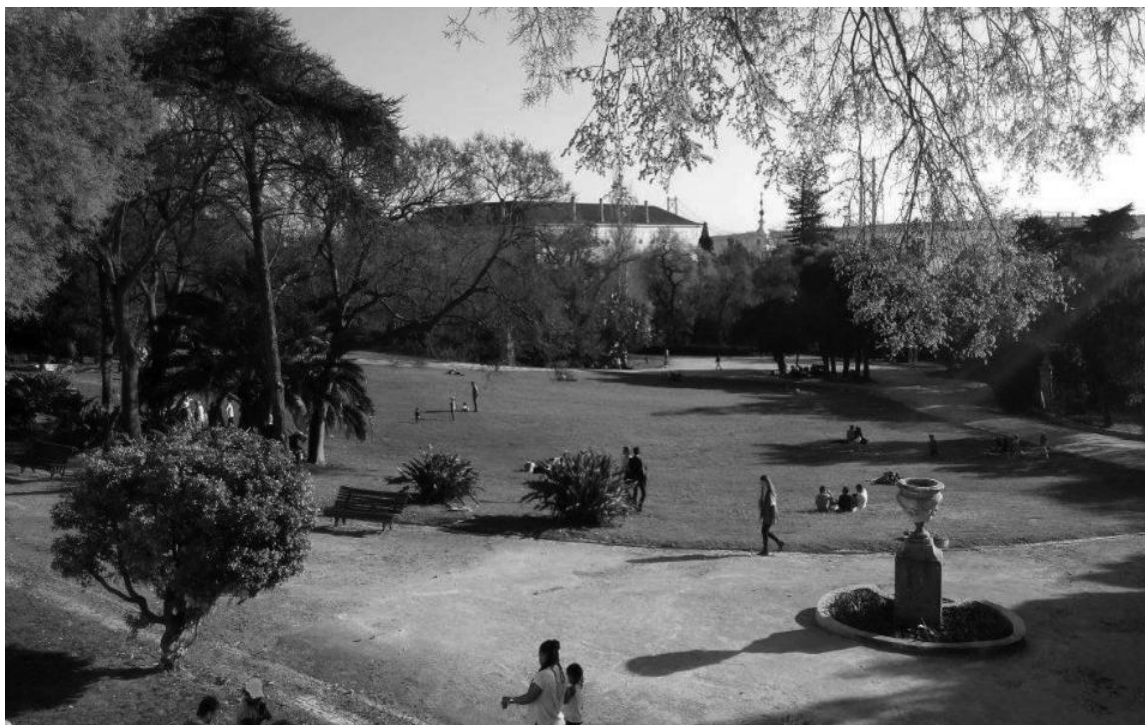
Figura 1 – Vista actual do relvado central da Real Quinta das Necessidades.

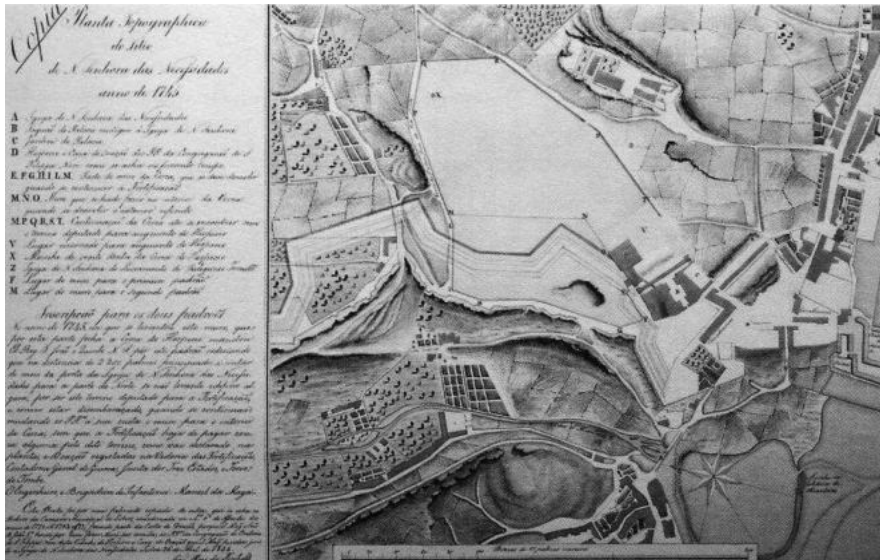
Figura 2 - Planta da Cerca das Necessidades em 1745. Fonte: Arquivo Nacional da Torre do Tombo.

A construção do Palácio, Convento e Cerca das Necessidades iniciou-se em 1742 por ordem do rei D. João V. Escolheu-se como localização uma encosta sobranceira ao vale de Alcântara, junto da desembocadura da ribeira de Alcântara no rio Tejo. Um lugar com vista panorâmica sobre o Tejo e até ao oceano (Figura 2, Figura 4). Em 1745, o rei D. João V entregou o Convento e Cerca da Necessidades à Congregação do Oratório. Um dos fatores limitantes da escolha deste lugar foi a falta de água de nascentes e poços nesta encosta, problema que só ficou resolvido com a construção de um ramal ligado ao Aqueduto da Águas Livres. Devido à grande devoção e graças recebidas, D. João V manda edificar um conjunto monumental que invoca Nossa Senhora das Necessidades, formado pela igreja, convento e cerca, e palácio real.

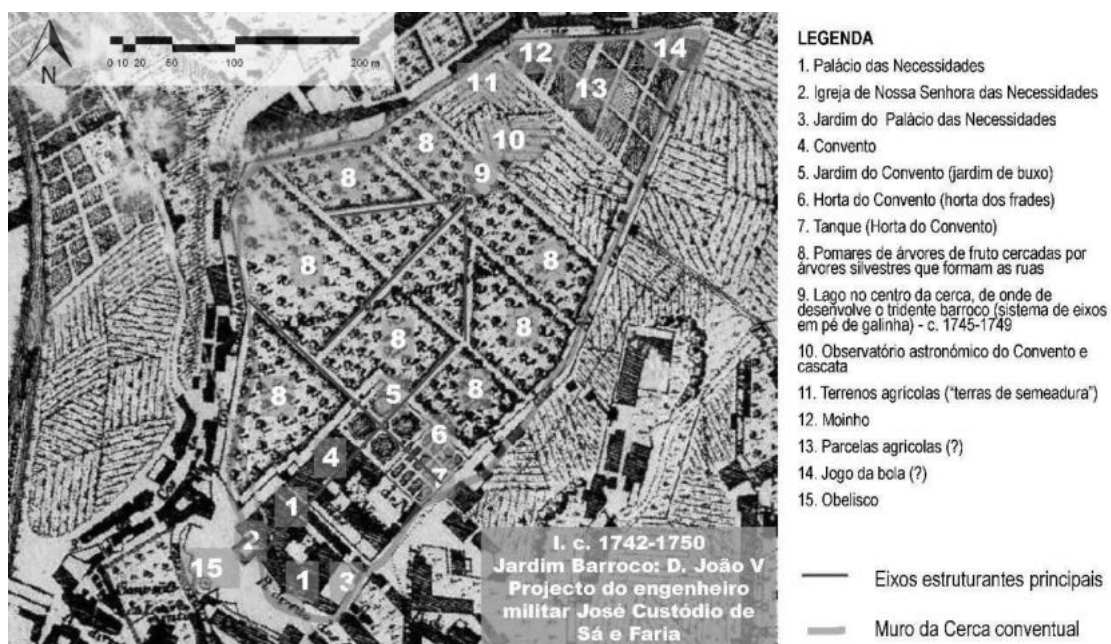
Figura 5 – I. Período da Real Quinta das Necessidades, c. 1742-1750 Jardim Barroco: D. João V, Projecto do engenheiro militar José Custódio de Sá e Faria, principais elementos marcados na cartografia histórica de Lisboa (planta base Duarte José Fava em 1807). © Sónia Talhé Azambuja.

Em 1742, o engenheiro militar José Custódio de Sá e Faria projeta a cerca das Necessidades com um sistema de eixos barrocos, com tridente com base no lago central da Real Quinta (que ainda subsiste nos dias de hoje), de onde se desenvolvem três alamedas, que desapareceram no século XIX, aquando da remodelação da mesma. O eixo principal barroco estava alinhado com a fonte e obelisco do Largo das Necessidades, junto da capela. Junto do palácio e convento, pode ver-se o jardim do palácio, um *parterre de broderie* com canteiros de buxo topiado, com escadaria de acesso à tapada. Junto deste jardim de buxo fica localizada a horta dos frades que pertencia ao Convento dos Oratorianos.

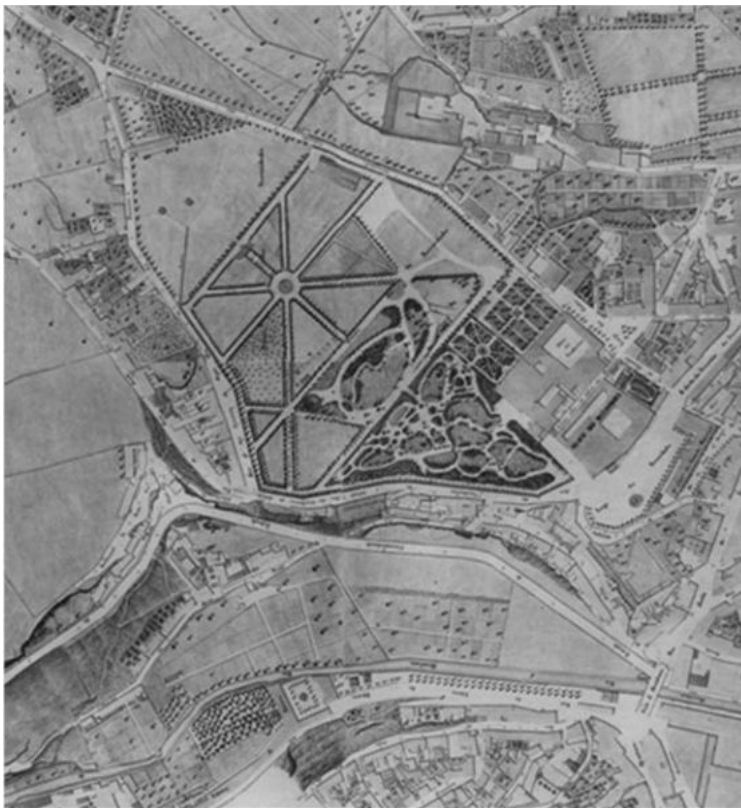
Figura 11 – Real Quinta das Necessidades em 1856, na planta de Filipe Folque, com o traçado paisagista de Bonnard. Fonte: AML

Desde 1841 que surgem registos da atividade de Bonnard como diretor da Real Quinta das Necessidades, altura em que publica o seu trabalho de reestruturação dos jardins intitulado *Horticulture et Arboriculture. Végétaux introduits dans les cultures du Jardin Royal das Necessidades depuis sa restauration [Horticultura e Arboricultura. Plantas introduzidas nas culturas do Jardim Real das Necessidades desde a sua restauração]*, 1841, Lisboa¹³. Os seus conhecimentos botânicos e a sua prática na aclimação de espécies exóticas justificam plenamente a escolha deste jardineiro por D. Fernando II, cuja curiosidade botânica e gosto pelo exotismo podia agora, nas Necessidades, dar largas a múltiplas experiências (Figuras 8, 9, 10 e 11).

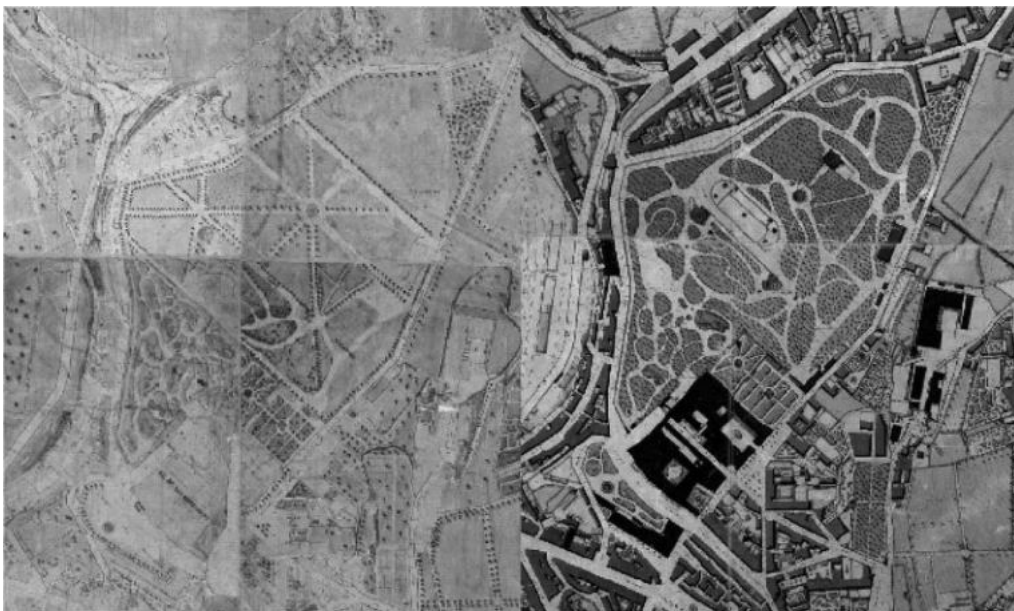
Figura 14 – Real Quinta das Necessidades em 1871 [esquerda] e em 1911 [direita], levantamento de Silva Pinto. Fonte: AML.

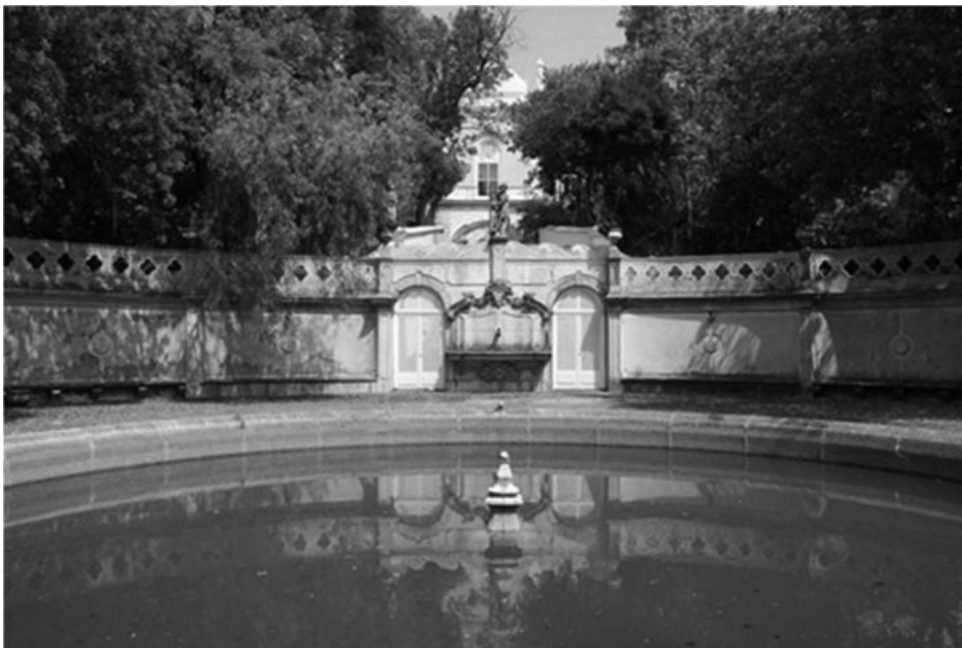
Figura 18 – Lago de c. 1745, de onde partia o tridente barroco, com a Casa do Regalo, atelier de pintura da rainha D. Amélia construído em 1889, local do antigo observatório astronómico do Convento dos Oratorianos, Real Quinta das Necessidades. © João Aníbal Henriques.

O lago circular L1 apresenta-se como a peça imponente na ocupação do espaço a sul da Casa do Regalo, encontrando-se desactivado. Apresenta o normal desgaste de um tanque, não havendo informação sobre a viabilidade do seu sistema hidráulico neste momento, nem sobre a sua estanquidade. Também é observável uma extensa multifissuração em todo o perímetro da taça interior causada pelo constante uso de água, acrescido de depósitos de calcário no elemento central.

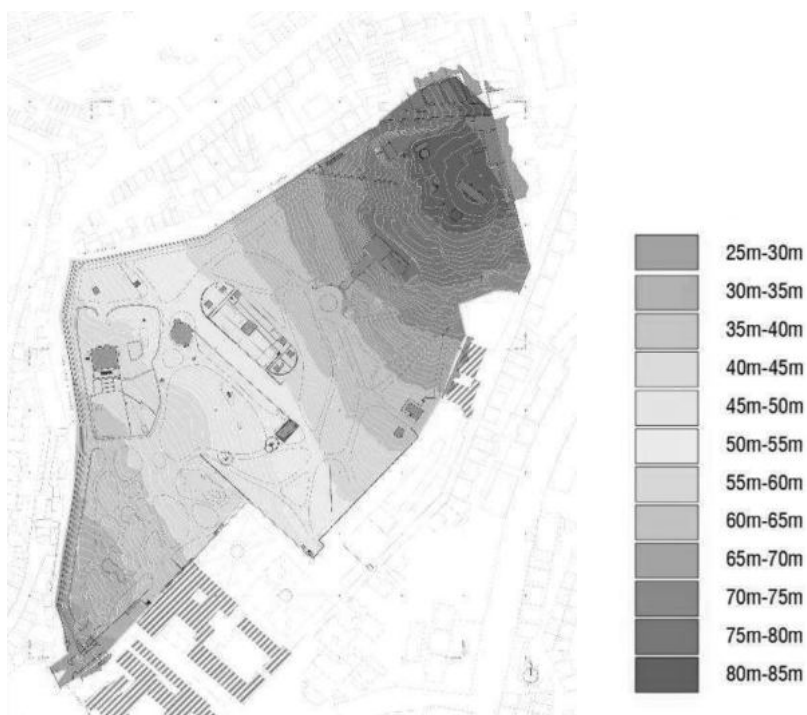
Figura 23 – Carta hipsométrica

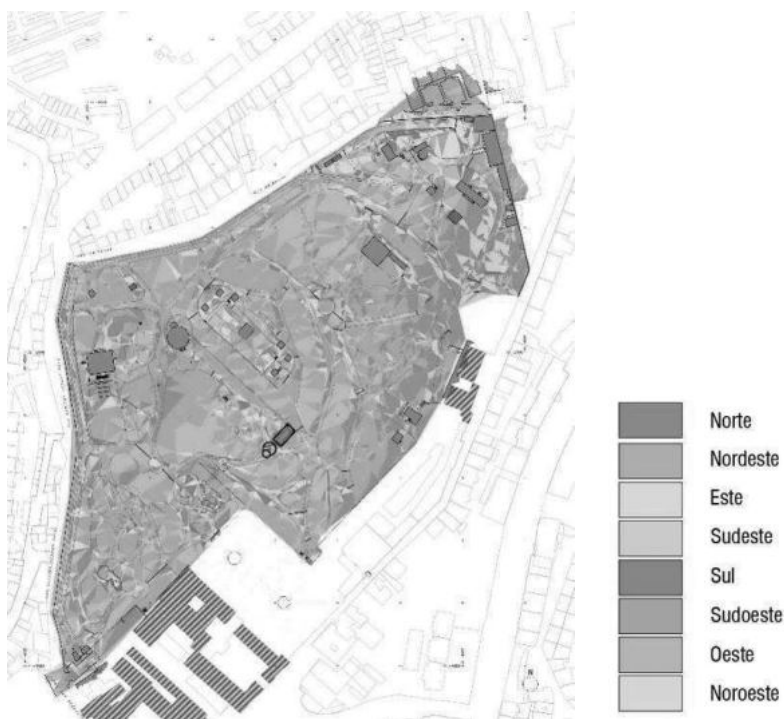
Em termos de exposição solar, a encosta orienta-se preponderantemente a sudoeste, oferecendo, então, condições excepcionais em termos de salubridade e conforto de utilização.

Figura 25 – Carta de exposições

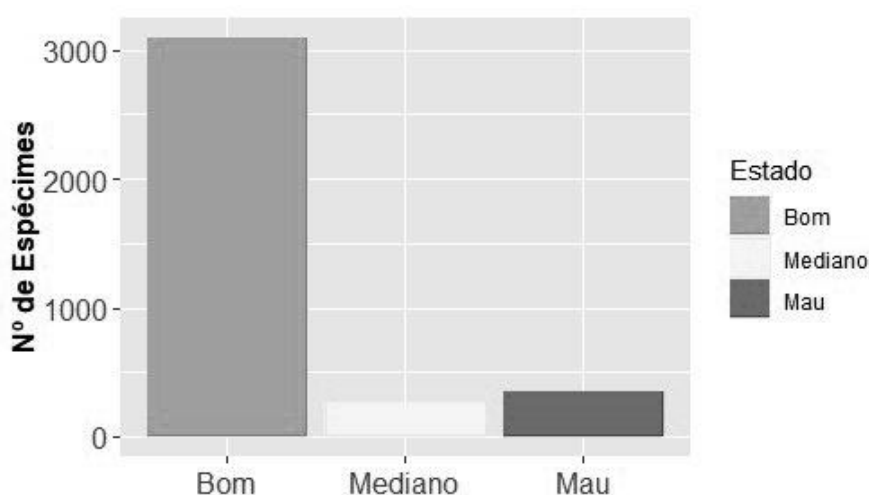
Figura 29 – Estado fitossanitário do estrato vegetal da Real Quinta das Necessidades.

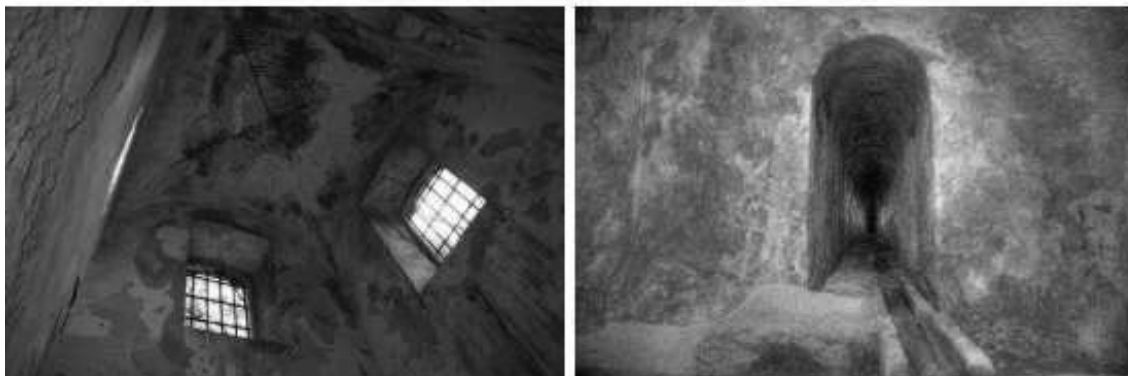
Figuras 34 e 35 – Vistas interiores da Claraboia da Pia Redonda. Fonte: Santos, F. T. e Costa, P., *A Lisboa subterrânea do Marquês de Pombal: em busca dos segredos das Águas Livres*, Caleidoscópio, Lisboa, 2018.

No topo da claraboia existe um miradouro de onde era possível observar no passado uma vista panorâmica da Real Quinta até ao rio Tejo. Actualmente esta vista encontra-se obstruída pelo crescimento das árvores, algumas delas com cerca de dois séculos de vida (Figura 32).

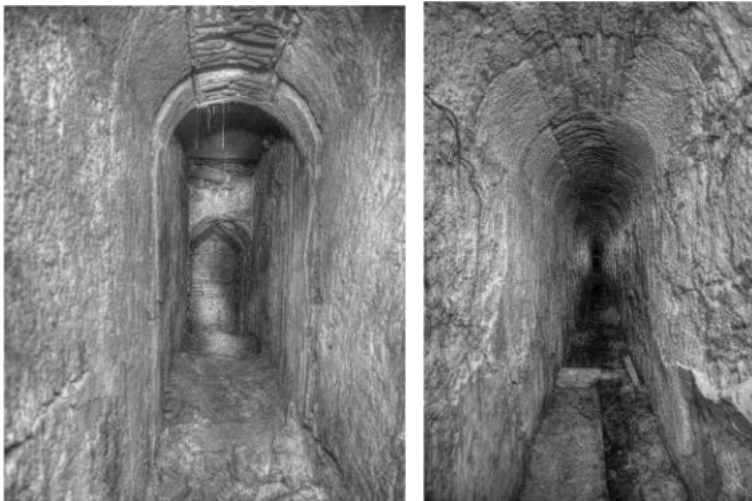
Figuras 37 e 38 – Aq_T1 e Aq-T2. Fonte: Santos, F. T. e Costa, P., A Lisboa subterrânea do Marquês de Pombal: em busca dos segredos das Águas Livres, Caleidoscópio, Lisboa, 2018.

É provável que a galeria a montante da Quinta (Aq_T1), com 80 metros de comprimento, ainda esteja preservada. Depois da parede de tijolo que separa essa galeria da seguinte, há um troço de 60 metros (Aq_T2) que está acessível e que trazia a água até à Pia Redonda, para ser distribuída. Este troço (Aq_T2) necessita de intervenção de conservação.

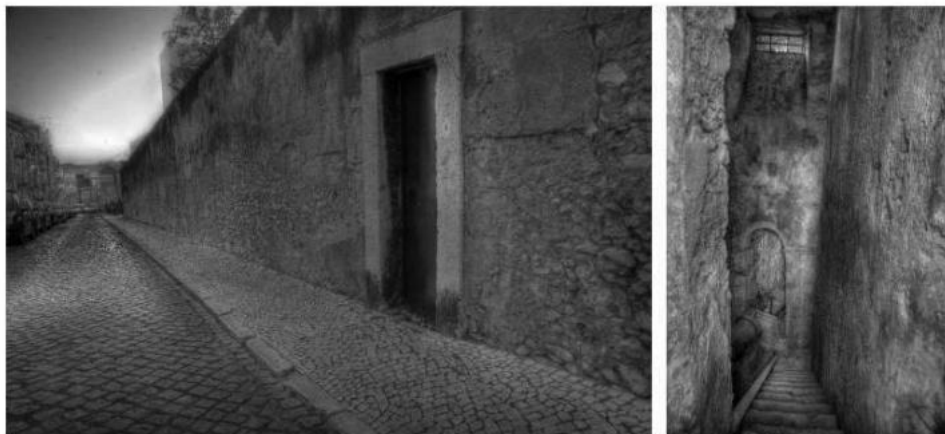
Acesso pela porta na calçada das Necessidades e interior

Figuras 39 e 40 – Acesso pela porta na Calçada das Necessidades; interior. Fonte: Santos, F. T. e Costa, P., *A Lisboa subterrânea do Marquês de Pombal: em busca dos segredos das Águas Livres*, Caleidoscópio, Lisboa, 2018.

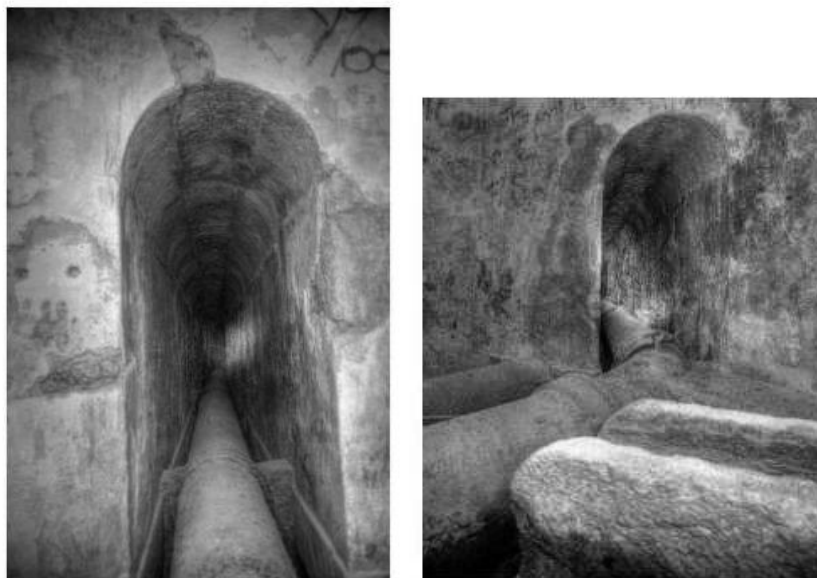
Figuras 41 e 42 – Galerias com condutas de ferro desactivadas. Fonte: Santos, F. T. e Costa, P., *A Lisboa subterrânea do Marquês de Pombal: em busca dos segredos das Águas Livres*, Caleidoscópio, Lisboa, 2018.

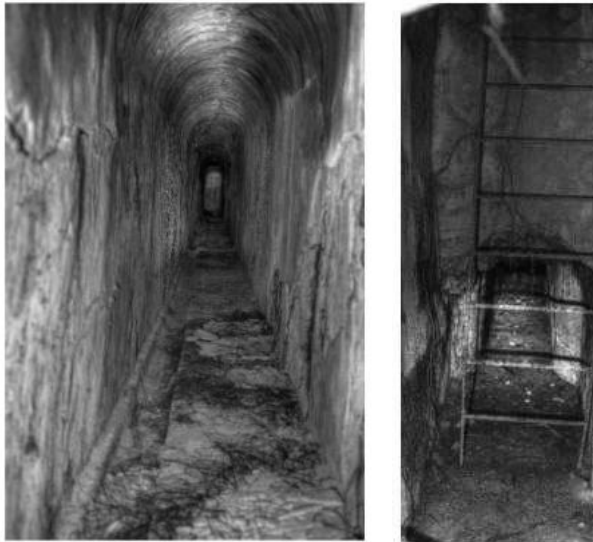
Figuras 43 e 44 – Aq_T3 – troço em direcção à Casa do Regalo. Fonte: Santos, F. T. e Costa, P., *A Lisboa subterrânea do Marquês de Pombal: em busca dos segredos das Águas Livres*, Caleidoscópio, Lisboa, 2018.

Perto do *grotto* existe um depósito de alvenaria com capacidade de 16 m³ de água. O troço da Galeria das Necessidades entre a Claraboia (E4-M) e o *grotto* (Aq_T3), com as dimensões de 0,75 x 1,05 m, tem 50 metros de comprimento e está acessível. Prolonga-se até à Casa do Regalo e o acesso subterrâneo existe, embora tenha sido tapado.

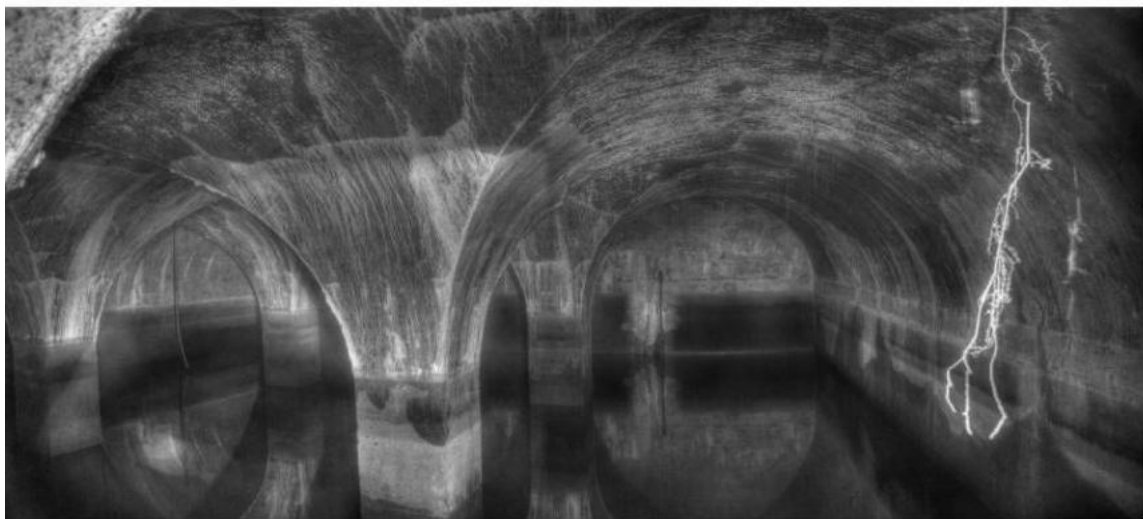
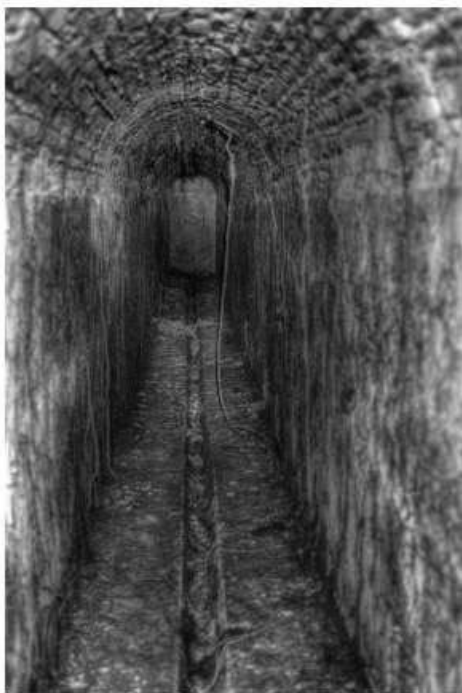
Figuras 45 e 46 – Cisterna (E4a-C) e troço da galeria (Aq_T4). Fonte: Santos, F. T. e Costa, P., A Lisboa subterrânea do Marquês de Pombal: em busca dos segredos das Águas Livres, Caleidoscópio, Lisboa, 2018.

O troço (Aq_T4) de 30 metros que trazia a água desde a Pia Redonda (agora emparedada), conduz a uma Cisterna (E4a-C) e tem uma porta de acesso. A Cisterna, provavelmente posterior à construção do aqueduto, é hoje abastecida por um furo.

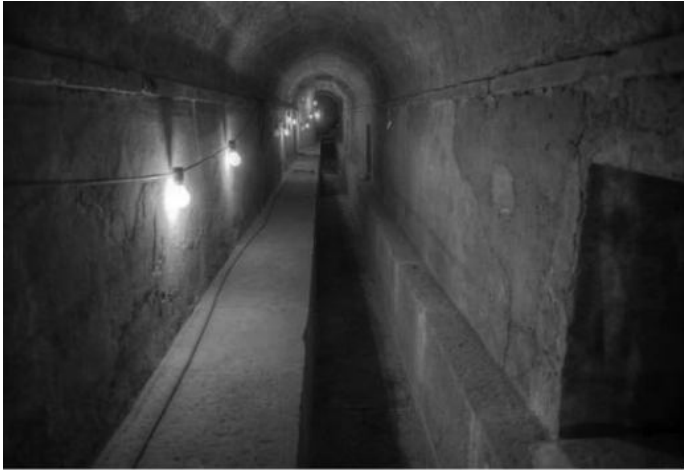
Figuras 56, 57 e 58 – Acesso subterrâneo (T8) ao chafariz das Necessidades; chafariz. Fonte: Santos, F. T. e Costa, P., *A Lisboa subterrânea do Marquês de Pombal: em busca dos segredos das Águas Livres*, Caleidoscópio, Lisboa, 2018.

O troço (Aq_T8) por onde seguia água desde a Casa de Água (com suas pias) junto ao portão da Tapada até ao chafariz das Necessidades tem 80 metros de comprimento e encontra-se em bom estado de conservação.

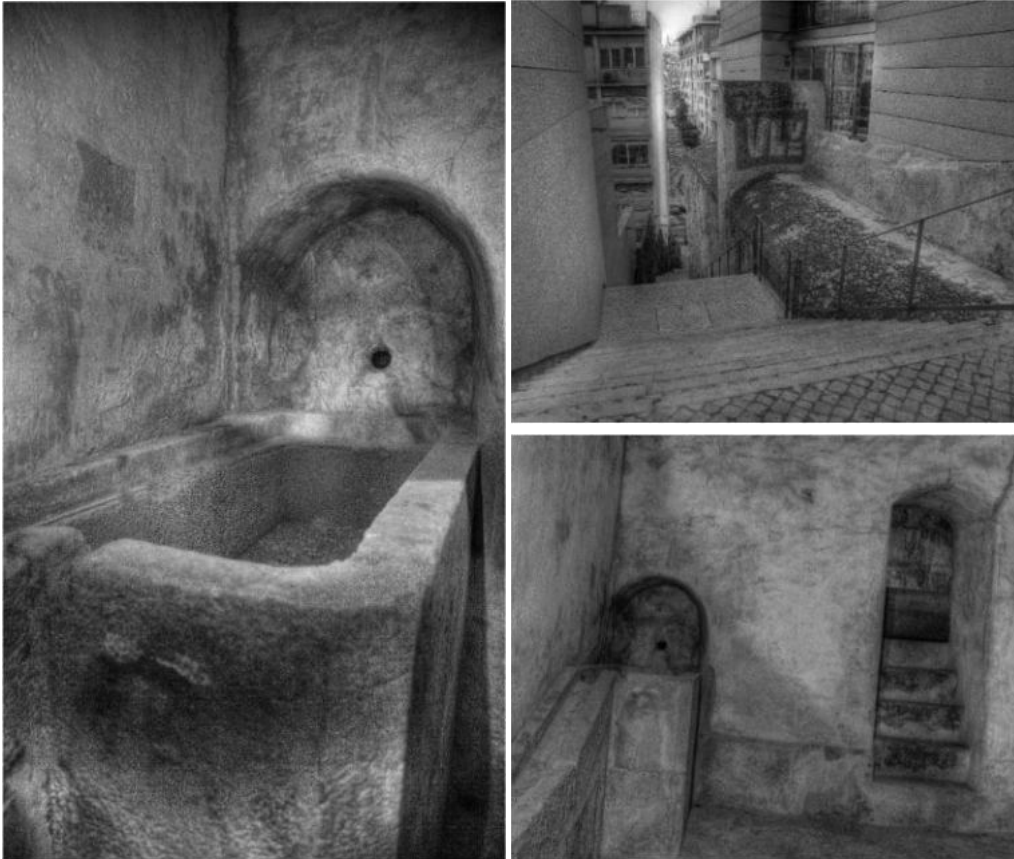
Em 1949, com a construção da Avenida Infante Santo, grande parte do troço da Galeria das Necessidades no vale da Cova da Moura foi destruída. Sobreviveu uma galeria e uma claraboia, com várias estruturas relevantes, incluindo pias e caleiras.

Figuras 59, 60 e 61 – galeria e claraboia que sobreviveram à construção da Avenida Infante Santo.

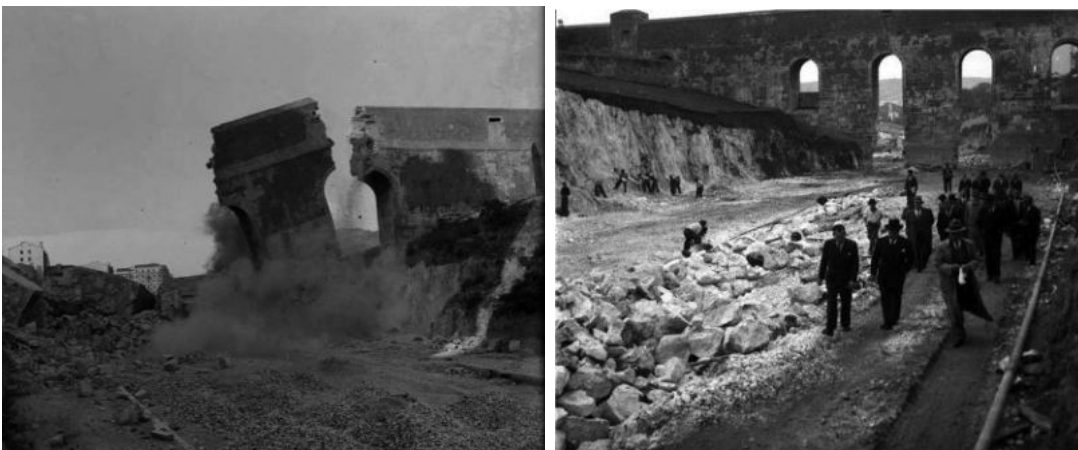
Figuras 62 e 63 – obras para a construção da Avenida Infante Santo.

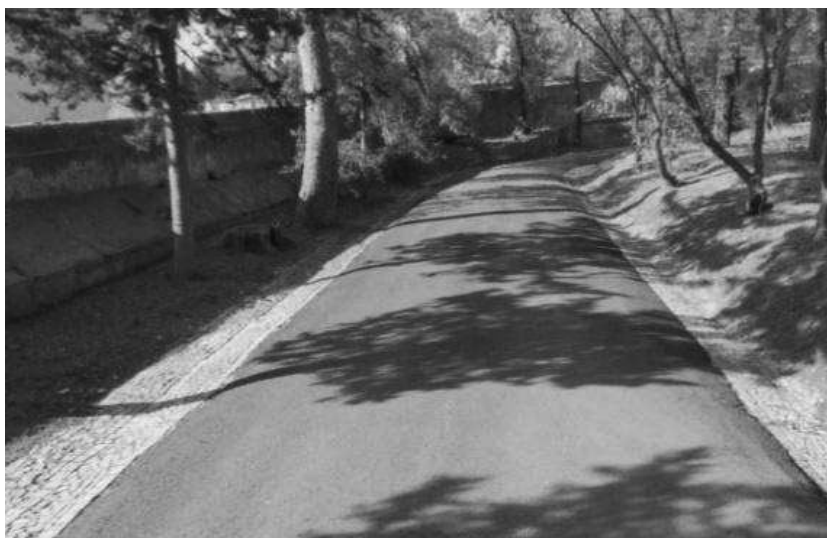
Na parte sul junto da entrada do Largo das Necessidades existe uma área em betuminoso algo degradada, especialmente na parte de ligação com o pavimento em saibro. Este pavimento aparenta ser um revestimento superficial.

Figura 64 – Pavimento em camada de desgaste em betuminoso.

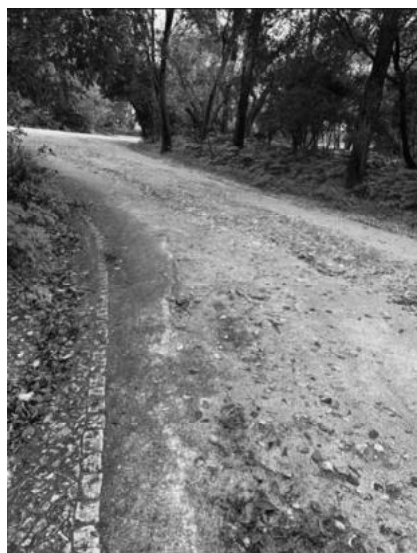
Na zona central e norte da Real Quinta a rede de caminhos é constituída por diversos tipos de pavimentos em agregados naturais, desde os macadames hidráulicos a saibros estabilizados, apresentando todos ravinamentos e degradações, desgastes acentuados, derivado essencialmente à inclinação das vias e a problemas na drenagem que fazem com que a água circule no meio dos caminhos e vá naturalmente criando sulcos nas zonas mais frágeis.

Figura 65 – Pavimento em saibro estabilizado com sulco central (a valeta não cumpre a função).

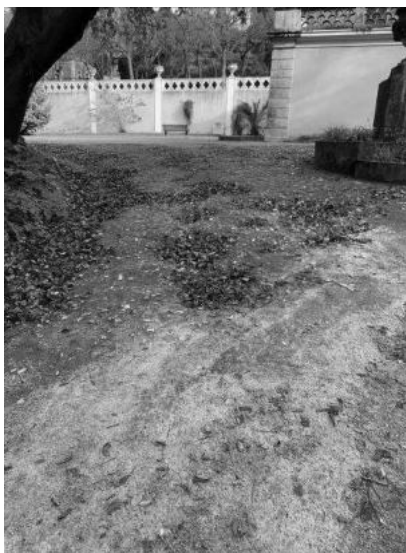
Figura 66 – Zona Plana em saibro estabilizado com pavimento degradado.

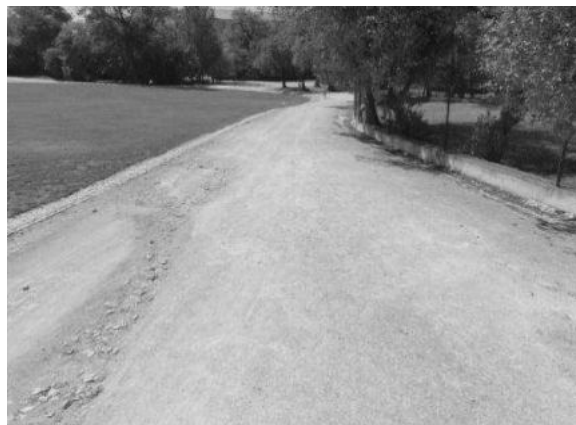
Figura 67 – Pavimento em saibro com sulco

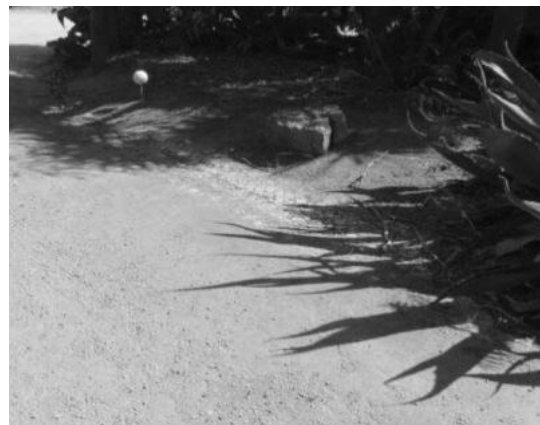
Figura 68 – Zona Plana em saibro solto

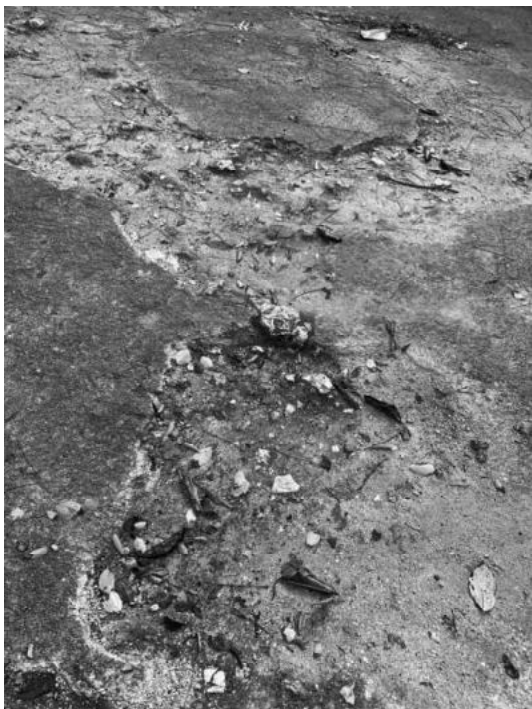
Para a análise da problemática do ravinamento dos pavimentos em inertes, foi executada uma carta de declives da rede de caminhos (Des. 01.08.02), onde se verifica que a maior parte dos caminhos tem inclinações superiores a 6% e é nestas zonas onde os pavimentos que não são em betuminoso apresentam as maiores degradações, sendo que quanto maior é a inclinação, maior é a degradação apresentada.

Figura 69 – Zona de inclinação de > 15%
