**PLANO DE SALVAGUARDA E GESTÃO DA REAL QUINTA DAS NECESSIDADES**

FASE	PLANO	DATA	Julho 2023
DESENHO	Situação Existente - Elementos Construídos - Cantarias, Elementos Escultóricos e Peças de Água	ESCALA	1:2000
			01.04.03

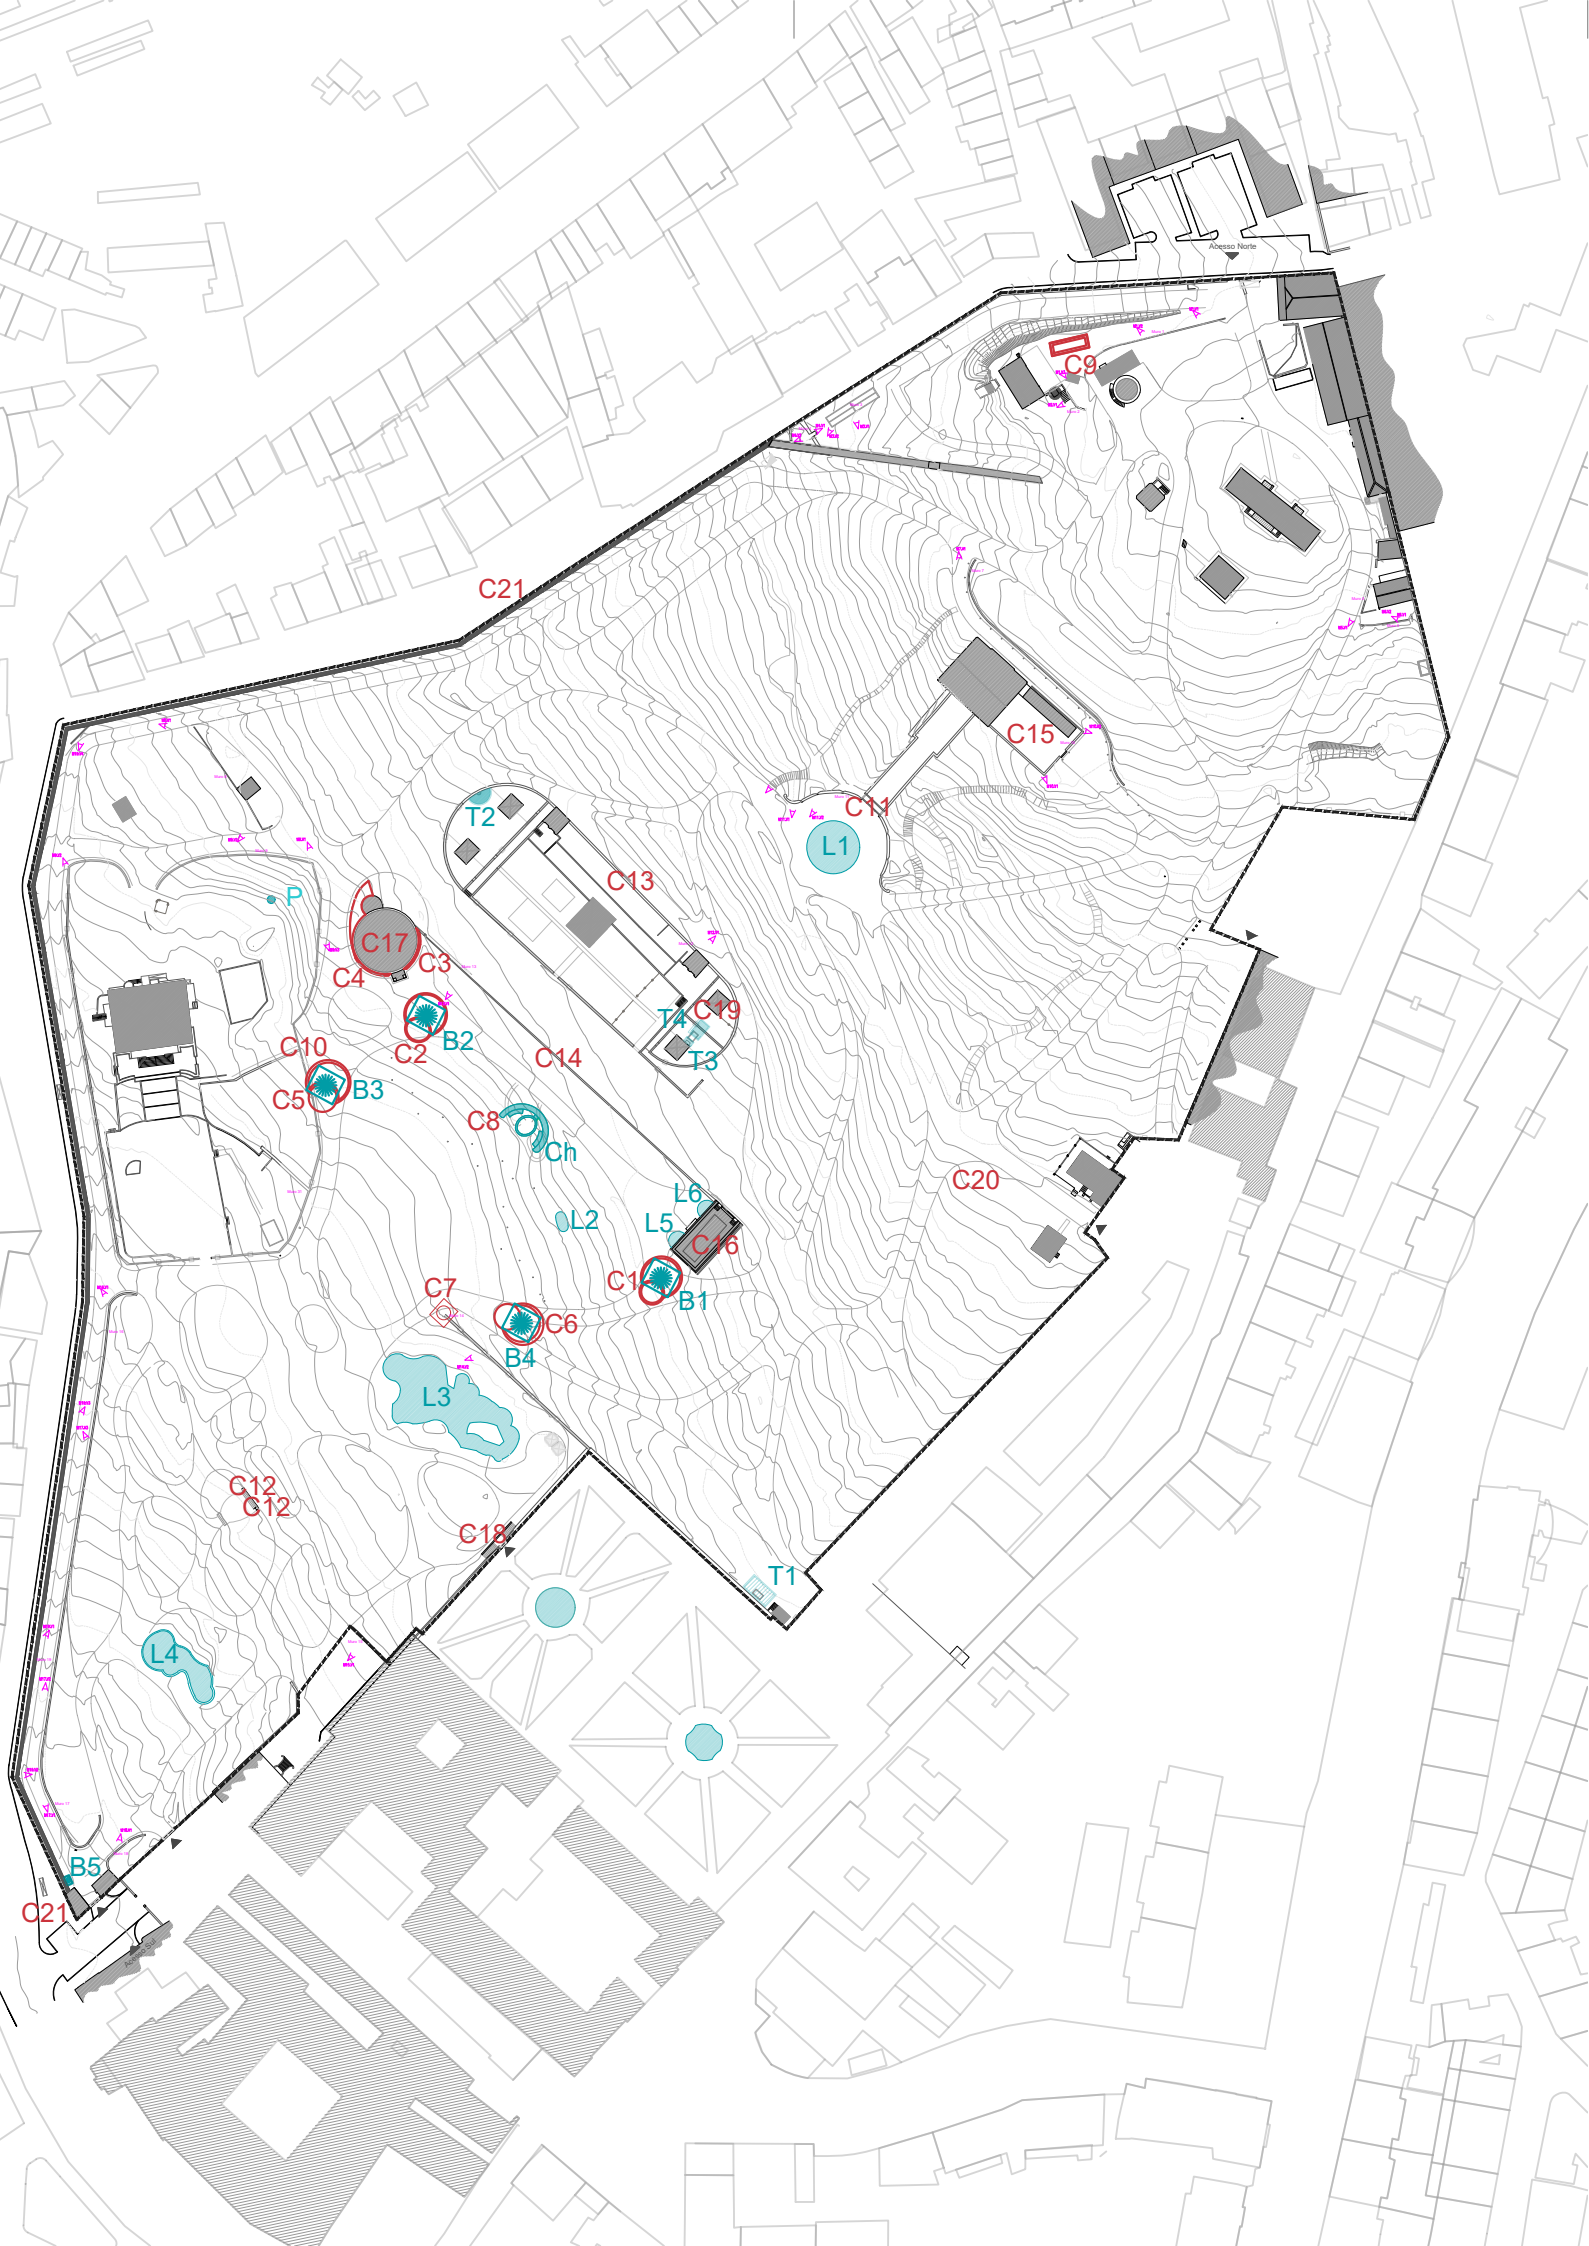
- B1 e B2 - Colunas com vasos de ornamentação (par), em frente à Estufa circular e Casa de Fresco
- C1 - Canteiro circular duplo com elementos escultóricos

- C2 - Canteiro circular duplo com elementos escultóricos
- C3 - Canteiro adjacente ao Edifício da Estufa no lado Este
- C4 - Canteiro adjacente ao Edifício da Estufa no lado Oeste

- C5 - Canteiro circular com elemento escultórico
- C6 - Elemento escultórico com canteiros laterais
- C7 e C10 - Colunas encimadas por grandes taças de ornamentação (par), marcando a entrada formal da cerca conventual

- C8 - Chafariz com elementos escultóricos
- C9 - Canteiro rectangular próximo do Moinho
- C11 - Esculturas de vulto do Muro de enquadramento do Lago circular, vasos de ornamentação e fonte

- C12 - Colunas com vasos de ornamentação (par), no Jardim Inglês
- C13 - Grandes vasos de ornamentação no muro de suporte do antigo Jardim Zoológico. Alguns dos vasos estão caídos por terra

- C14 - Grandes vasos de ornamentação no muro de suporte da Alameda dos Lódãos que remata o grande relvado
- C15 - Esculturas de vulto da Casa do Regalo, Grotto e vasos de ornamentação no muro da Cascata

- C16 - Esculturas em nicho (par) da Casa de Fresco, pórtico em pedra, vasos de ornamentação e grande tanque de arrefecimento em pedra na cobertura
- C17 - Grandes vasos de ornamentação (par) no varandim da Estufa circular

- C18 - Estátua de Sátiro em nicho da escadaria de acesso ao Jardim de Buxo do Palácio das Necessidades
- C19 - Escultura caída por terra
- C20 - Vaso de ornamentação caído por terra

- C21 - Lápides - padrão de pedra lioz com inscrições no muro exterior; padrão 1 no muro da Rua Capitão Afonso Pala e padrão 2 da Rua da Borja

- Ch/C8 - Fonte com escultura de topo "meninos com peixes" (transladada do Jardim de Buxo)
- B3 e B4 - Chafarizes encimados por leões (par) segurando um as armas reais e o outro as armas da Congregação do Oratório, com carrancas de bronze
- B5 - Chafariz municipal, junto à entrada Sul

- L1 - Lago Circular
- L2 - Pequeno lago no relvado central
- L3 - Grande Lago
- L4 - Pequeno Lago
- L5 e L6 - Lagos da Casa de Fresco

- T1 - Pequeno tanque a Sudeste da Tapada, junto à casa das bombas das estufas
- T2 - Pequeno tanque semi-circular no lado Oeste do Antigo Jardim Zoológico
- T3 - Pequeno tanque rectangular no lado Este do antigo Jardim Zoológico
- T4 - Tanque rectangular no lado Este do Antigo Jardim Zoológico
