**GUADAMAD 2 DEVELOPMENT  
UNIPESSOAL, LDA.**

**AVENIDA ALFREDO BENSÁUDE  
LISBOA**

**ESTUDO GEOLÓGICO-GEOTÉCNICO**

**FEVEREIRO 2020**

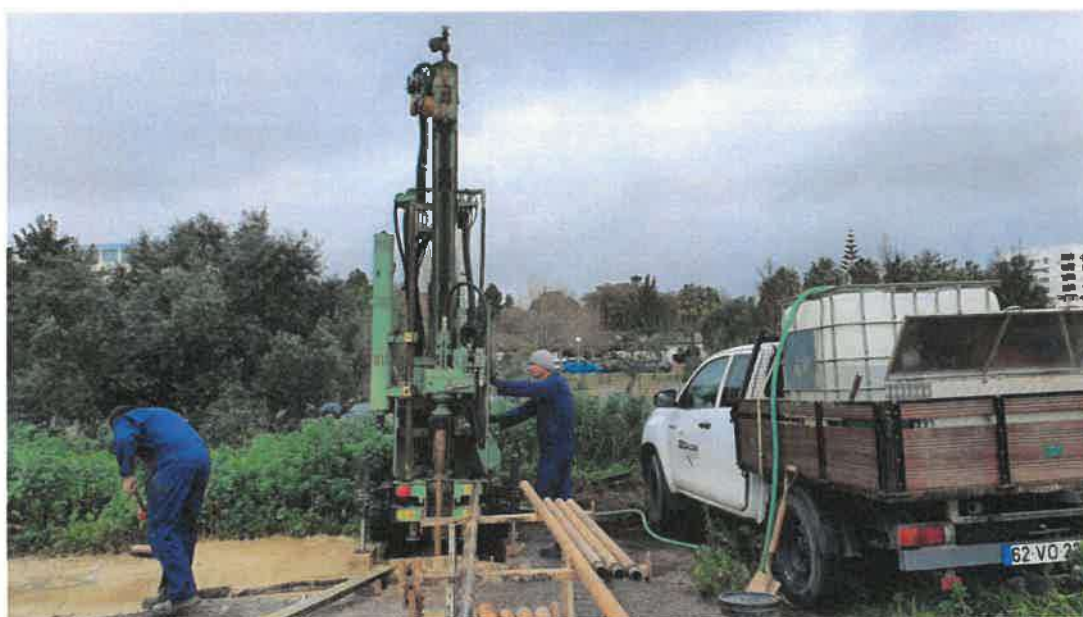
Figura 9 – Equipamento de furação posicionado na sondagem S1

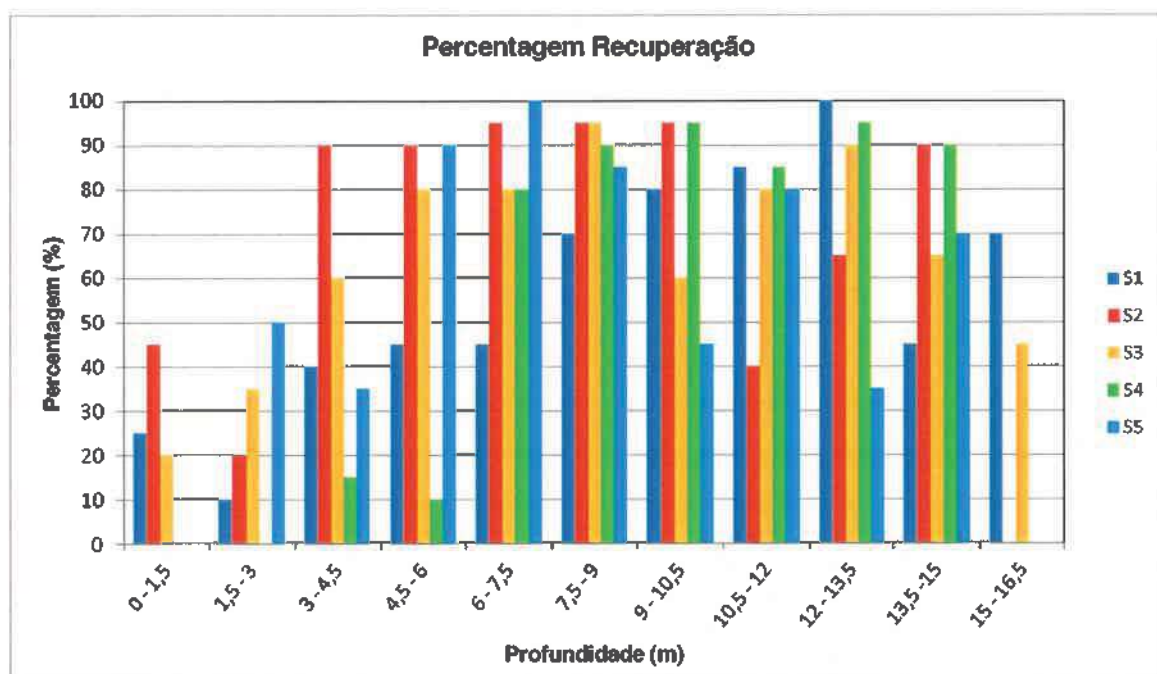
Figura 11 – Percentagem de recuperação de amostra nas sondagens

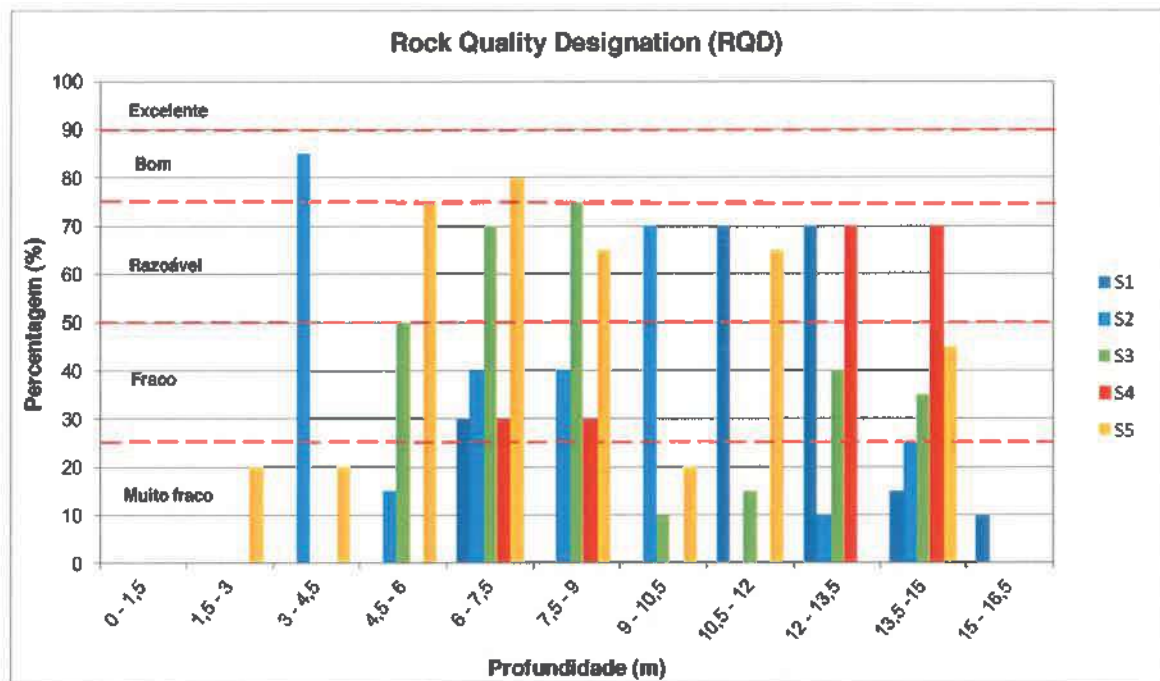
Figura 12 – RQD das amostras de rocha das sondagens

No que diz respeito à qualidade do maciço rochoso, nestas duas sondagens observa-se que o RQD (Rock Quality Designation) obtido situa-se entre os 10% e os 80%, ou seja, o maciço entre o muito fraco e a bom. Os valores mais frequentes relativamente ao RQD encontrar-se-ão entre o muito fraco a fraco.

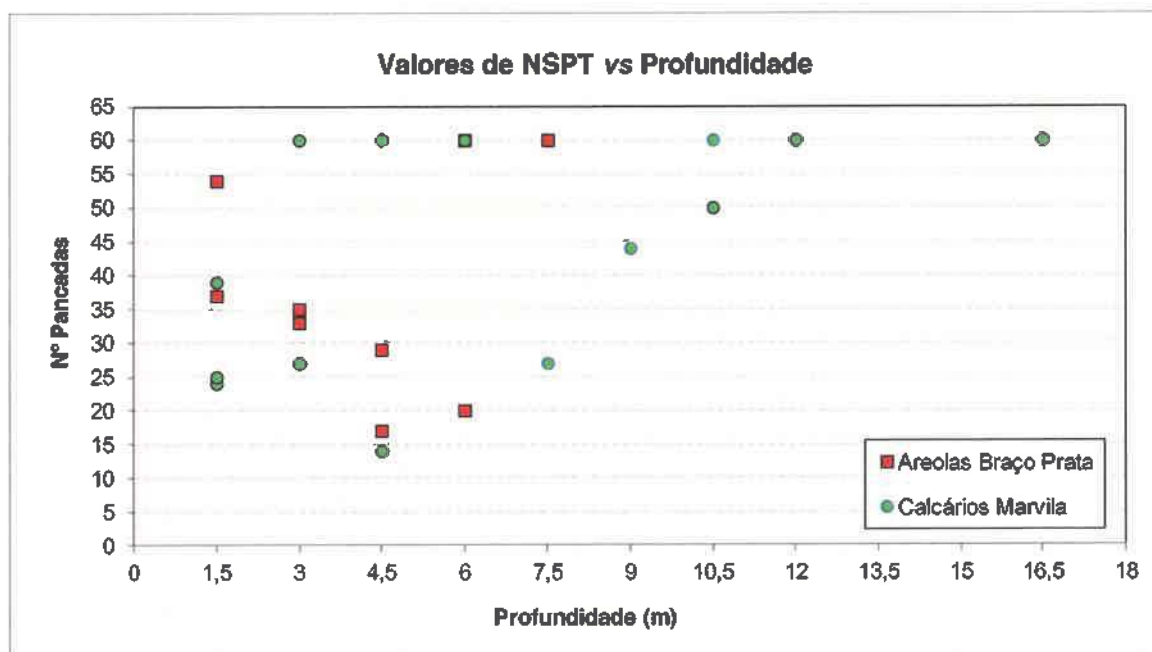
Figura 13 – Distribuição dos valores de  $N_{SPT}$  com a profundidade

Conforme anteriormente referido foram efectuados ensaios *in-situ*, nomeadamente ensaios de penetração dinâmica SPT. Nos materiais silto-argilosos das “Areolas de Braço de Prata” obtiveram-se valores de  $N_{SPT}$  situados entre as 17 e 60 pancadas, tendo mesmo um ensaio resultado em nega brusca. Para os materiais também silto-argilosos amarelados dos “Calcário de Marvila” os valores obtidos situaram-se entre as 14 pancadas e as 39 pancadas, enquanto para as argilas cinzentas os valores encontravam-se compreendidos entre as 27 pancadas e as 60 pancadas. Ensaios efectuados nos níveis essencialmente arenosos nas transições entre calcário resultaram valores de 60 pancadas ou mesmo de nega brusca (1ª fase).

Face a estes resultados estes materiais encontram-se no que diz respeito à consistência como duras a rijas.

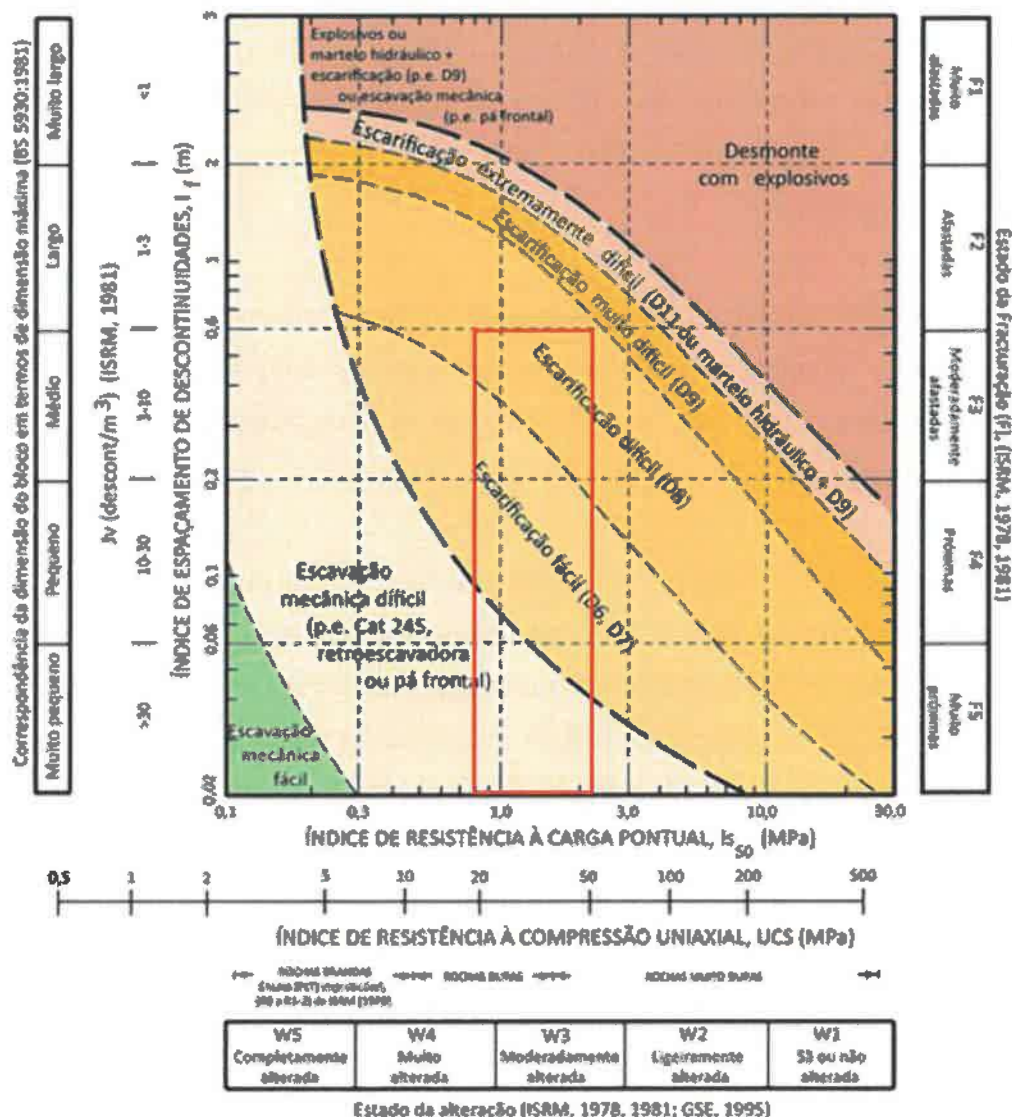
Figura 14 - Classificação da escavabilidade de maciços rochosos, segundo Flanklin et.al. (adaptado de Flanklin, 1971; Pettifer e Fookes, 1994)

A zona designada como ZG1, onde se encontram incluídos os materiais calcários com passagens arenosas pertencentes aos “Calcários de Marvila”, que possuem fracturação próxima a muito próxima ( $F_{4-5}$ ) ou medianamente afastada a próxima ( $F_{3-4}$ ), deverá ser escavável utilizando-se meios mecânicos situados entre a retroescavadora Cat.245 até ao D8 (ambos da Caterpillar) ou equipamentos equivalentes.
