SÉRIE II
NÚMERO 16

cadernos do arquivo municipal

**MATERIAIS DE INTERESSE HISTÓRICO QUE CONSTROEM O PATRIMÓNIO EDIFICADO:
CORRELAÇÕES, USOS, PAISAGENS - VOLUME I**

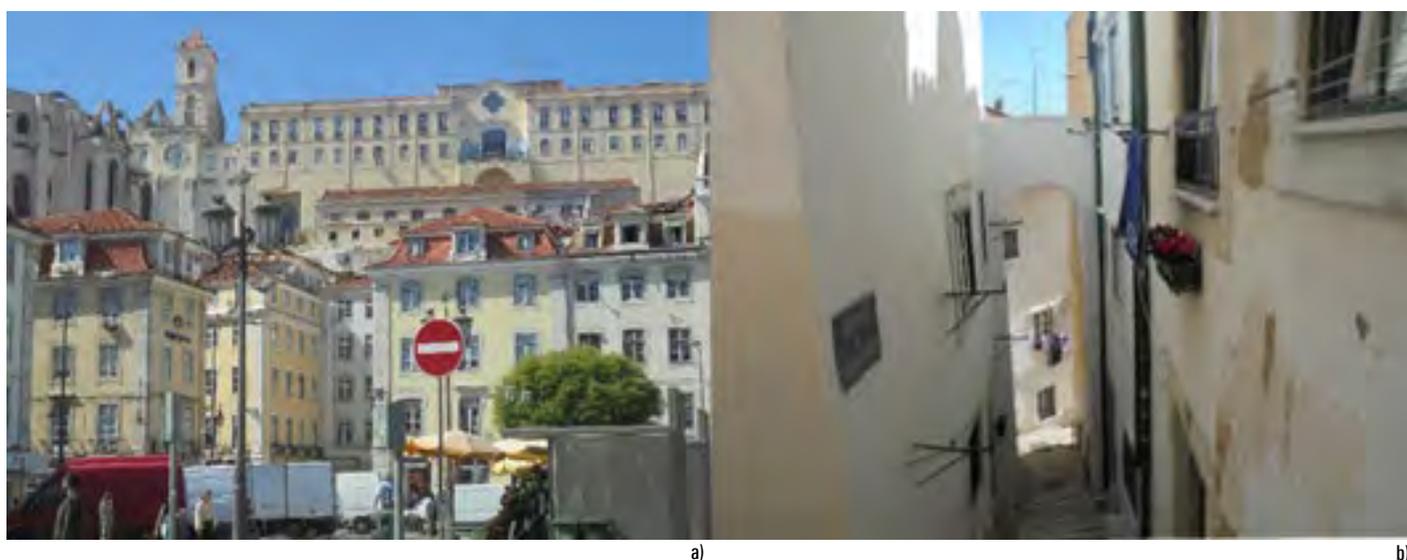
Figura 2 Argamassas de cal na estrutura de edifícios do Centro Histórico de Lisboa: a) Rossio e ao fundo, em cima, o Convento do Carmo (março 2019); b) Bairro de Alfama – Beco da Cardoso (março 2019). Fotografias de Maria do Rosário Veiga.

tinando pedras, blocos cerâmicos e elementos de madeira (Figura 1). Estas argamassas foram desenvolvidas e aplicadas para serem materiais resistentes, flexíveis e duráveis, compatíveis com os elementos que aglomeram, formando a estrutura dos edifícios que ainda hoje constituem os centros históricos das cidades e os seus monumentos (Figura 2). Evoluíram ao longo dos séculos, mas os padrões que se encontram estão mais relacionados com o local – por exemplo incorporando pozolanas naturais nas zonas vulcânicas – e com o tipo de edifício – mais ricas em cal e com agregados selecionados com maior critério nas construções mais nobres (Velosa e Veiga, 2016).

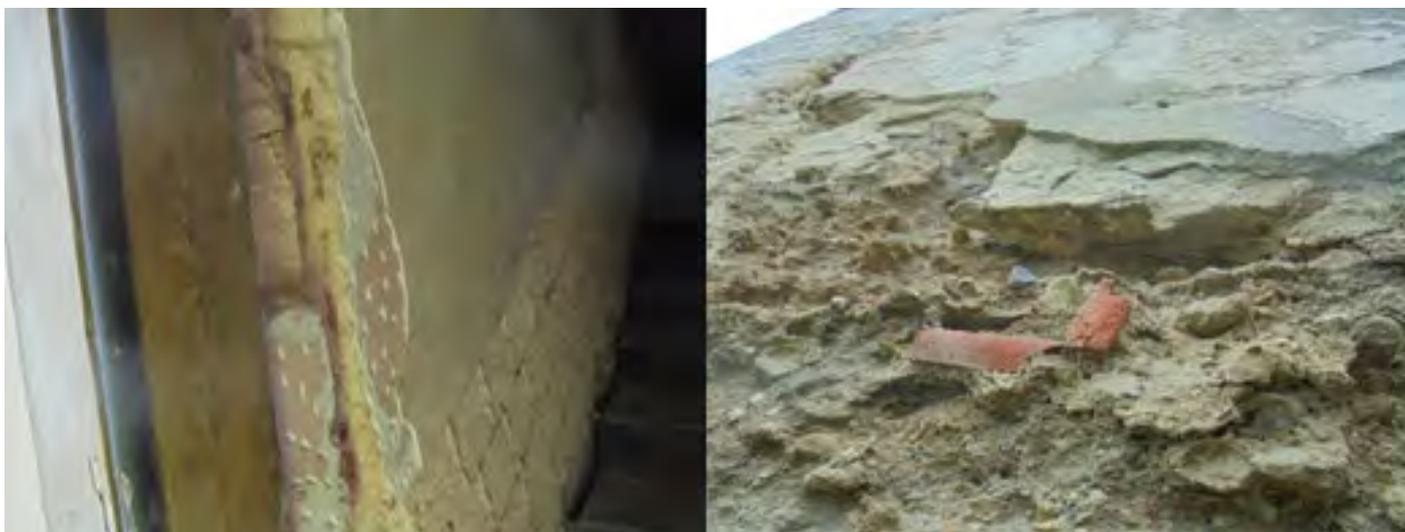
Figura 3 Exemplos de revestimentos de argamassas de cal aplicadas em várias camadas (janeiro 2019). Fotografias de Maria do Rosário Veiga.

Os revestimentos de argamassas de cal moldam-se facilmente à forma do suporte e são relativamente deformáveis, acompanhando os movimentos das paredes sem fissuração descontrolada. Estas qualidades das argamassas

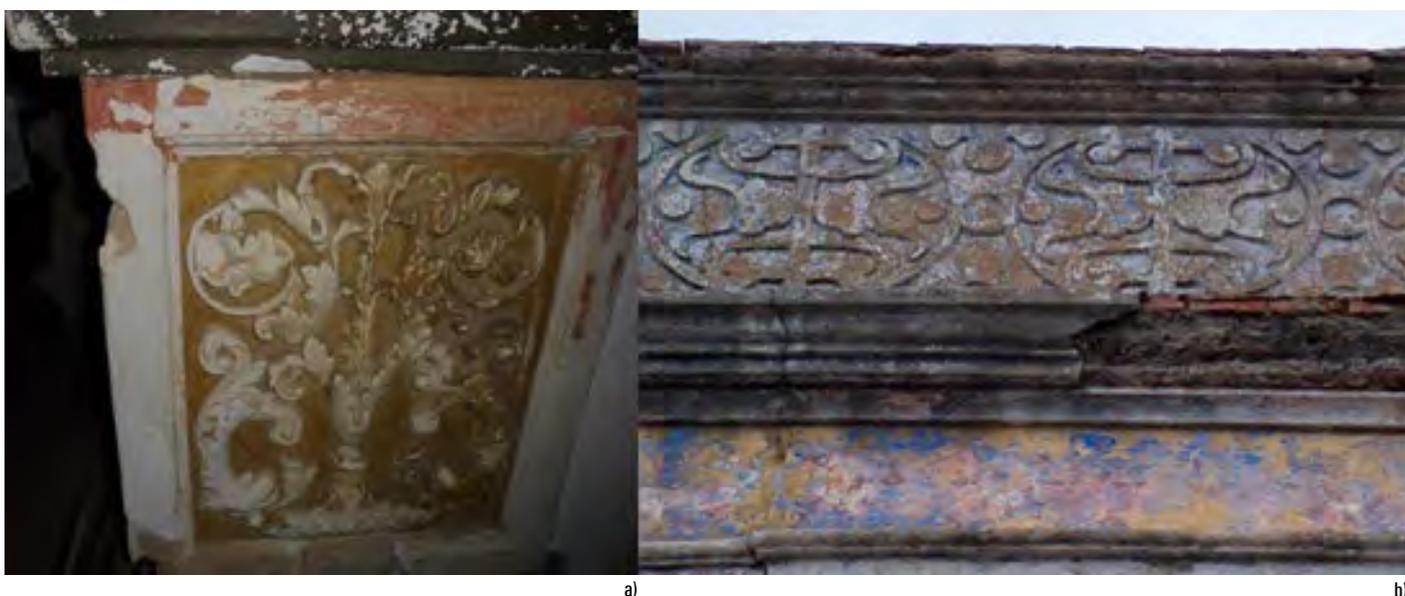
Figura 4 Exemplos de efeitos decorativos em argamassas com base em cal: a) fingidos em estuque numa igreja no Algarve (janeiro 2018); b) *stucco* de argamassa de cal em platibanda de edifício do Centro Histórico de Palmela (junho 2006). Fotografias de Maria do Rosário Veiga.

Conforme o gosto, o tipo de edifício e a tecnologia disponível, faziam-se fingidos de pedra ou de azulejo, esgrafitos ou *stuccos* em platibandas (Palma et al., 2020; Santos, Silva e Veiga, 2019; Veiga et al., 2019) (Figura 4). A evolução destas argamassas de revestimento ao longo do tempo em Portugal evidencia principalmente uma seleção cada vez mais cuidada dos constituintes e um melhor controlo das proporções entre eles nos períodos mais recentes. O traço volumétrico cal : areia de 1 : 3 é muito mais generalizado nos revestimentos da primeira metade do século XX, tornando evidente que existia uma medição das quantidades em obra.

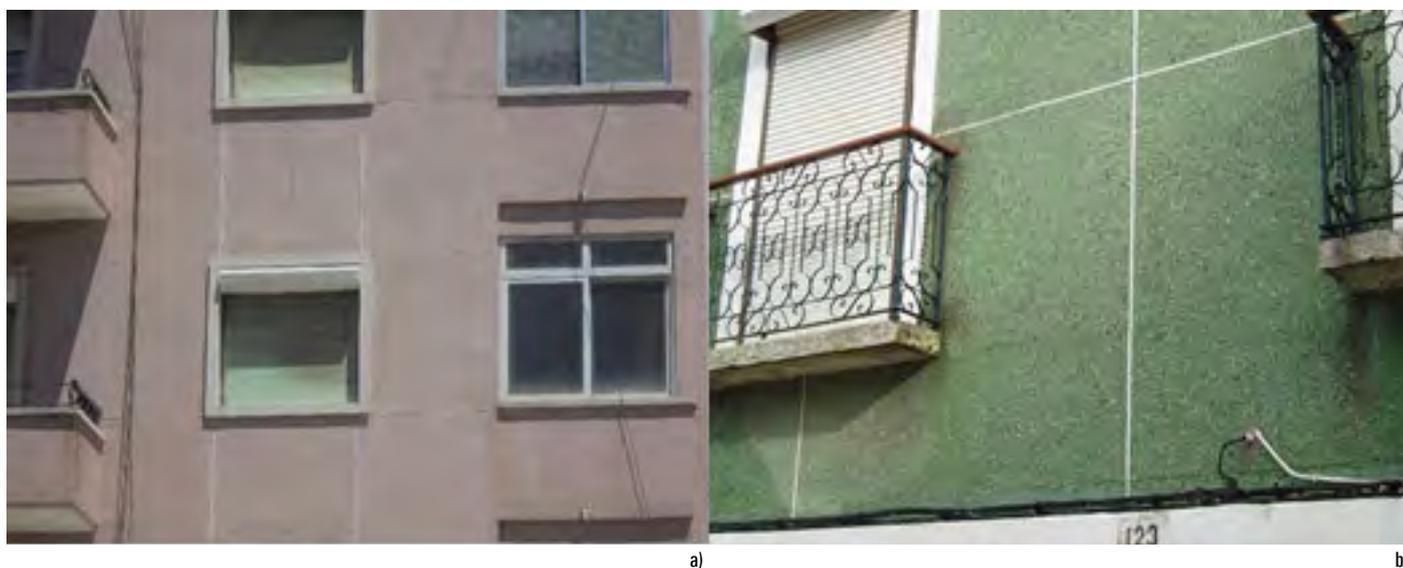
Figura 5 Fachadas de edifícios com marmorite: a) no Bairro de Alvalade (maio 2019); b) no Centro Histórico de Palmela (2006). Fotografias de Maria do Rosário Veiga e António Santos Silva.

País, o gosto por uma técnica particular de fingido de pedra, muito sóbria e ao gosto modernista, designada por marmorite, feita com cal e agregados, em geral de natureza carbonatada como, por exemplo, o mármore (Martinho, Veiga e Faria, 2018; Veiga e Silva, 2019). Consistia numa pasta rica de cal, que podia ter adição de pigmentos minerais, onde se incorporavam agregados naturais de calcário, mármore ou de outros tipos de rochas e também resíduos de vidro. A pasta podia ser de cor branco-cinza ou outra, pela incorporação de pigmentos. Os agregados eram deixados à vista através de lavagem criteriosa, numa fase de pré-endurecimento, da película externa do ligante (Figuras 5 e 6). Este tipo de revestimento de fachadas surgiu em Portugal numa época em que eram usadas, nos países do centro da Europa (França, Bélgica, Alemanha) (Govaerts et al., 2015; Dekeyser, Verdonck e De Clercq, 2017), fachadas de revestimentos cimentícios à vista, com diferentes aspetos. Apesar da sua grande durabilidade, atestada pelo facto de se terem mantido em boas condições de conservação, nomeadamente com boa coesão e aderência, ao longo de várias décadas, estes revestimentos têm vindo, nos últimos anos, a ser desvirtuados por ações de reabilitação desinformadas (Figura 7).

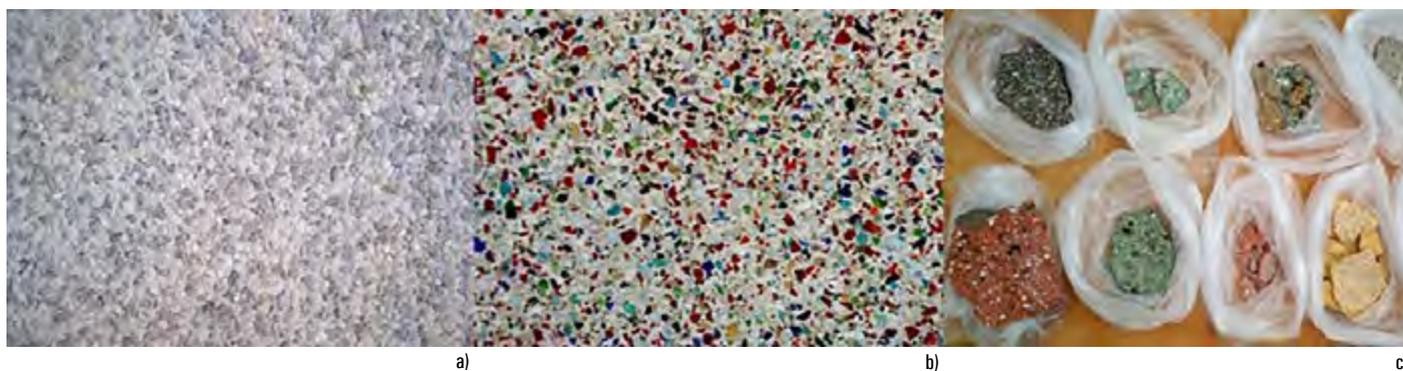
Figura 6 Pormenores de revestimentos de marmorite: a) fachada do edifício principal do LNEC (2017); b) fachada de edifício de Palmela (2017); c) amostras para ensaio (2017). Fotografias de António Santos Silva.

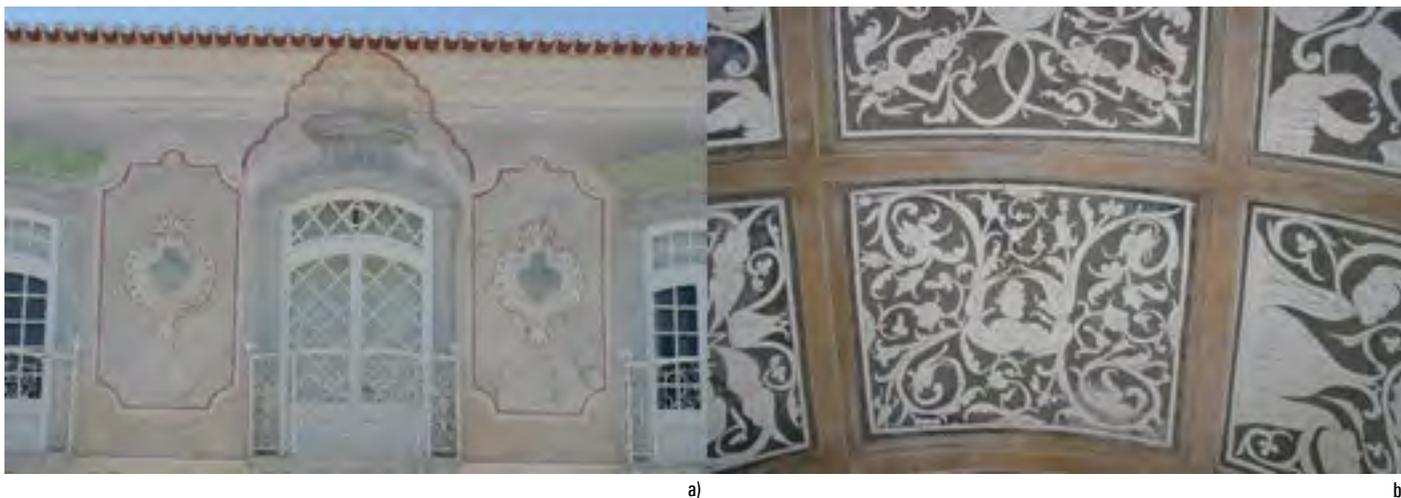
Figura 9 Exemplos de pinturas decorativas de cal: a) Edifício do Lidador, Beja (2007); b) teto da Capela de São João Batista, Amieira do Tejo (2004). Fotografias de António Santos Silva.

A textura única deste tipo de pintura, a sua reflexão da luz, tão importante nos climas do Sul da Europa, e a sua diversidade plástica, muito contribuem para a identidade das cidades/espacos urbanos/espacos habitados. As cores e efeitos decorativos das pinturas de cal podiam tomar diversas formas: coloração total (por exemplo em tons ocre), ou com simples barras coloridas, ou ainda, nos casos mais elaborados, com fingidos ou pinturas murais (Figura 9).

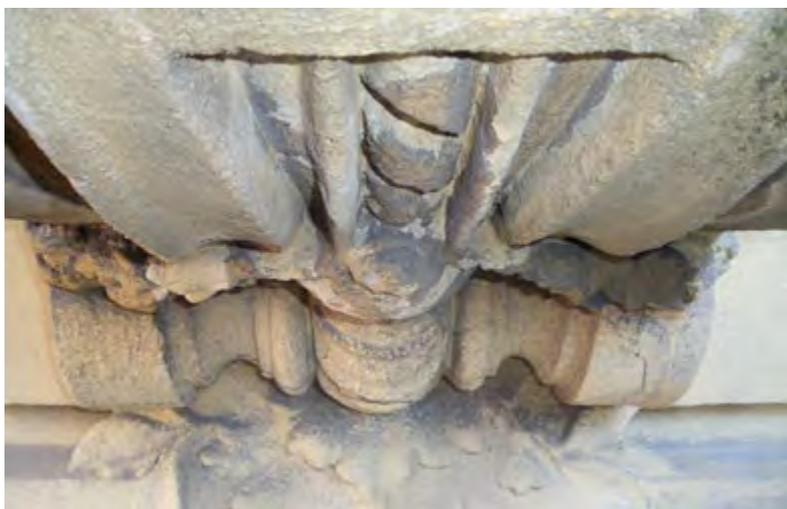
Figura 12 Elementos decorativos fingindo pedra em argamassa de cimento natural. 2009. Fotografia de Ana Velosa.

Este cimento caracterizava-se por ter um tempo de presa curto, o que o tornou muito apreciado no final do século XIX na Europa para ser utilizado nos revestimentos e ornamentos de fachadas de edifícios, esculturas arquitectónicas e na reparação de monumentos pétreos⁶ (Figura 12).

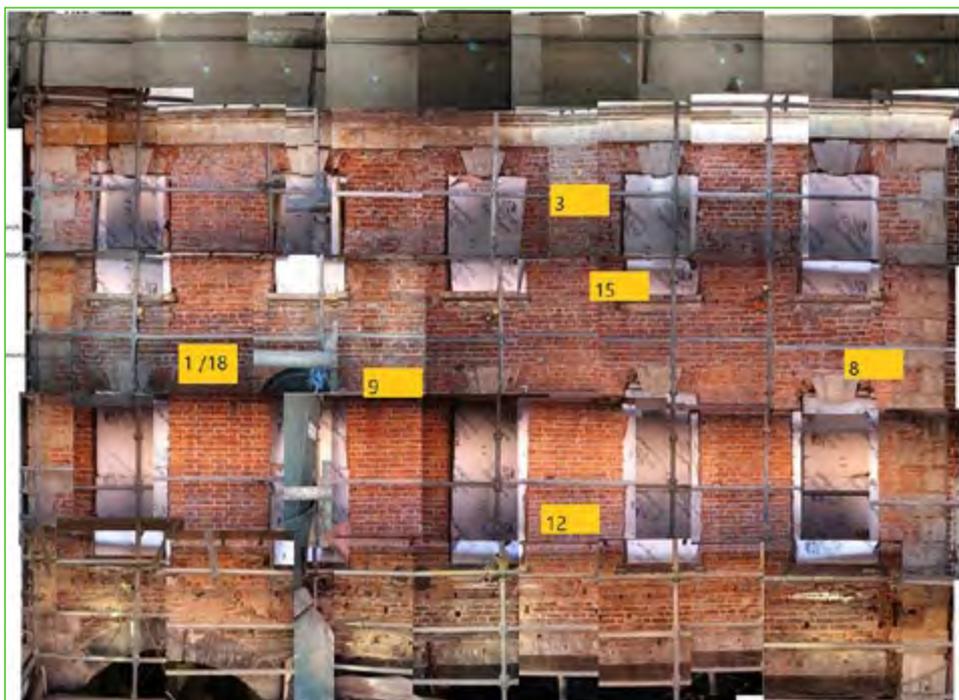
Figure 1 Fade Mansion during restoration work in 2018, showing the original brick fabric and the sampling. Published with the permission of Neil Crimmins of Cathal Crimmins Architects.

Representative samples of bricks were collected from Fade Mansion's façade (Figure 1), and from an earlier structure at the back (Figure 2). The structure was probably built before 1634 as the window shapes and positions match a structure that appears in a 1634 drawing (representation of Thomas Court included in Clarke (1990), Paul Duffy of Irish Archaeological Consultancy, personal communication, 2018). The sampling intends to represent the variable nature of the bricks and their current condition. It was based on the brick's colour, hardness and condition, and the presence of black core, cinders and lamination. The back wall bricks are bigger, but the colours are similar to those in the façade (red to orange, occasional yellow). The back wall bricks hardly include any pebbles or lamination. However, this could not be confirmed as access was limited.

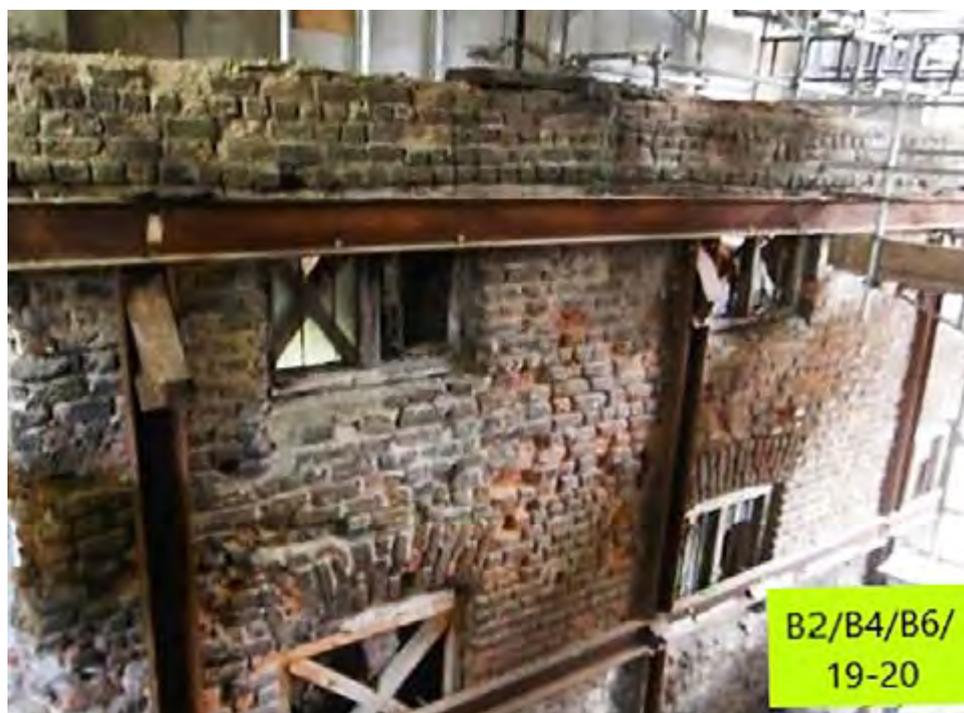
Figure 2 Samples taken from the back wall, probably built before 1634. Photograph by Sara Pavia.

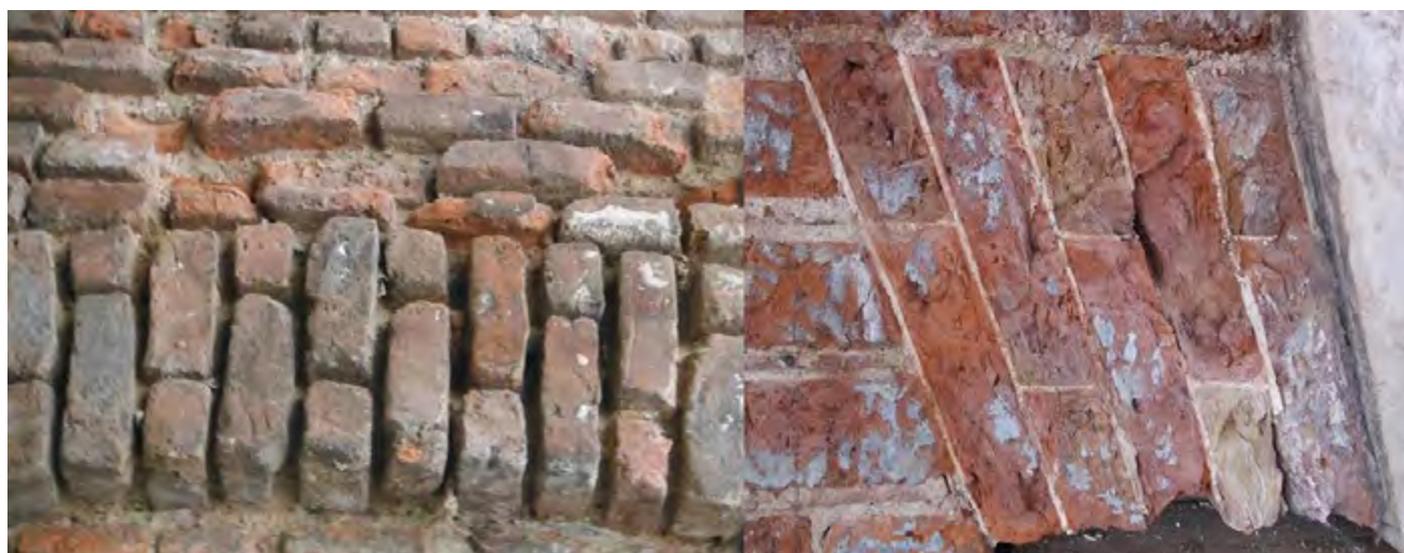
Figure 3 Comparison of the fabric of the window heads in the back wall (left) and the façade (right). Photographs by Sara Pavia.

The fabric of the back wall and the façade differ significantly. In the back wall, the window heads are rough arches with voussoirs of uncut brick resulting in wide joints whereas, in the façade, the voussoirs of the flat arches at the window heads are rubbing bricks (Figure 3) which were accurately cut to produce fine joints (2-5 mm). The architectural bond is also different. In the façade, alternate headers and stretchers were laid in each course (Flemish bond) (Figure 4) while, in the back wall, the bond is inconsistent: two header courses per stretcher course changes into two stretchers per header course (Figure 5), but several headers followed by several stretchers also appear in a single course.

The SEM structure and XRD mineral associations indicate that the rubbing bricks comprising the window heads are amongst those that reached the lowest temperature (Figure 3). Therefore, their current poor condition and serious damage are attributed to a low vitrification, which agrees with the occurrence of sedimentary features such as lamination (Figure 6), probably inherited from an alluvial influence in the original sediment (Firman, 1994). The secondary minerals replacing the ceramic structure evidenced with SEM (Figures 10 and 11) also agree with the lack of vitrification resulting in a less durable ceramic body.

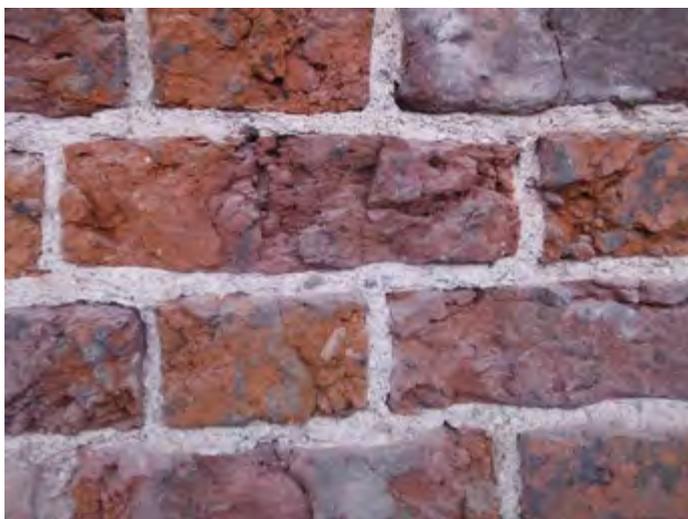
Figure 4 Detail of the brick bond in the façade walls. Photograph by Sara Pavia.

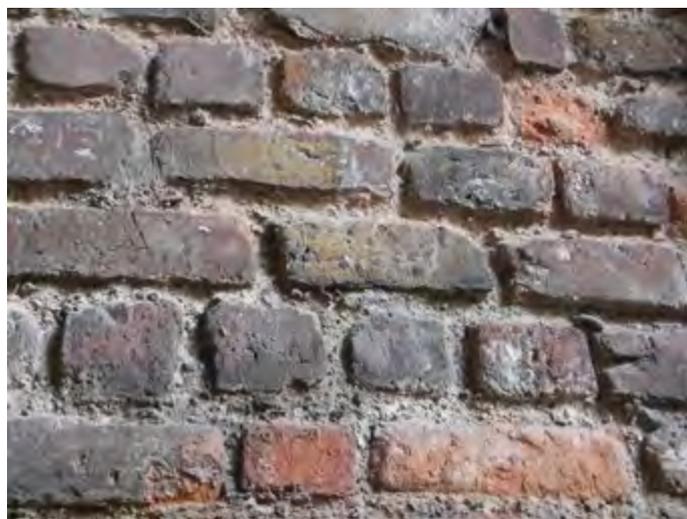
Figure 5 Detail of the brick bond in the back wall. Photograph by Sara Pavia.

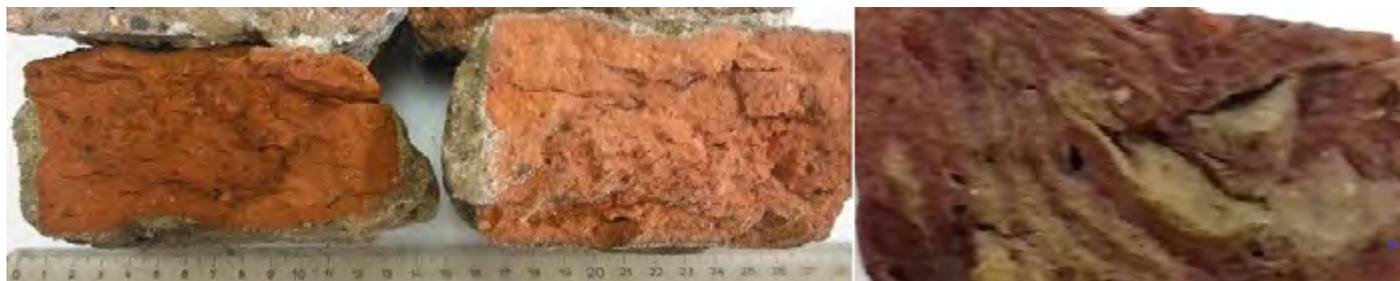
Figure 6 Typical appearance of the low temperature specimens. Left: rubbing bricks from the façade (B3). Right: B9 from the back wall. Photographs by Sara Pavia.

According to the mineral associations determined with XRD, bricks B2, B3, B4, B5, B9 reached the lowest firing temperatures. Their common characteristics on hand sample are a colour varying from orange to red and yellow, occasional material loss, softness, lack of cohesion and sedimentary-like lamination (Figure 6).

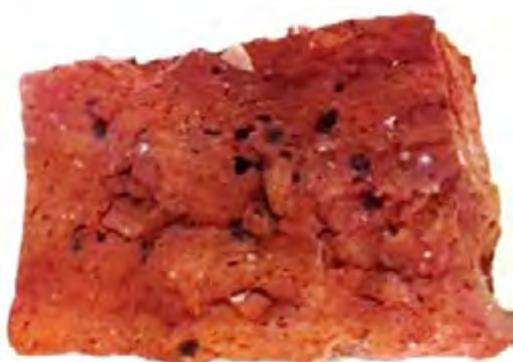
Figure 12 Specimen B12, represents the typical appearance of the high-temperature bricks. Photograph by Sara Pavia.

According to the mineral associations determined with XRD, bricks B12, B15, B19, B20 reached high firing temperatures. On hand sample, they display a dark-orange to red colour. They are hard and cohesive and lack lamination. Some include cinders, and show mineral and rock clasts of chert, quartz, granite (>4 mm) partially transformed by firing (Figure 12).

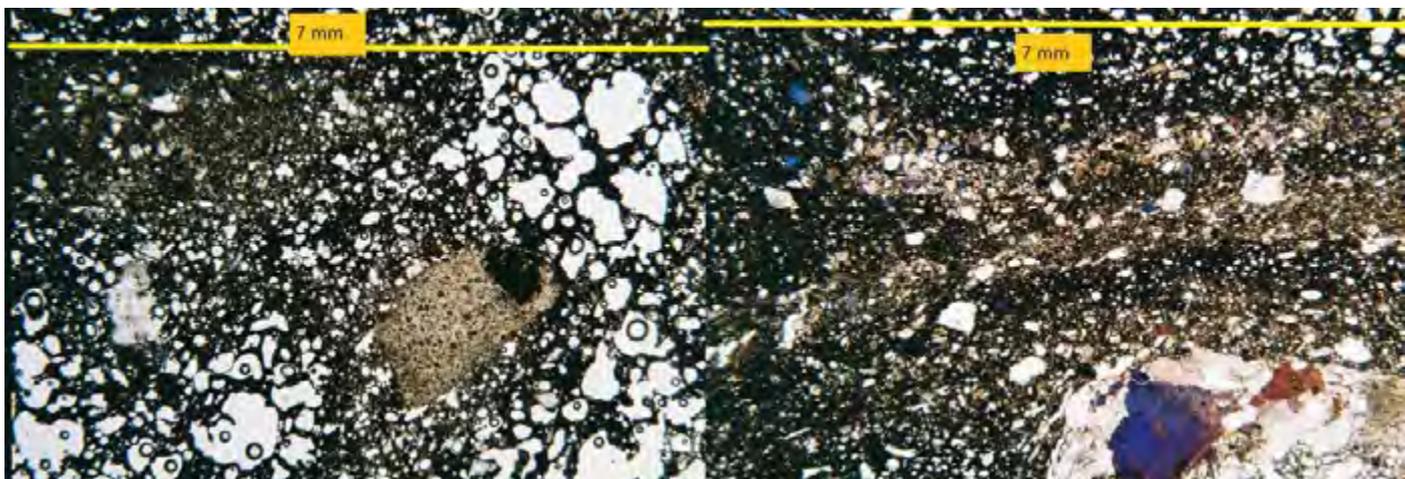
Figure 13 General structure of high temperature B12 under the petrographic microscope. Left: coarse chert relict partially transformed by firing with sintered iron oxides, surrounded by opaque glass, abundant silica segregation and bloating pores. Right: abundant opaque glass alternates with crystalline sintering. Coarse granite fractured and partially transformed (likely feldspar into cordierite). Photographs by Sara Pavia.

The typical high-temperature matrices with cinders and black core evidence strong sintering, including newformed crystalline phases and newformed glass and oxides minerals (Figure 16). Bloating has sporadically occurred, indicating extensive melting (Figure 17). Microcrystals of sintered manganese and iron oxides are often found associated with glass, both in the matrix and inside cinders (Figure 18) and coalescent glass can form continuous layers (Figure 16). These features indicate high temperatures c. 1250°C. The SEM structure evidenced a

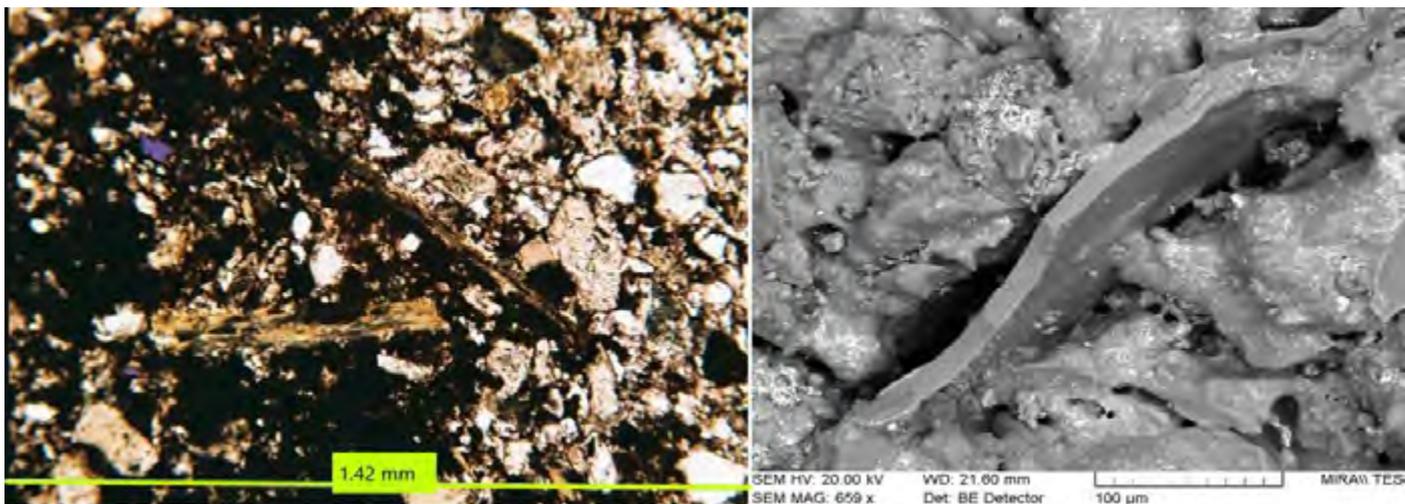
Figure 14 Delamination and transformation of phyllosilicates due to dihydroxylation at high temperatures. Left: mica exfoliated and partially transformed into iron oxides, glass and a new-formed crystalline phase, possibly mullite-polarised light. Right: SEM showing the mica cemented with glass. Photographs by Sara Pavia.

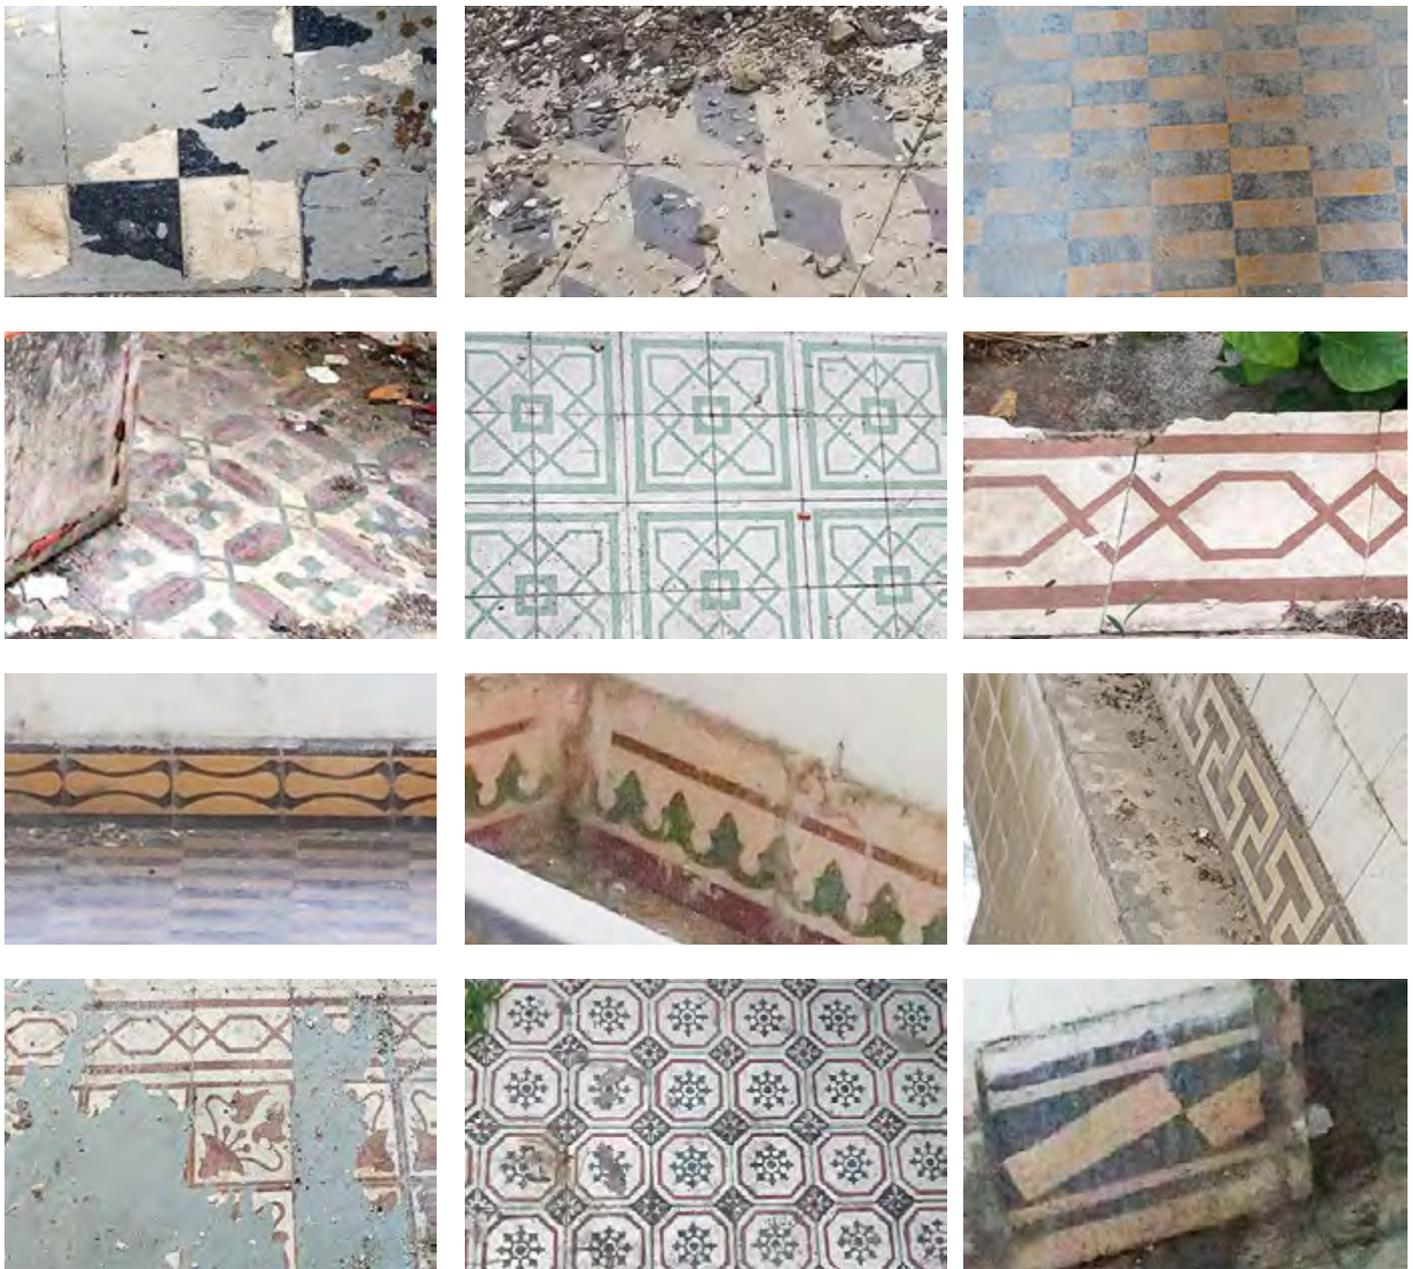
Figura 4 Padrões de ladrilhos hidráulicos localizados no pavimento térreo (Santa Casa de Misericórdia de Manaus), 2020. Fotografias de Alcilândia Lima.

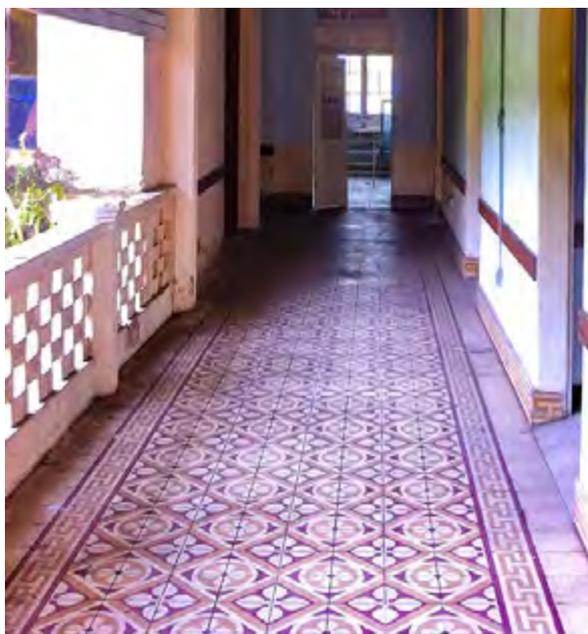
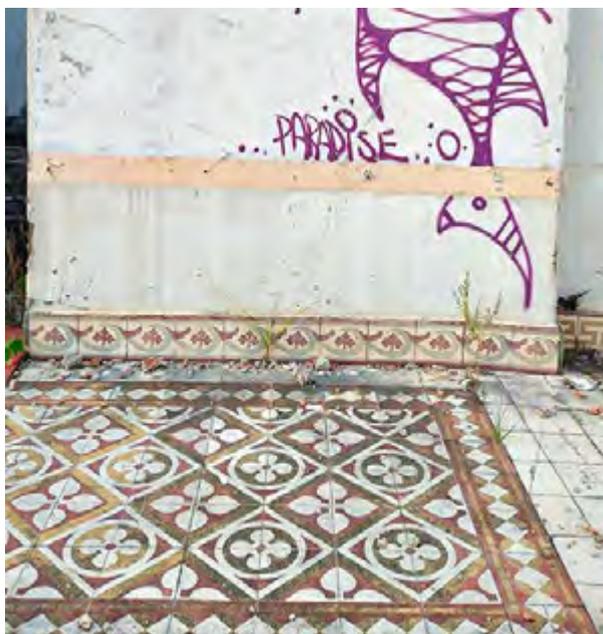
Figuras 5 e 6 Ladrilhos dos peristilos do pavimento superior (Santa casa da Misericórdia de Manaus), 2020. Fotografias de Alcilândia Lima.

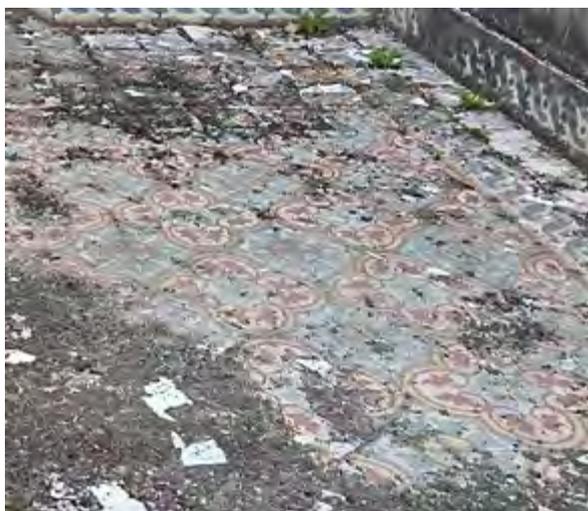
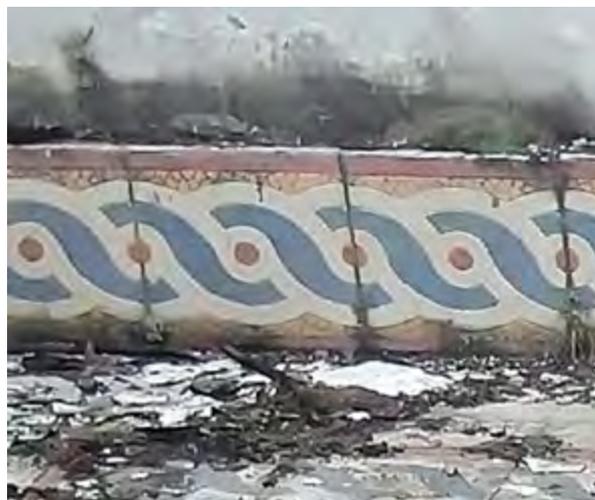
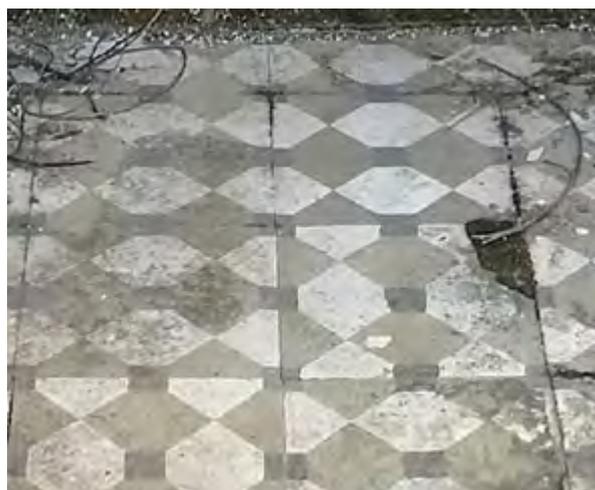
Figura 7 Padrões de ladrilhos do pavimento superior do prédio principal (Santa casa da Misericórdia de Manaus), 2020. Fotografias de Alcilândia Lima.

Alguns ambientes internos desse pavimento apresentam ladrilhos hidráulicos assentados de forma contínua, podendo algumas dessas áreas corresponder às antigas varandas e salões de refeições dos quartos de 1ª classe. Os desenhos das peças apresentam padrões geométricos, florais e motivos curvilíneos característicos do estilo *Art Nouveau* (Figura 7).

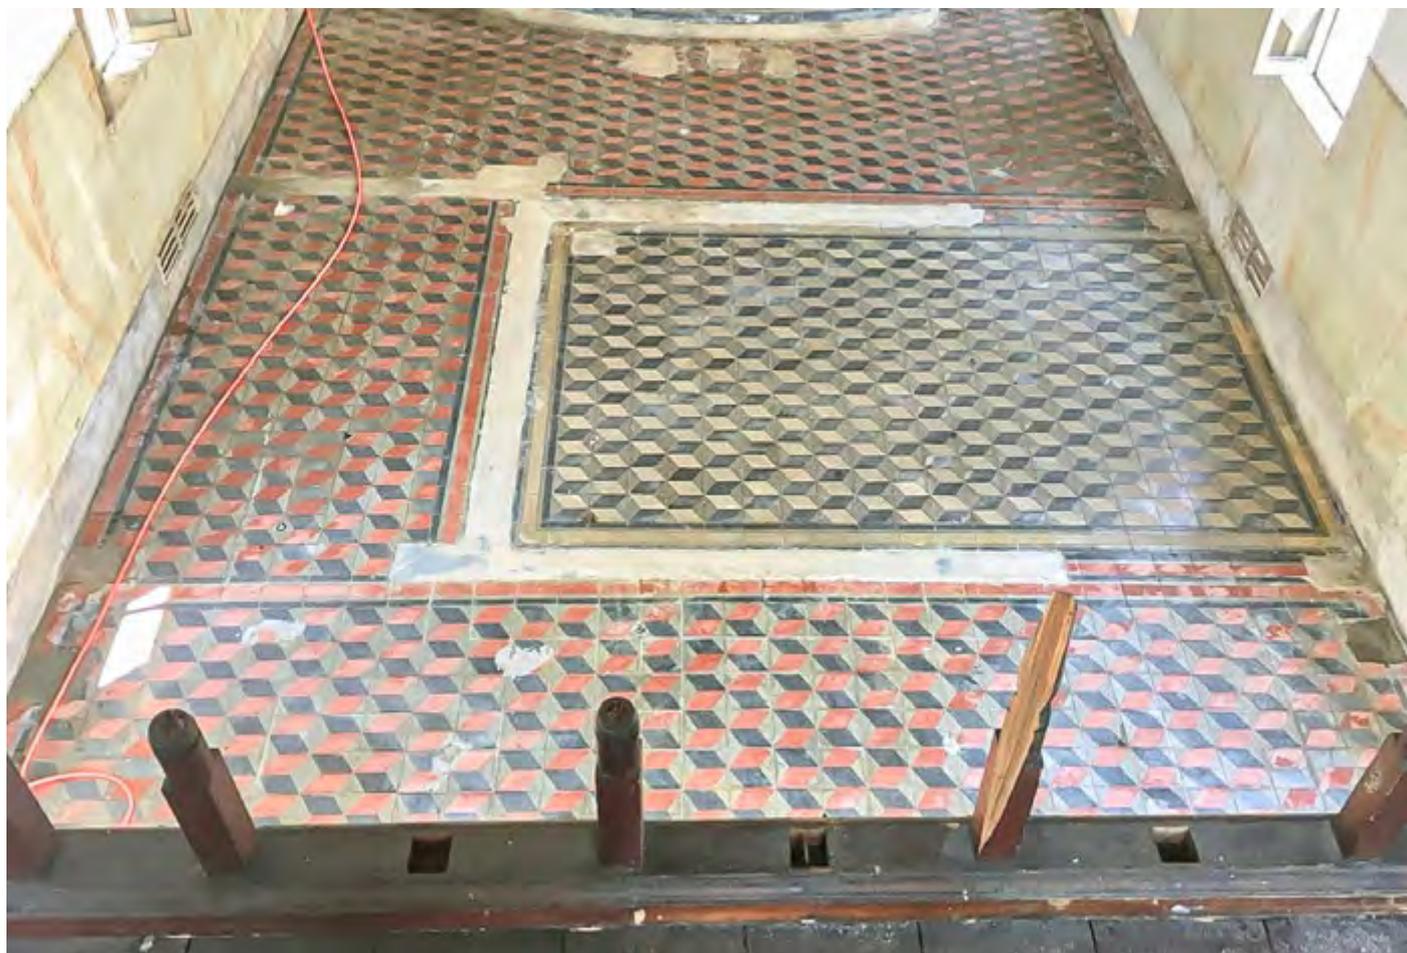
Figura 8 Paginação de piso da nave da capela da Santa Casa (Santa Casa da Misericórdia de Manaus), 2019. Fotografia de Camyla Torres.

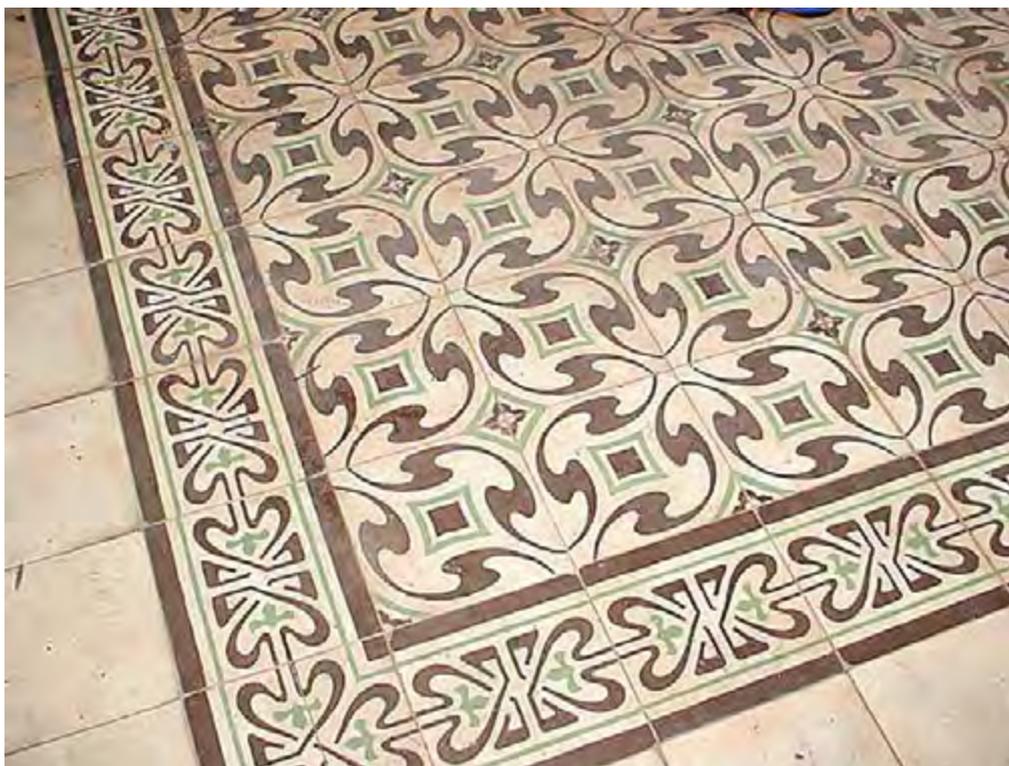
Figura 9 Ladrilhos em tapete em uma pequena área na sacristia da capela (Santa Casa de Misericórdia de Manaus), 2019. Fotografia de Camyla Torres.

Na sacristia, uma pequena área localizada atrás do altar-mor possui ladrilhos no padrão de tapete, apresentando ornamentação com padrões curvos e florais no centro e na faixa (Figura 9). Separado por duas linhas de ladrilho branco, o restante do piso possui ladrilhos contínuos com ornamentação em motivos florais e rodapé em faixa grega, observando-se que, em toda a composição, prevalecem as cores verde, azul, branco e preto (Figura 10).

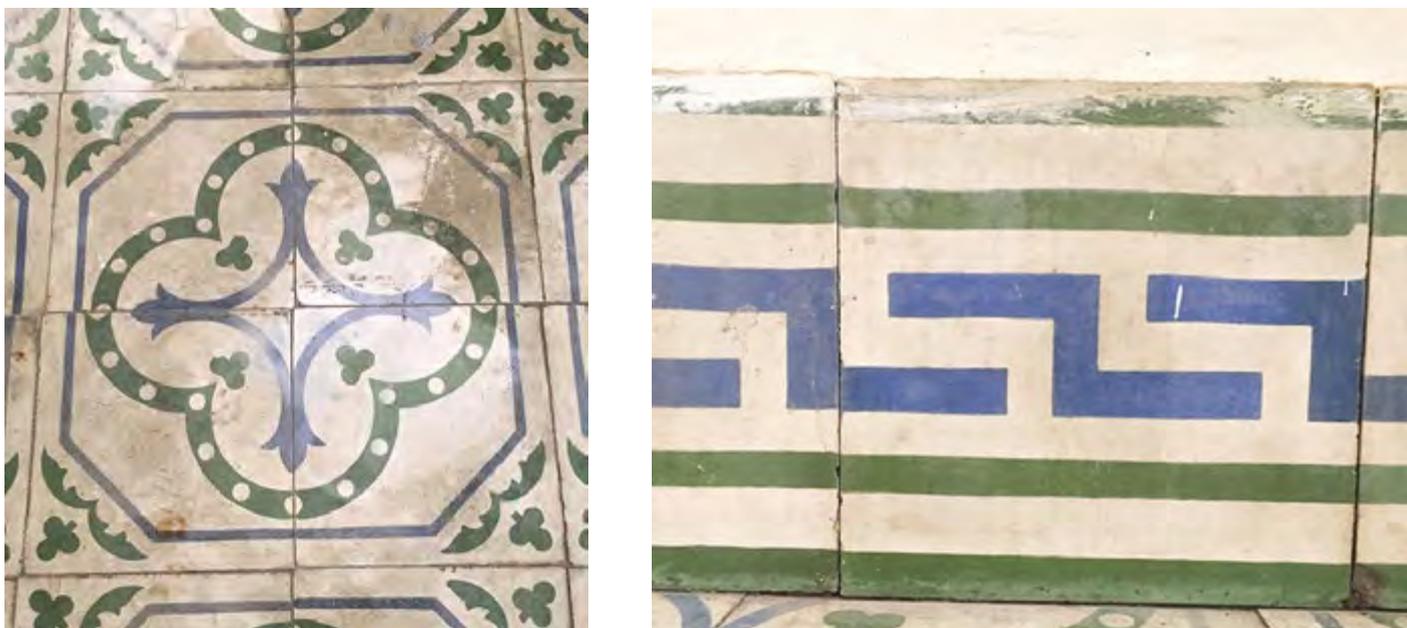
Figura 10 Paginação de piso contínua na sacristia da capela (Santa Casa de Misericórdia de Manaus), 2019. Fotografias de Camyla Torres.

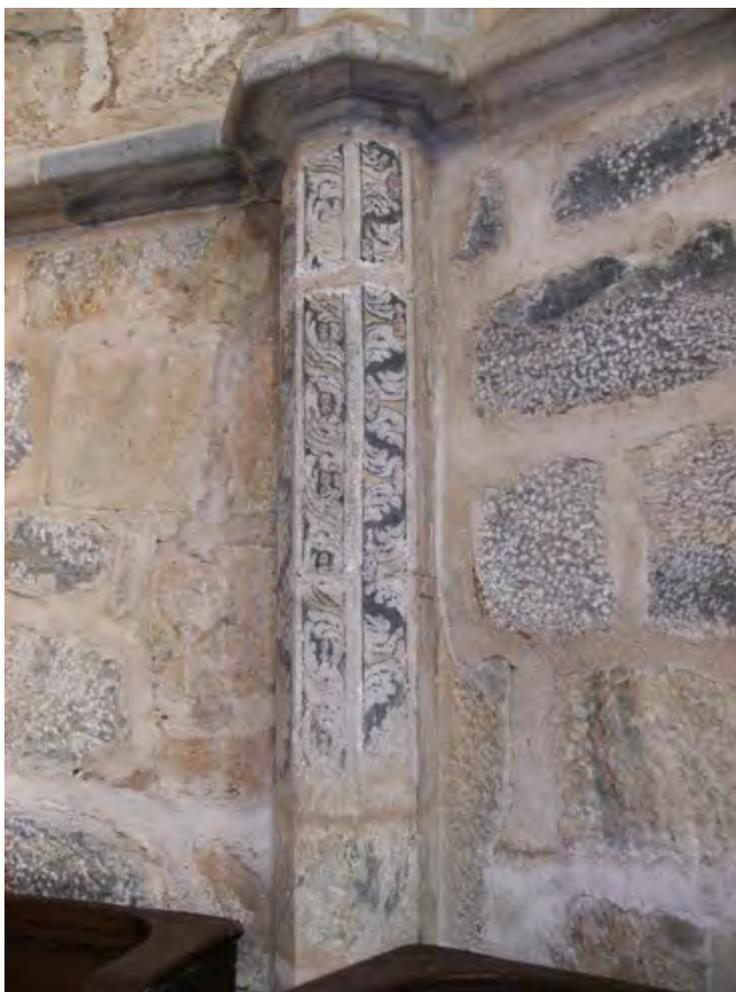
Figura 5 Pintura de fingimento de embutidos de mármore sobre granito, Igreja do Convento de S. Domingos, Elvas, século XVIII(?). Fotografia da autora.

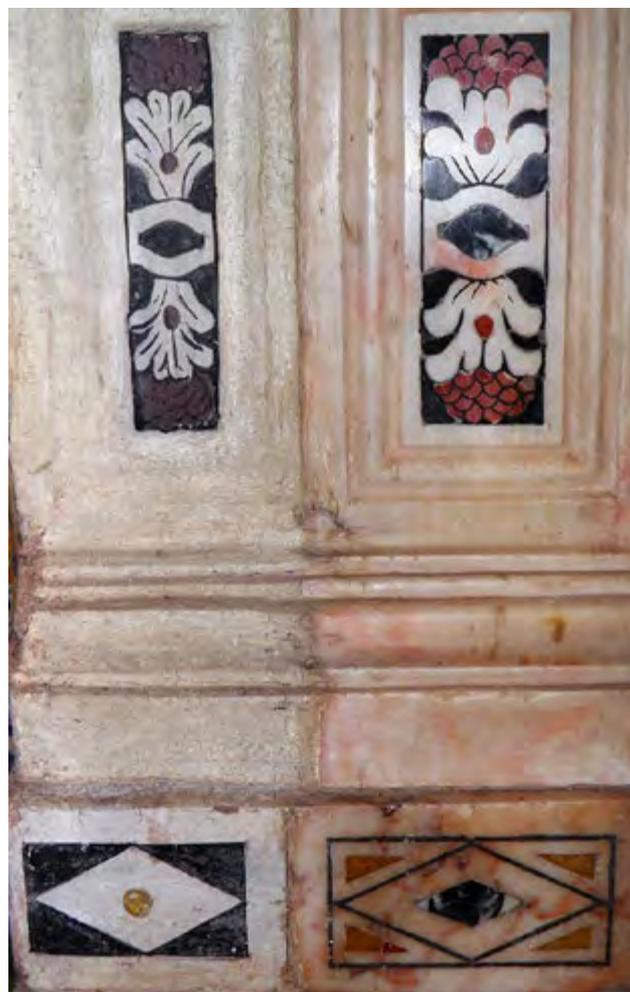
Figura 6 Pintura de fingimento de embutidos de mármore, Igreja de S. Bartolomeu, Vila Viçosa, século XVIII. Fotografia da autora.

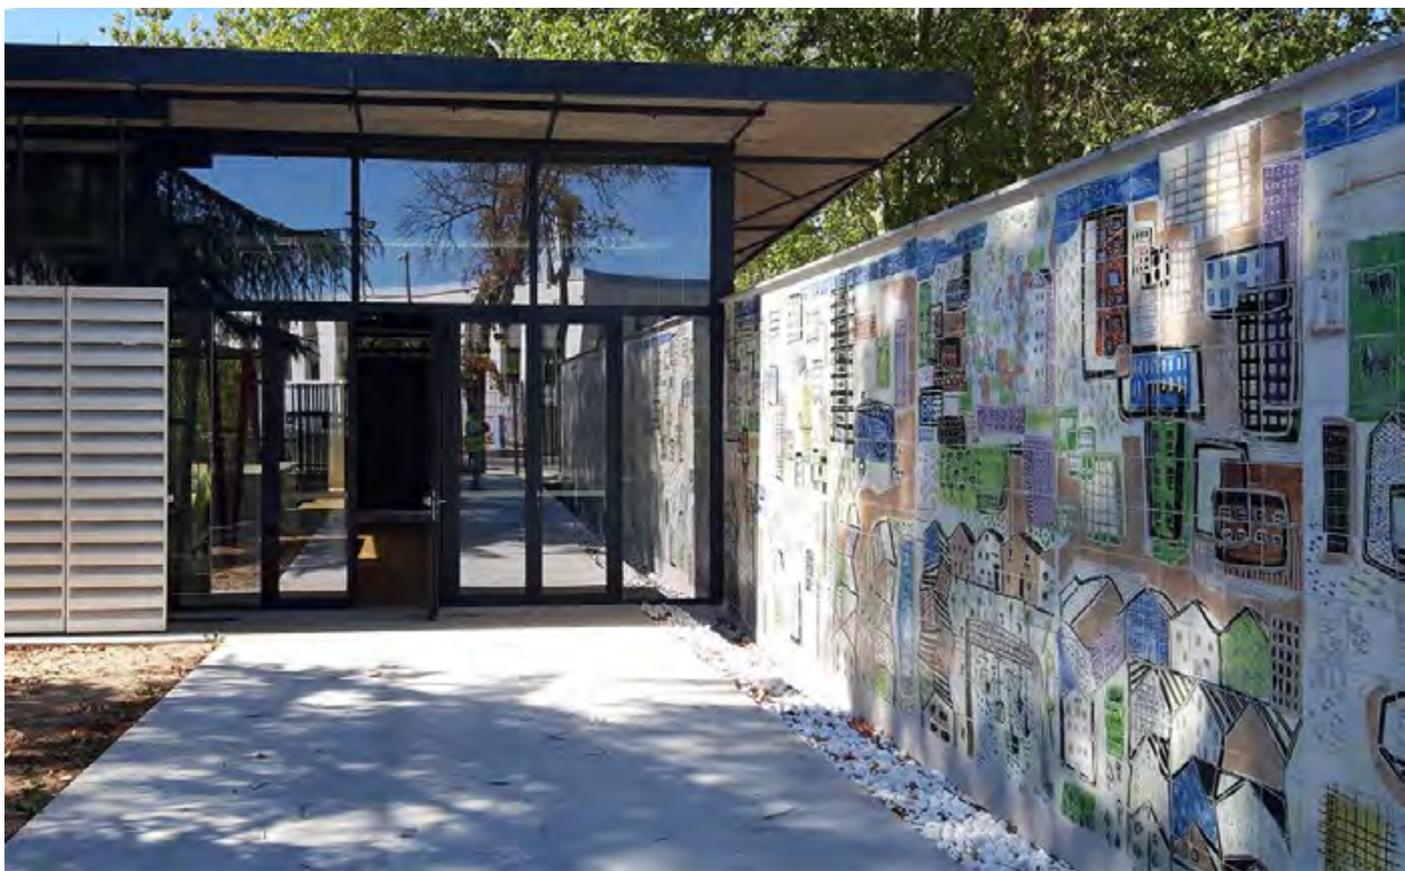
Figura 2 Entrada del pabellón con el mural restaurado en junio de 2020. Fotografía de los autores.

Esa lectura arquitectura-arte queda también reflejada en la temática del mural que, posiblemente, muestra el panorama residencial del momento (Figura 2), con edificaciones populares, con soportales y cubiertas inclinadas, conviviendo con nuevas edificaciones en altura en la que aparecen muros cortina e incluso el homenaje a grandes arquitectos de la época. Dicotomía que también queda reflejada en la selección del soporte: una cerámica porosa tradicional adherida con mortero de cal sobre la fábrica sustentante, sobre la que emplean técnicas modernas de pintura y un lenguaje influido por el cubismo de Picasso y Juan Gris, con superposiciones y transparencias que otorgan dinamismo y una cierta ilusión de movimiento.
