SÉRIE II
NÚMERO 16

cadernos do arquivo municipal

**MATERIAIS DE INTERESSE HISTÓRICO QUE CONSTROEM O PATRIMÓNIO EDIFICADO:
CORRELAÇÕES, USOS, PAISAGENS - VOLUME I**

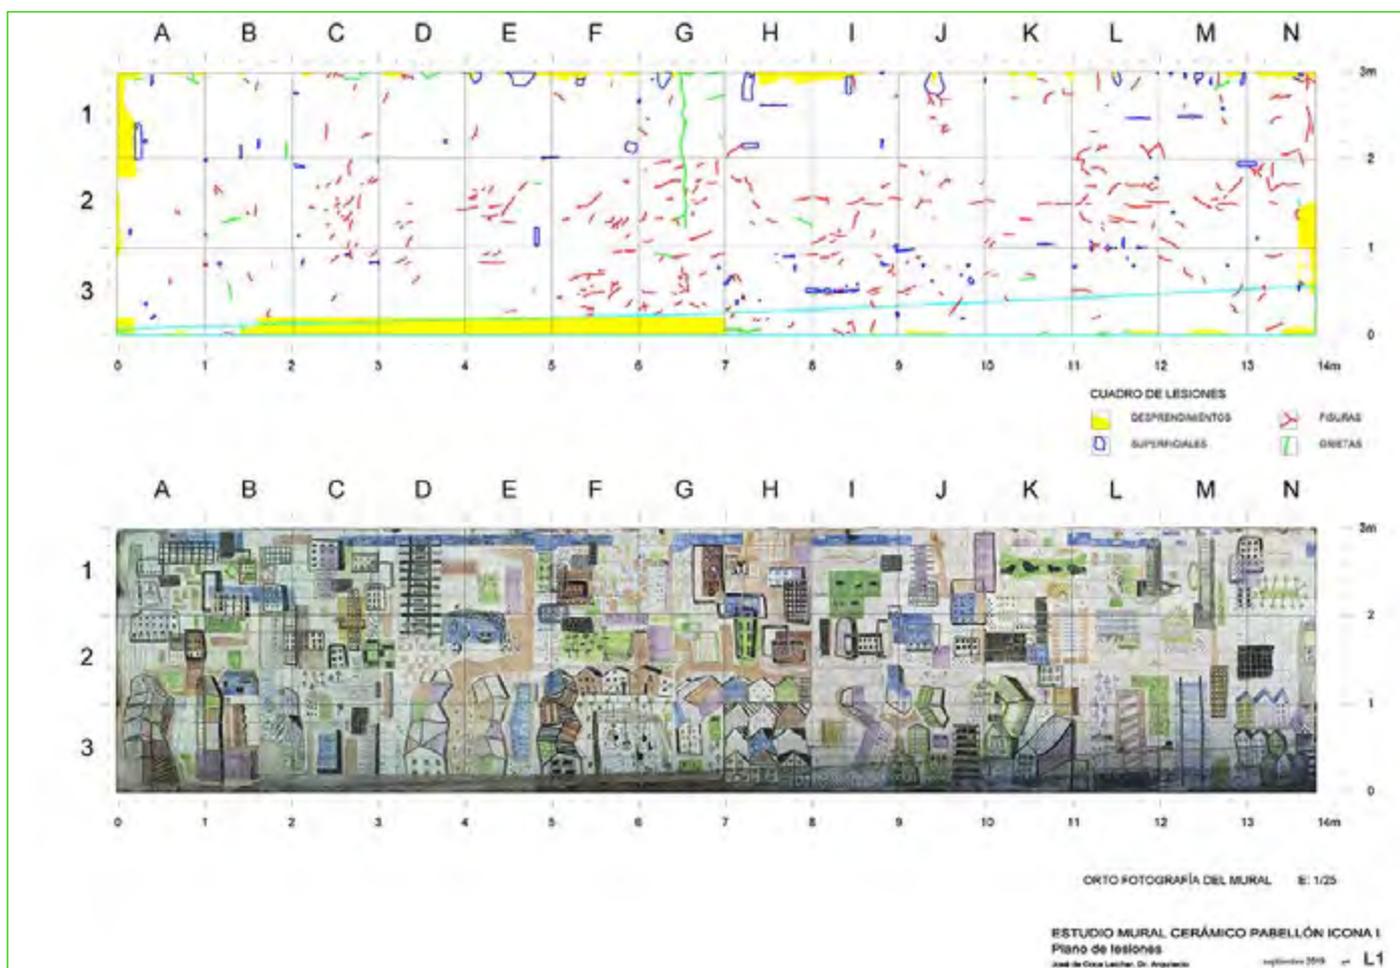
Figura 3 Plano de lesiones y orto fotografía. Estudio mural cerámico pabellón Icona I. Imágenes de los autores.

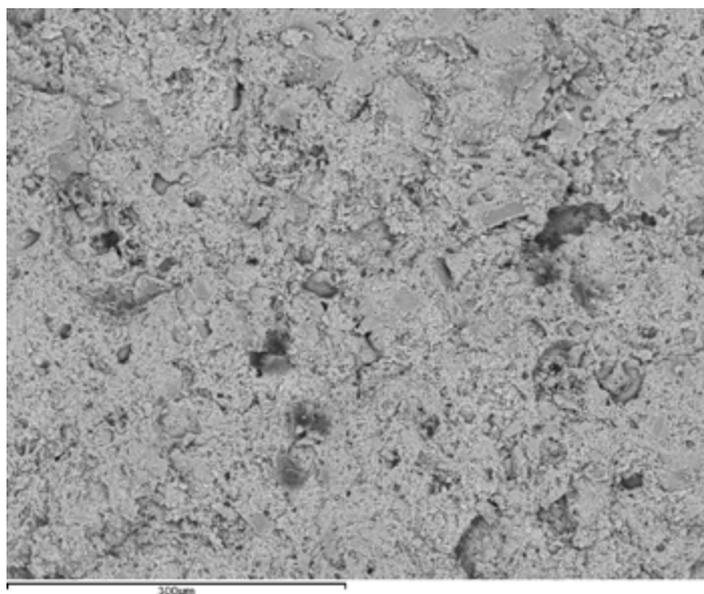
Figura 4 Observación microscópica de la muestra del bizcocho del azulejo, a 200 aumentos. Fotografía de los autores.

Finalmente, el estudio de textura fue realizado sobre las muestras fracturadas mediante microscopía electrónica de barrido con electrones retrodispersados, empleando un microscopio JEOL JSM-820 con electrones secundarios a 20kV. Se prepararon dos tipos de muestras: cerámica-mortero y cerámica-vidriado, que fueron bañadas en oro para garantizar una buena conductividad. Complementariamente a la observación microscópica, se desarrolló un estudio de los componentes químicos mediante EDX. Esta parte se desarrolló en el Centro de Apoyo a la Investigación de la Universidad Complutense de Madrid.

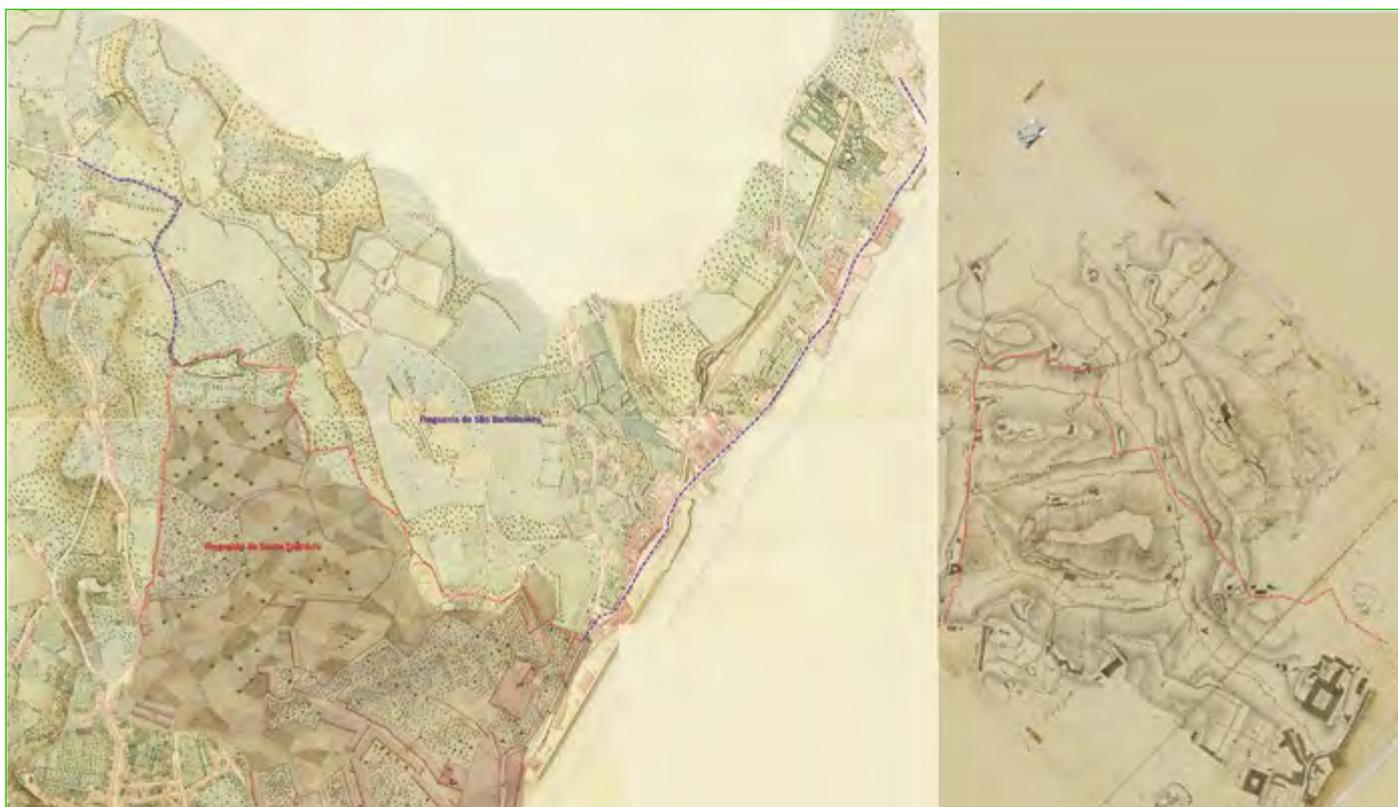
Figura 5 Reconstituição dos limites das freguesias de Santa Engrácia e de São Bartolomeu sobre o Atlas da carta topográfica de Lisboa e a Planta dos subúrbios de Lisboa desde Santa Apolónia até à Quinta do Calado, a partir do Livro das Plantas das Freguesias de Lisboa. [Atlas da carta topográfica de Lisboa: n.º 14, 1858, AML, PT/AMLSB/CMLSB/ PURB/003/00028/16; n.º 15, 1858, AML, PT/AMLSB/CMLSB/PURB/003/00028/17; n.º 16, 1858, AML, PT/AMLSB/CMLSBAH/PURB/003/00028/18; n.º 21, 1858, AML, PT/AMLSB/CMLSB/PURB/003/00028/23; n.º 22, 1858, AML, PT/AMLSB/CMLSB/PURB/003/00028/24; n.º 23, 1858, AML, PT/AMLSB/CMLSB/ PURB/003/00028/25; Planta dos subúrbios de Lisboa desde Santa Apolónia até à Quinta do Calado 1807-1856, Portugal-Gabinete de Estudos Arqueológicos da Engenharia Militar/Direção de Infraestruturas do Exército – 2364-2-20-29; Livro das Plantas das Freguesias de Lisboa. Códices e documentos de proveniência desconhecida, n.º 153. PT/TT/CF/153. *Imagem cedida pelo ANTT.*

A descrição das duas freguesias deixa clara a existência de um dos pontos de contacto entre ambas: o muro da quinta que foi dos padres da Companhia. A adaptação das plantas do livro a outros levantamentos não é simples, uma vez que se tratam de desenhos algo desproporcionados. Para além disso, e como foi referido, não existe representação de São Bartolomeu. Ainda assim, é possível traçar a linha de contacto entre as freguesias (Figura 5), onde se implantaria um dos muros da propriedade jesuíta.

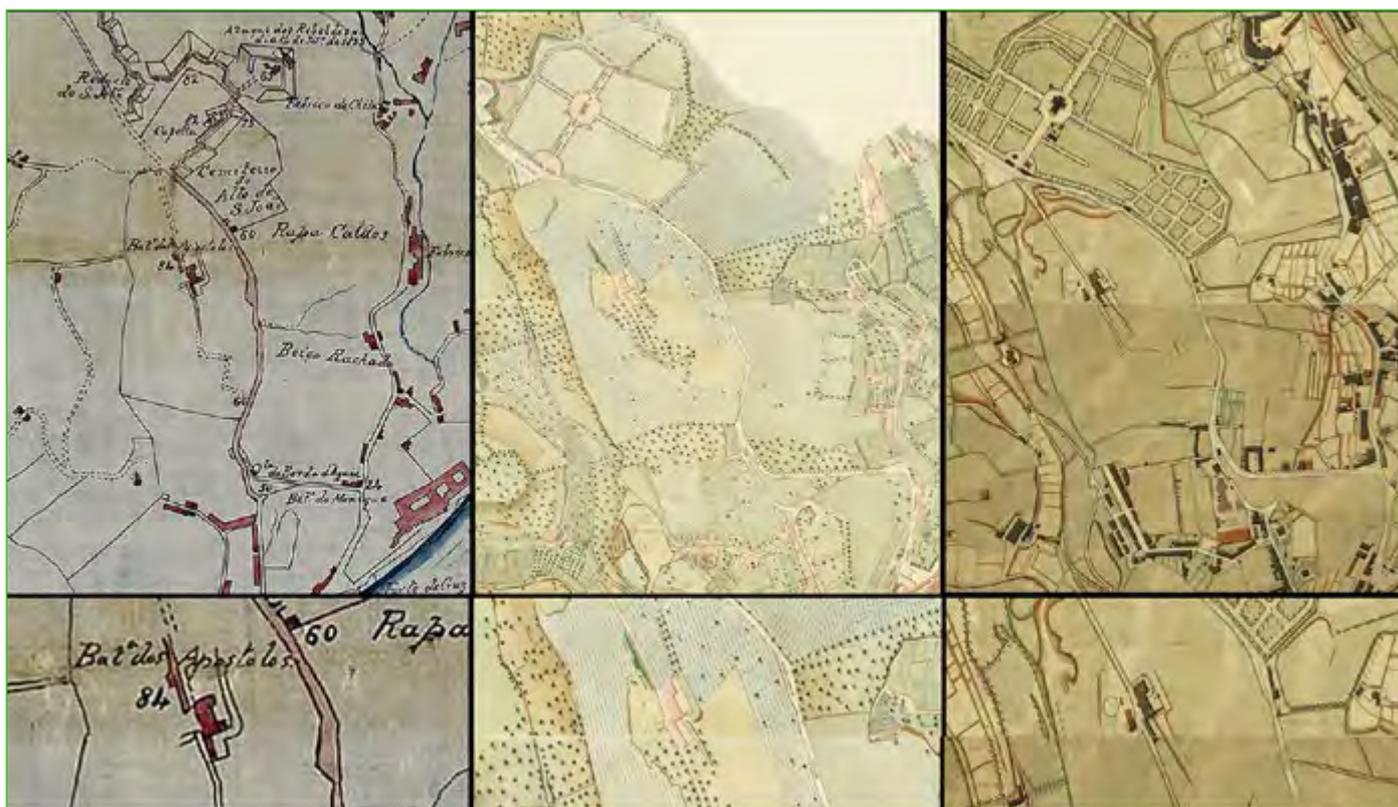
Figura 7 Pormenor da implantação do edificado. Planta de Lisboa: com a indicação das obras projectadas para a segunda linha de defesa e para o aproveitamento da linha de 1833 ou defesa imediata da capital, Joaquim António de Carvalho, 1833. Portugal-Gabinete de Estudos Arqueológicos da Engenharia Militar/Direção de Infraestruturas do Exército – 4010-3-34-47. [Atlas da carta topográfica de Lisboa: n.º 15, 1858, AML, PT/AMLSB/CMLSB/PURB/003/00028/17 e n.º 22, 1858, AML, PT/AMLSB/CMLSB/PURB/003/00028/24. [Planta Topográfica de Lisboa]: 13 J, 1909, AML, PT/AMLSB/CMLSB/UROB-PU/05/03/093 e 13 I, 1909, AML, PT/AMLSB/CMLSB/UROB-PU/05/03/081.

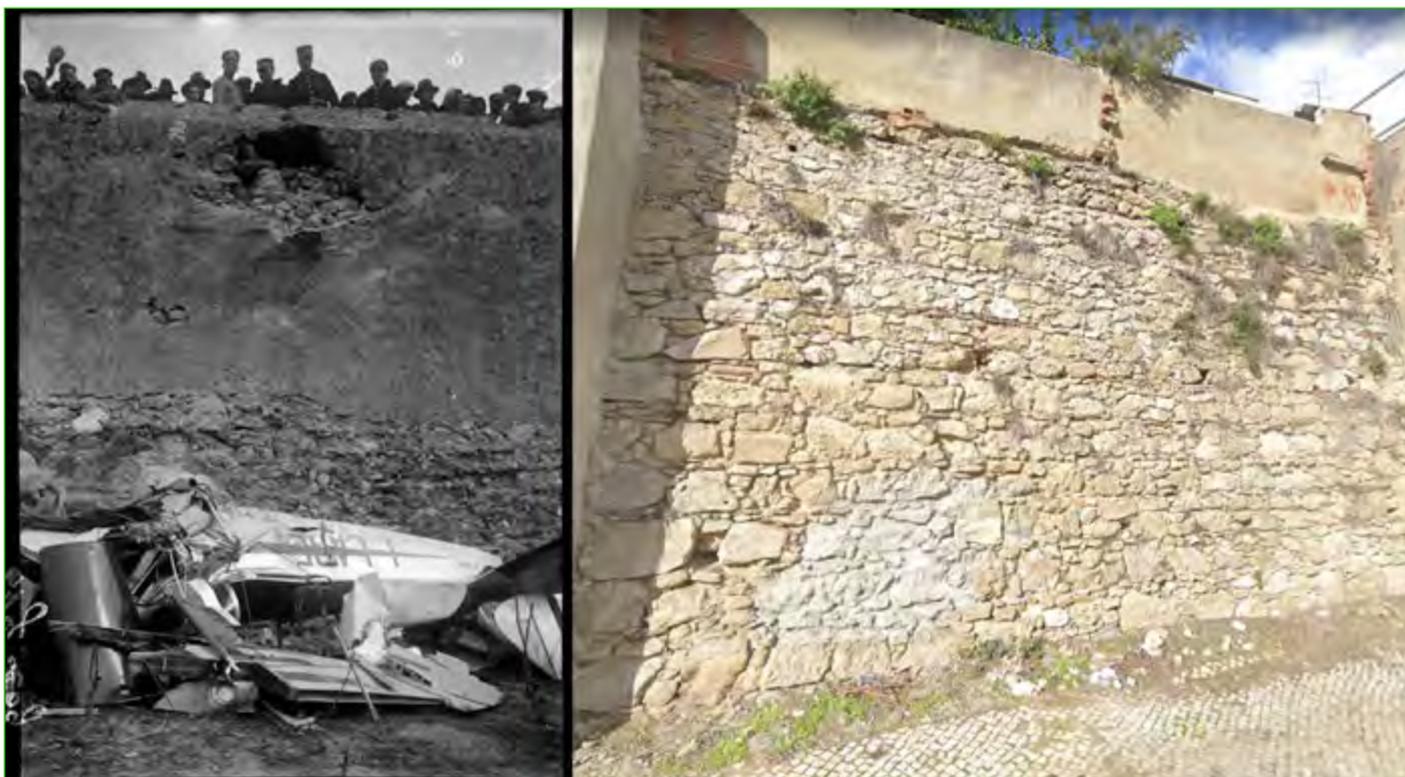
Figura 9 Vistas do muro da quinta. Um aspecto do buraco que o avião italiano produziu no muro da quinta dos Apóstolos. PT/TT/EPJS/SF/001-001/0022/0064G. Autor não mencionado. 1932/01/07. *Imagem cedida pelo ANTT*; à direita, o mesmo muro na atual rua Joseph Biel. Fotografia das autoras.

A propriedade jesuíta não resistiu à evolução urbana que a zona oriental de Lisboa sofreu. Nos registos fotográficos à guarda do AML datados do início do século XX (Figura 8), ainda é possível visualizar a casa da Quinta da Letrada e a encosta onde se desenvolvia (Figura 8, a verde e na fotografia à direita). Quanto à Quinta dos Apóstolos, aparentemente resistiu apenas parte do muro nascente (Figura 8, a laranja), sendo o mesmo claramente perceptível nos documentos acima referidos, mas também numa imagem captada pelo Serviço de Fotografia do jornal *O Século* em 1932²⁷, aquando da queda de um avião naquela zona (Figura 9). Nesse registo é possível não

só perceber a diferença de cotas entre a Quinta dos Apóstolos (acima do muro) e a envolvente, mas também o aparelho de pedra que constitui o muro, muito semelhante ao tipo de aparelho de pedra irregular (agora sem revestimento) que ainda hoje se vê em troços de muro da Rua Joseph Biel (Figura 9).

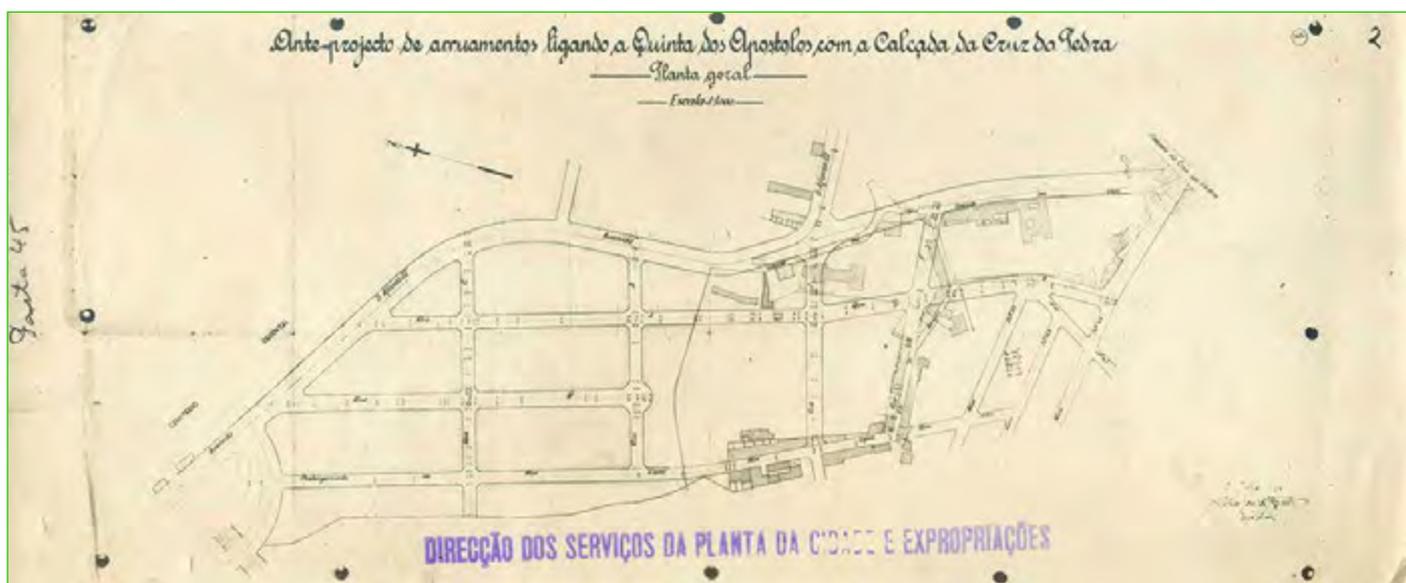
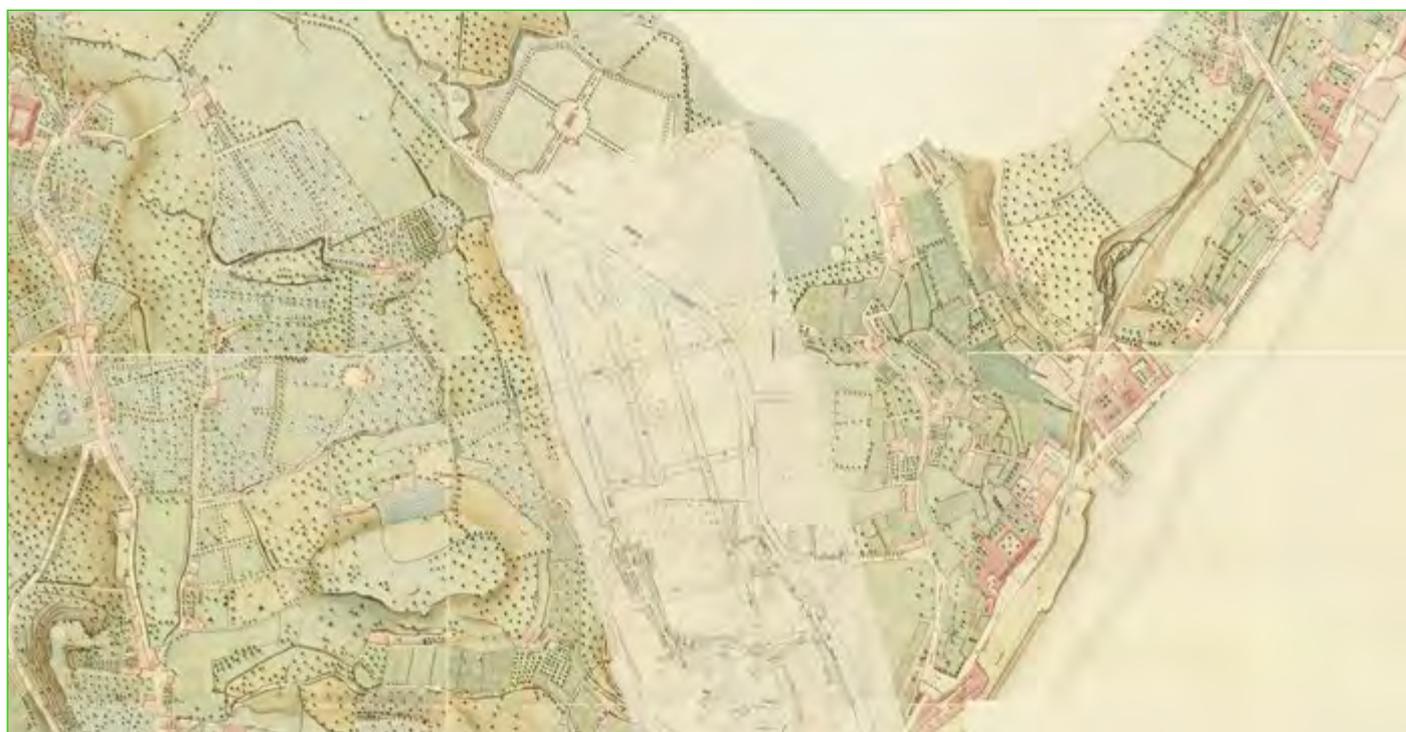
Figura 10 Plantas do Atlas da carta topográfica com sobreposição do projeto para arruamento da Quinta dos Apóstolos. [Atlas da carta topográfica de Lisboa]: n.º 14, 1858, AML, PT/AMLSB/CMLSB/UROB-PU/05/01/16; n.º 15, 1858, AML, PT/AMLSB/CMLSB/PURB/003/00028/17; n.º 16, 1858, AML, PT/AMLSB/CMLSB/BAH/PURB/003/00028/18; n.º 21, 1858, AML, PT/AMLSB/CMLSB/PURB/003/00028/23; n.º 22, 1858, AML, PT/AMLSB/CMLSB/PURB/003/00028/24 e n.º 23, 1858, AML, PT/AMLSB/CMLSB/PURB/003/00028/25; e [Anteprojecto de arruamentos para ligar a quinta dos Apóstolos com a calçada da Cruz da Pedra], António Emídio Abrantes, 1934, AML, PT/AMLSB/CMLSB/BAH/PURB/002/03898; p. 2.

Na fotografia aérea (Figura 8) é muito clara a elevação onde se erguia a quinta jesuíta, mas por esta época, já totalmente urbanizada. Os projetos de arruamentos para essa área mostram que, apesar de quase dois séculos depois, ainda se mantinha a referência indireta à presença dos jesuítas: “Ante-projecto de arruamentos ligando a Quinta dos Apóstolos com a Calçada da Cruz da Pedra”²⁸ (Figura 10).

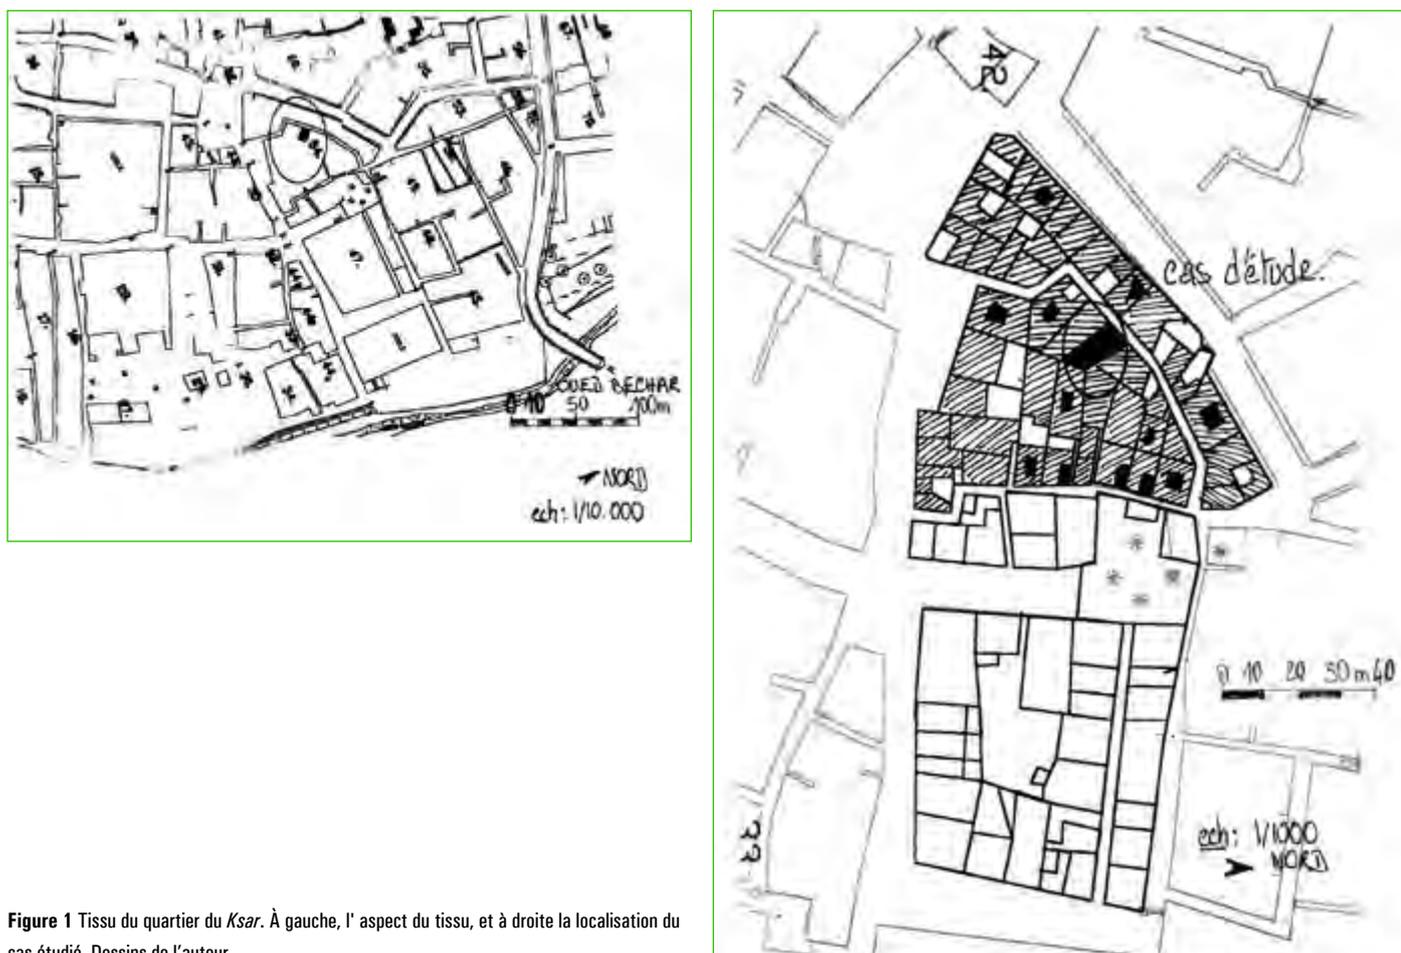
Figure 1 Tissu du quartier du Ksar. À gauche, l' aspect du tissu, et à droite la localisation du cas étudié. Dessins de l'auteur.

A l'échelle urbaine, l'organisation est établie selon les principes du Ksar : une lecture élémentaire du tissu reflète un espace extérieur caractérisé par des ruelles étroites et sinueuses (*z'guegs*), des parcelles de jardins (*djenens*) et de grands vides urbains pour les emplacements occasionnels de la *khaïma*. Les maisons à patios ouverts ou couverts sont regroupées de manière compacte (accolées les unes aux autres). Elles sont de type introverti fermées au monde extérieur. La conception compacte horizontale expose le minimum de surface au soleil et au vent. La protection des façades contre le soleil se fait par des rues profondes et sinueuses qui diminuent le temps de l'ensoleillement direct des façades. Dans un environnement aussi dense, il y a très peu d'espaces pour le sable, l'éclat du soleil et les tourbillons de sable, préoccupations majeures du climat régional. Le tissu est constitué d'îlots hétérogènes, entièrement densifiés par le bâti (Figure 1).

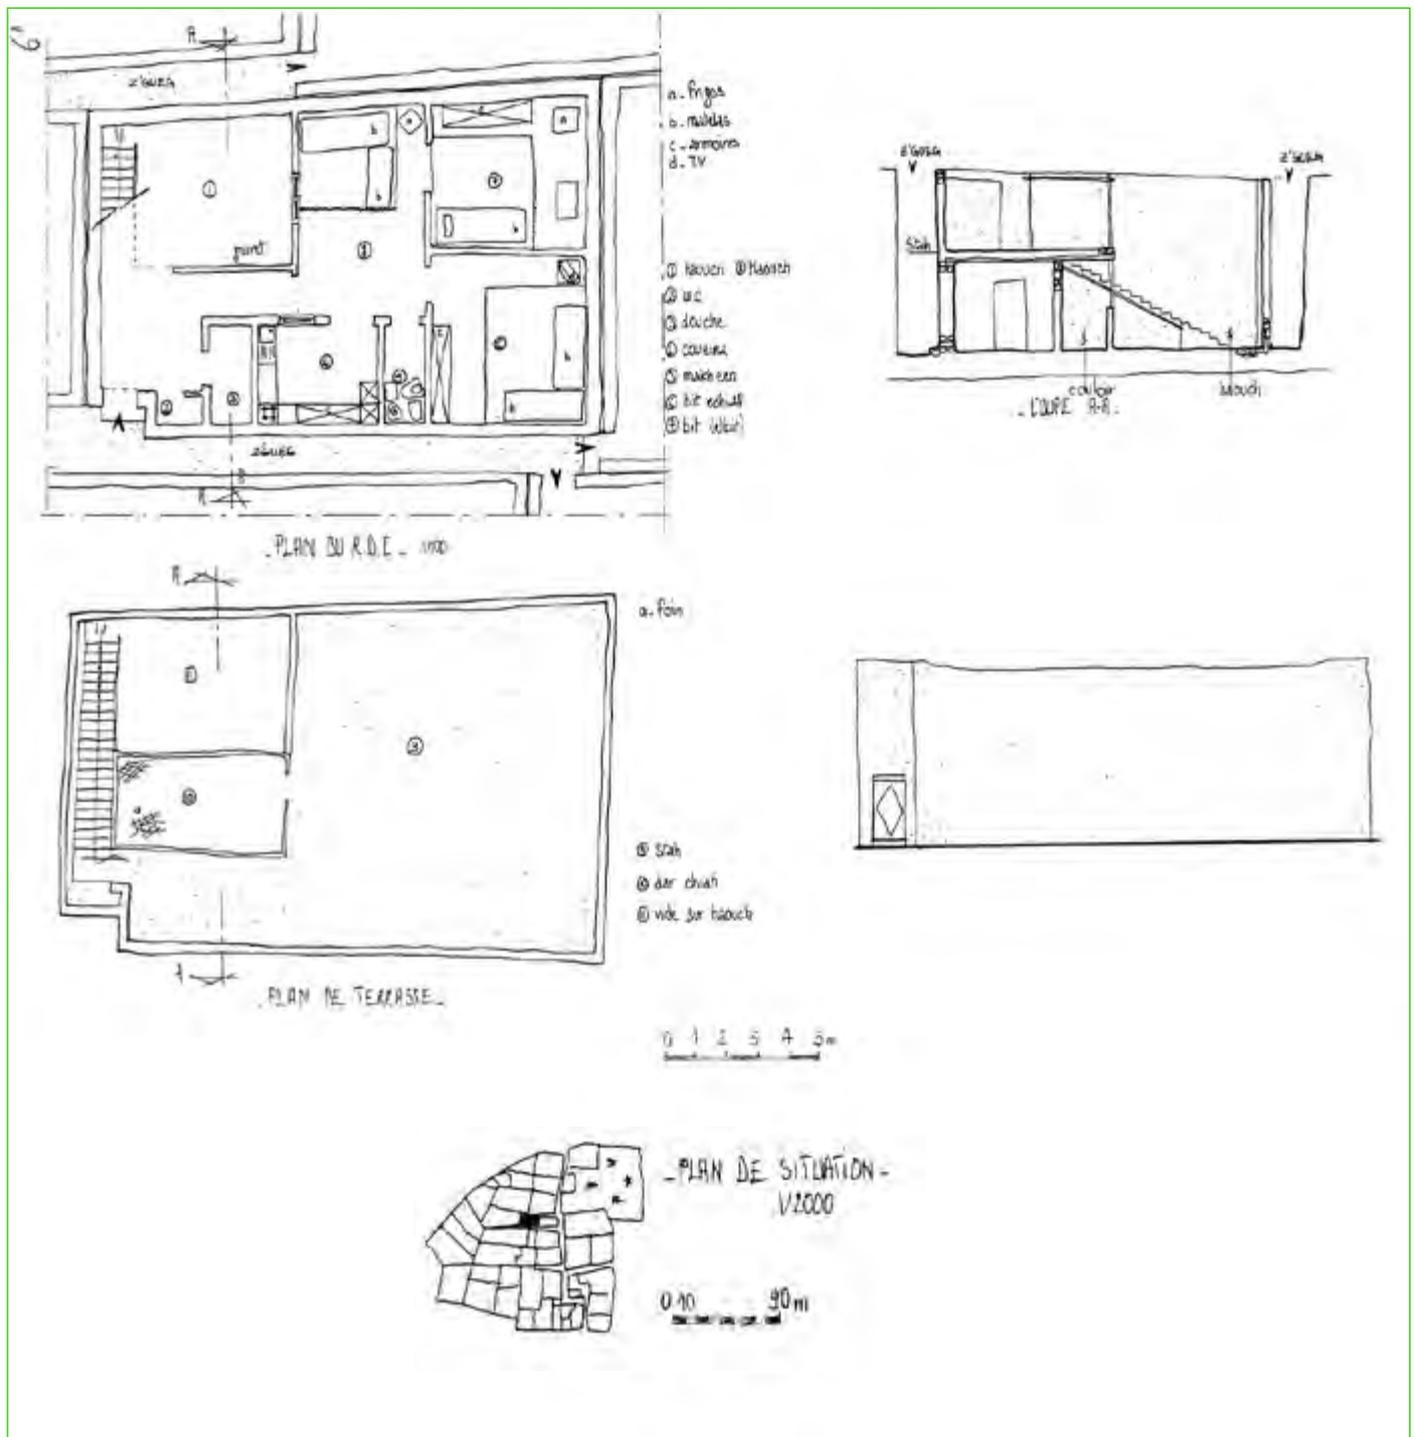
Figure 3 Relevé d'une habitation traditionnelle type. Dessins de l'auteur.

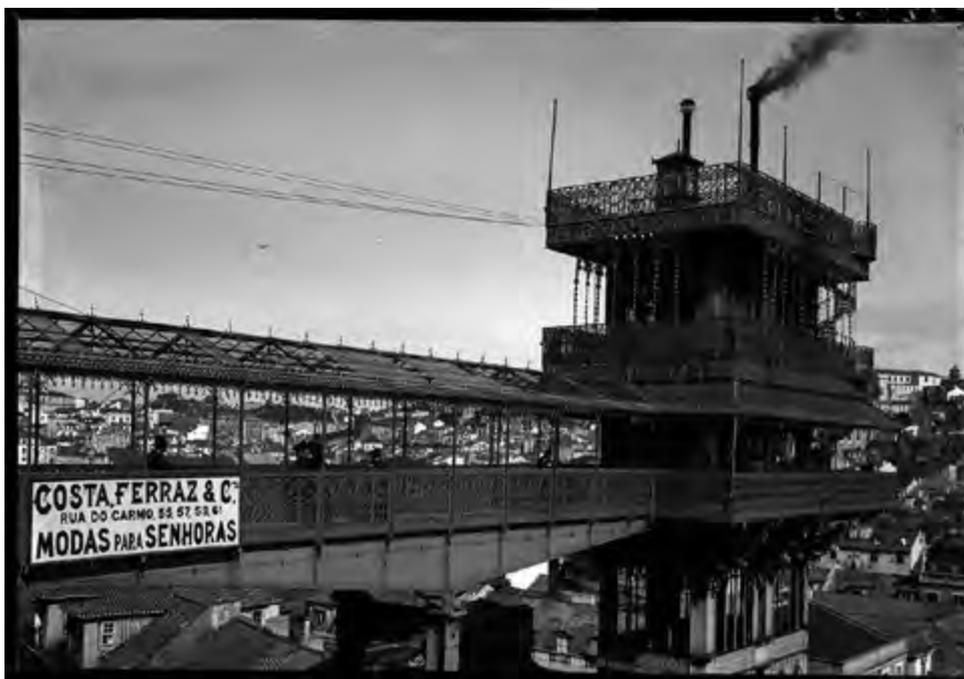
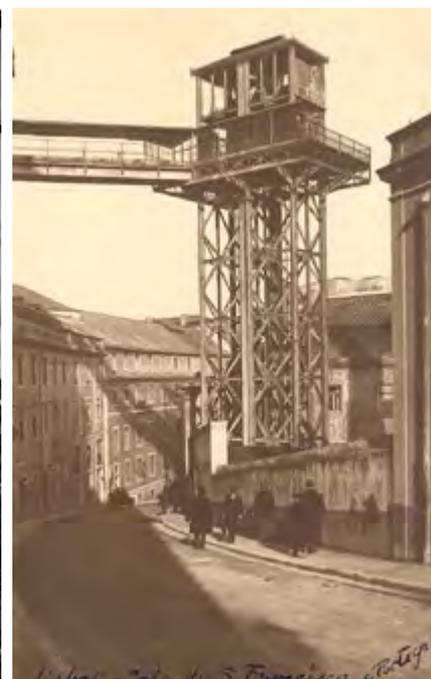
Figuras 1 e 2 Comparação entre os Elevadores de Santa Justa e de São Julião: 1. Elevador de Santa Justa, Paulo Guedes, [191-]. Arquivo Municipal de Lisboa (AML), PT/AMLSB/CMLSBAH/PCSP/004/NUN/000355; 2. Elevador de São Julião, Eduardo Portugal, [191-]. AML, PT/AMLSB/POR/059929.

estrutura. A sua semelhança com o antigo elevador de São Julião (Figuras 1 e 2) constitui um exemplo de réplica de um tipo construtivo existente.

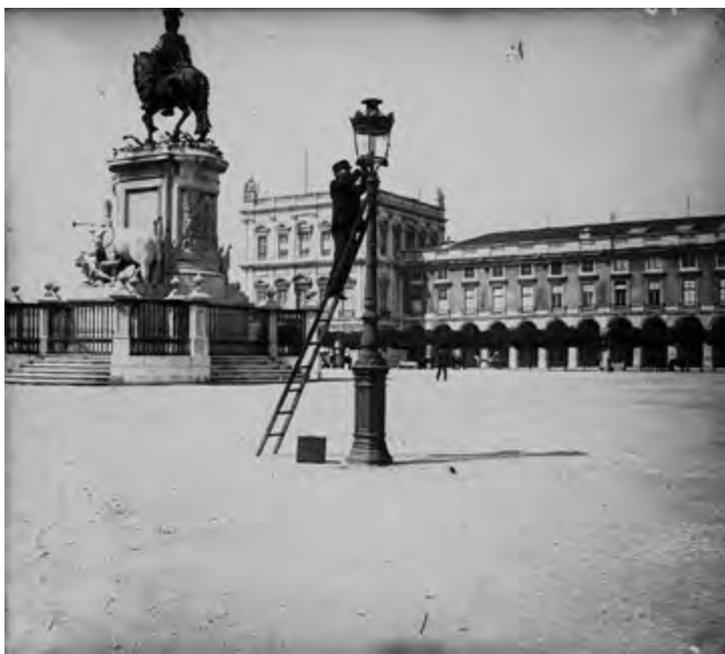
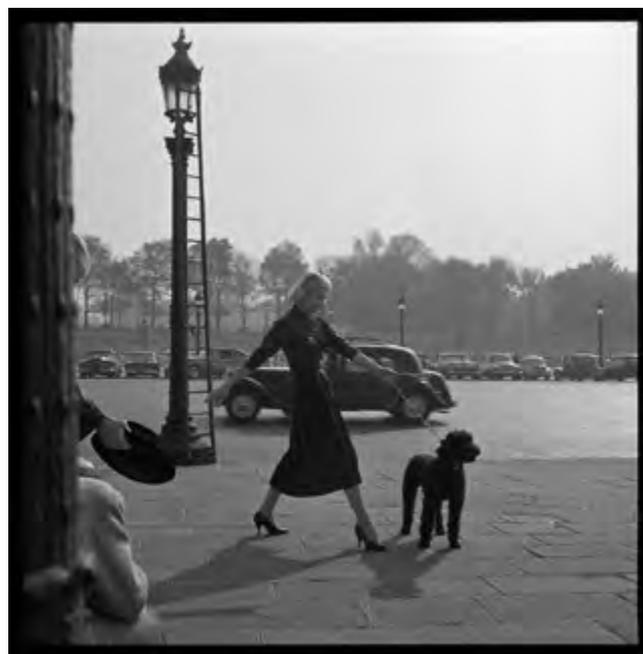
Figuras 5 e 6 Os candeeiros a gás em Lisboa e Paris: 5. Candeeiro a gás no Terreiro do Paço e acendedor de candeeiros, Henrique Maufroy de Seixas, [1862-1950]. AML, PT/AMLSB/CMLS-BAH/PCSP/004/SEX/000002; 6. Place de la Concorde, Amadeu Ferrari. AML, PT/AMLSB/FER/008920.

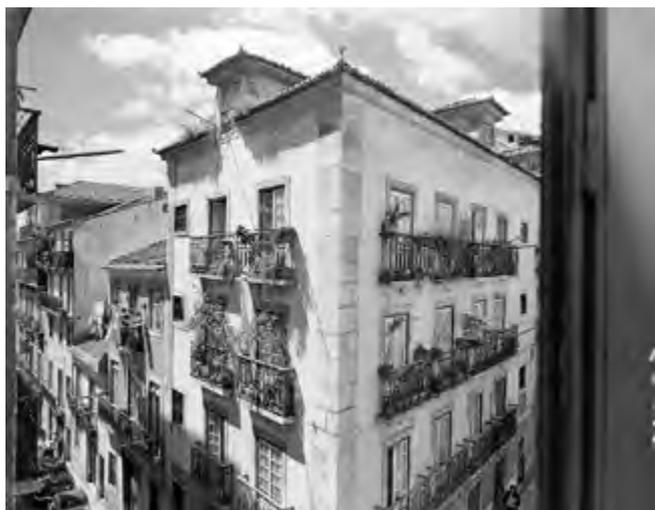
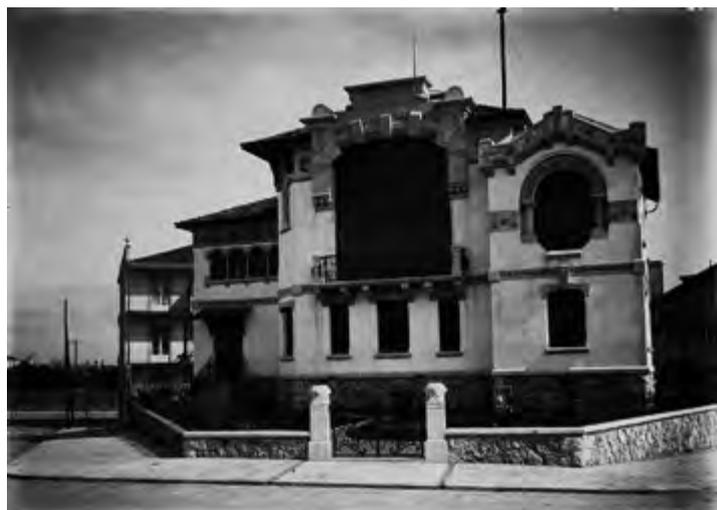
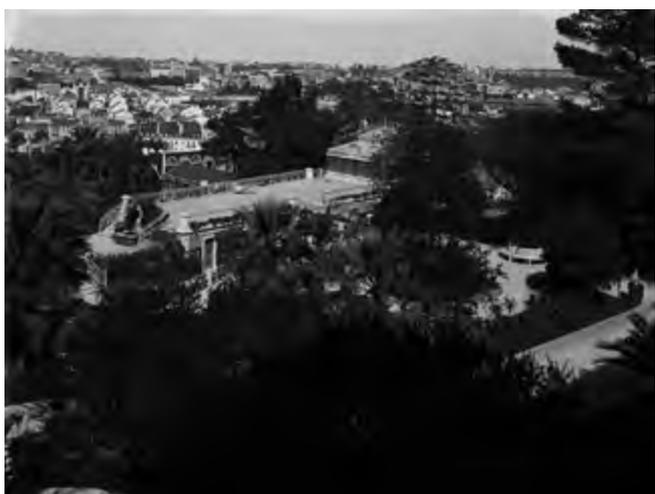
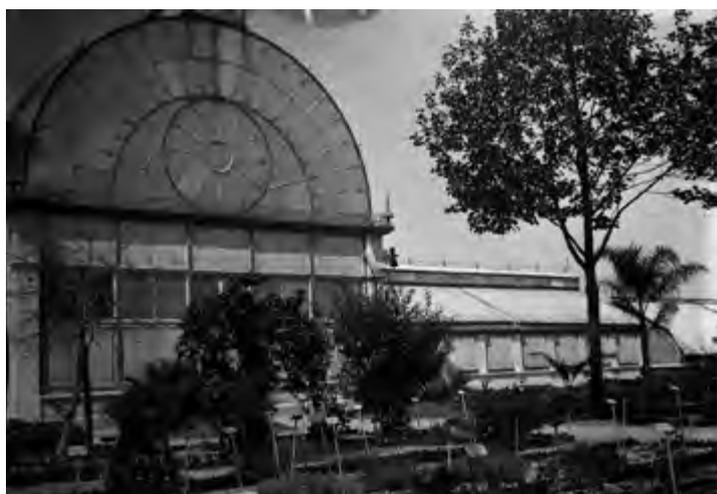
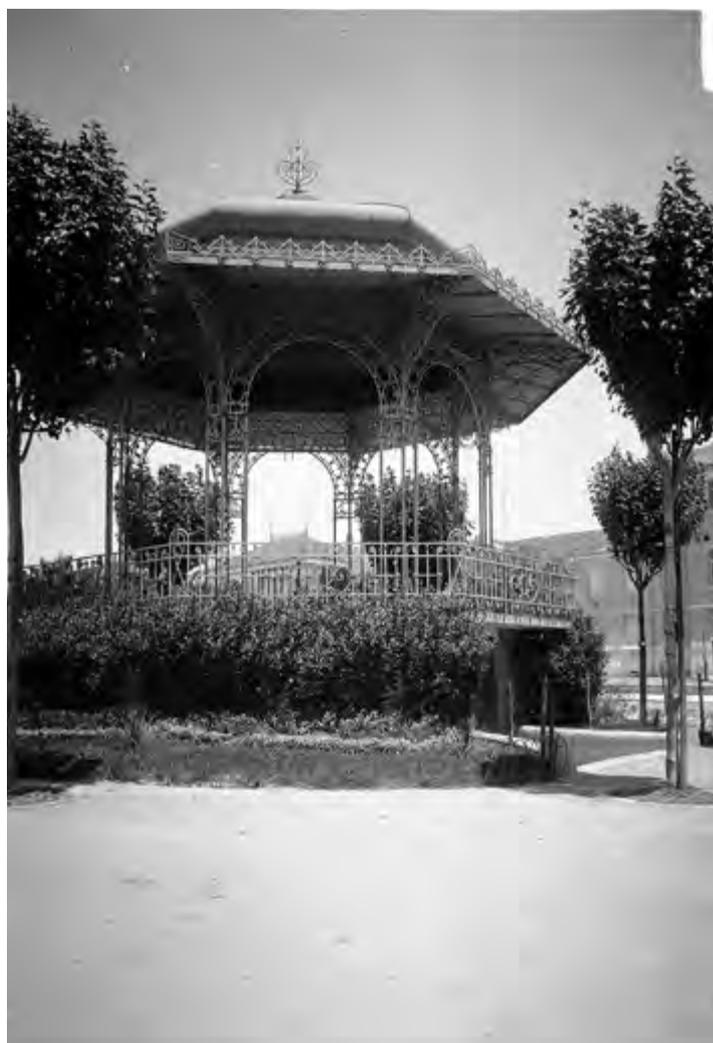
Figura 1 Exemplos de utilização de materiais ferrosos em edifícios habitacionais e de lazer antigos: a. Edifício de janelas com varandas de sacada em ferro forjado, Bairro Alto, Lisboa, fotografia de Armando Maia Seródio, 1959. AML, PT/AMLSB/CMLSBAH/PCSP/004/SER/002091; b. Gradeamentos e caixilharias em ferro forjado em moradia de estilo “Arte Nova”, Casa-Museu Doutor Anastácio Gonçalves, Avenidas Novas, Lisboa, fotografia de Alberto Carlos Lima, [entre 1905 e 1949]. AML, PT/AMLSB/CMLSBAH/PCSP/004/LIM/000896; c. Terraço com gradeamento nas plataformas e estufa do palacete Ribeiro da Cunha, Lisboa, [194-]. AML, PT/AMLSB/CMLSBAH/PCSP/004/ACU/002535; d. Estufas no jardim da quinta das Laranjeiras, Lisboa, fotografia de José Artur Leitão Bárcia, [entre 1890 e 1945]. AML, PT/AMLSB/CMLSBAH/PCSP/004/BAR/000537; e. Coreto da Praça José Fontana, Lisboa, fotografia de José Artur Leitão Bárcia, [entre 1900 e 1945]. AML, PT/AMLSB/CMLSBAH/PCSP/004/BAR/000828.

Em termos históricos, a integração dos materiais metálicos nos edifícios em Portugal tem menos expressão e é relativamente recente quando comparada com outros materiais de construção. A sua aplicação ocorre, principalmente, em elementos de fachada como gradeamentos, desde os edifícios Pombalinos aos de “Arte Nova”, e em alguns elementos de coberturas, como claraboias, remates, caleiras e elementos decorativos, ou no seu revestimento (Vieira, 2018). A utilização dos metais em componentes estruturais decorre desde o final do século XIX, complementarmente a outros materiais de construção, em colunas e vigas para edifícios (Vieira, 2018), ou como principal material, em estruturas de coberturas de edifícios de maior dimensão, como por exemplo, em estações ferroviárias, ou ainda em estruturas de edifícios como estufas¹, coretos, etc. (Figura 1).

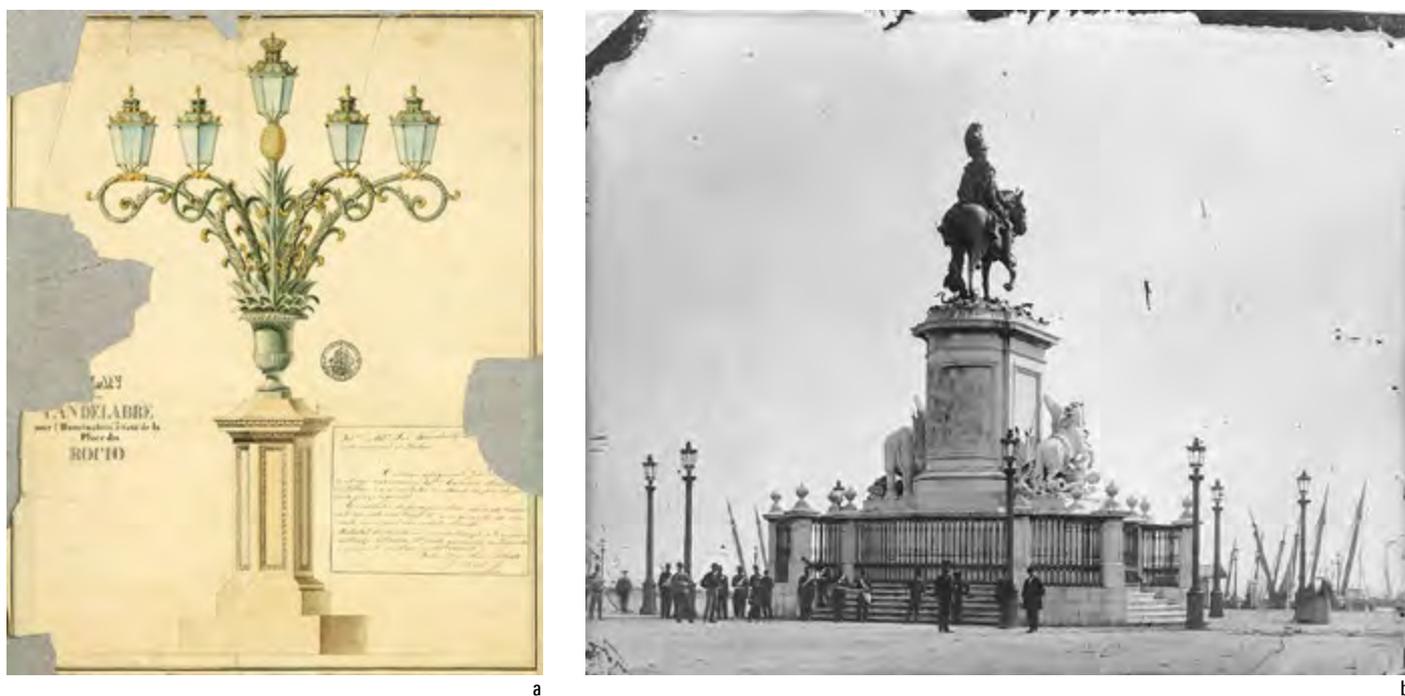
Figura 2 Exemplos de aplicação de ligas de cobre em elementos decorativos de exterior: a. Desenho de um candelabro de ferro fundido e bronze para a iluminação a gás na praça do Rossio, Lisboa, 540 x 435 mm, 1849-05-22. AML, PT/AMLSB/CMLSB/UROB-PU/11/774; b. Estátua de Dom José I (1775), Praça do Comércio, Lisboa, fotografia de Henrique Maufrøy de Seixas, [189-?]. AML, PT/AMLSB/CMLSB/PCSP/004/SEX/000364.

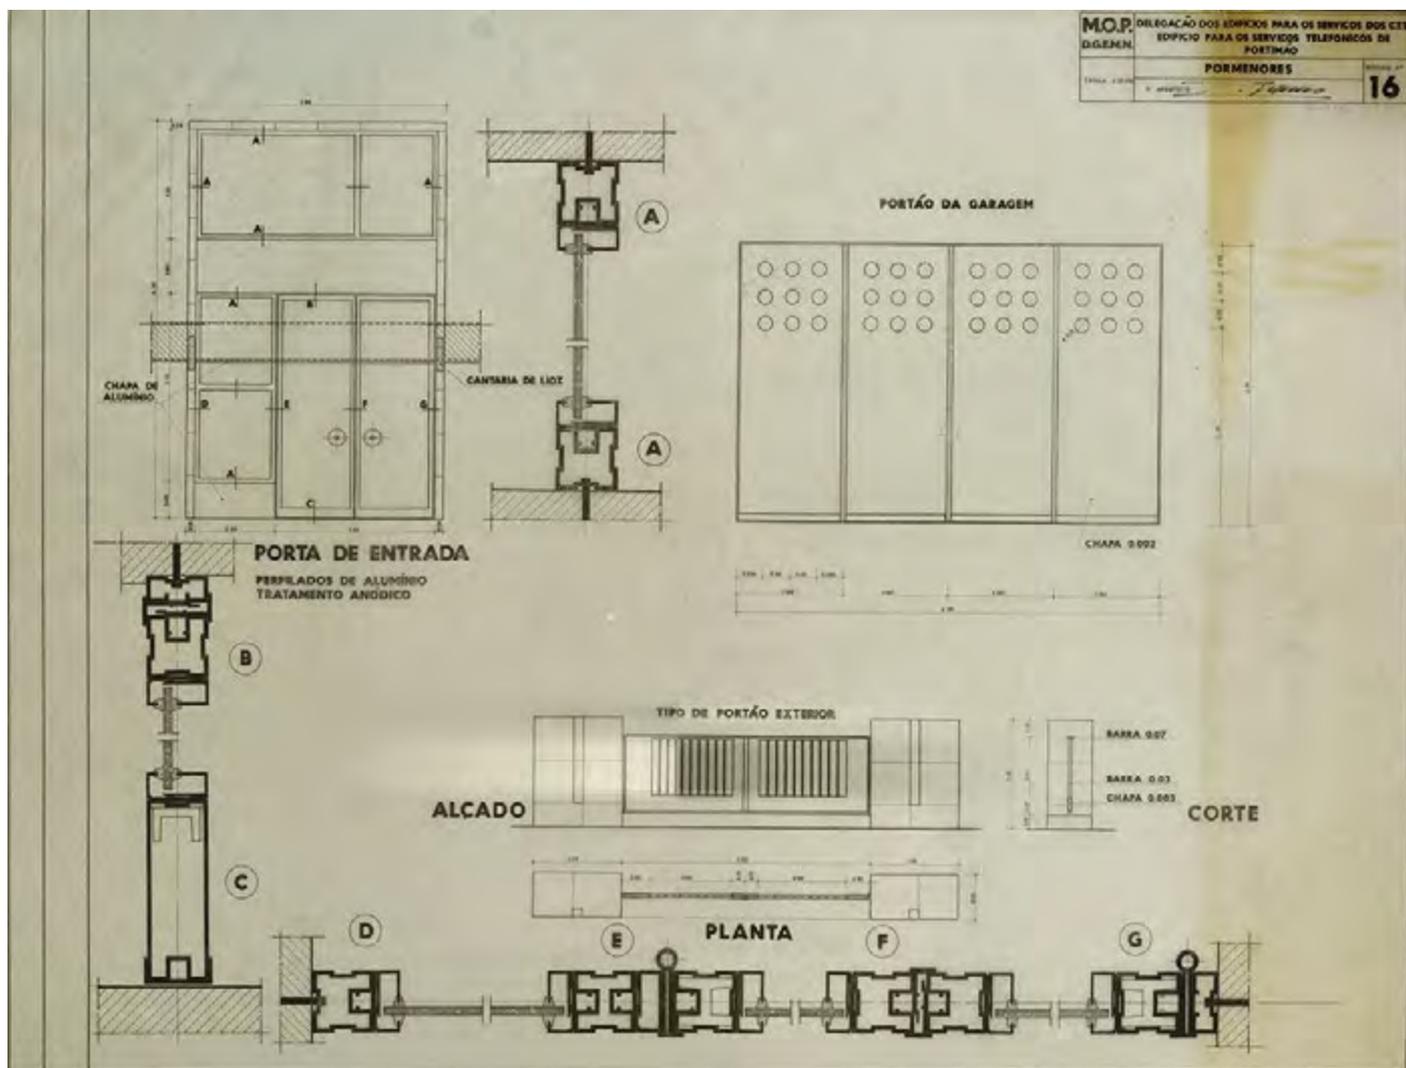
Figura 3 Desenho de uma caixilharia de um edifício. Exemplo de aplicação do alumínio. Pormenores: porta de entrada (perfilados de alumínio - tratamento anódico), portão da garagem, tipo de portão exterior (alçado e corte) e planta, Edifício dos CTT, arq. Cassiano Branco, [1959-1965]. AML, PT/AMLSB/CB/10/03/39.

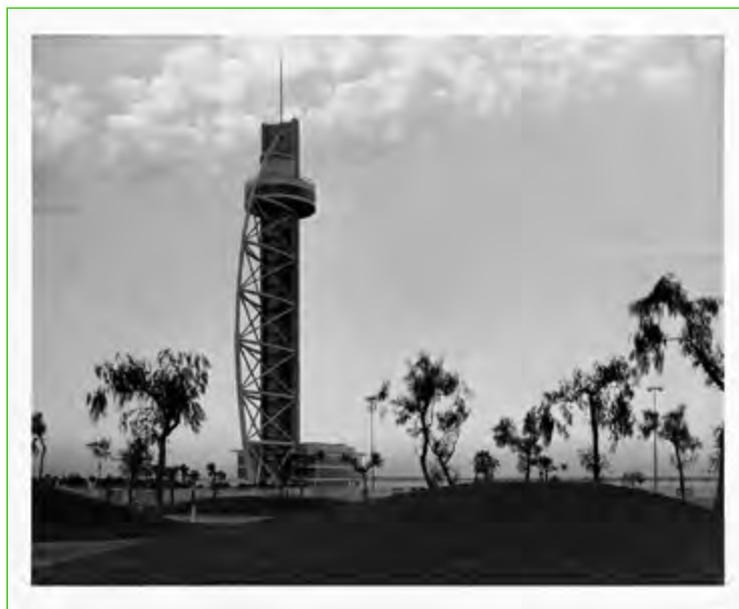
Figura 4 Estruturas (modernas) de construção metálica e mista. Exemplos de aplicação do aço: a. Estação do Oriente, Lisboa, fotografia de Andrés Lejona, 2002. AML, PT/AMLSB/LEJ/000147; b. Torre Vasco da Gama, Parque das Nações, Lisboa, fotografia de Luís Pavão, 1999. AML, PT/AMLSB/CMLSBAH/PCSP/003/LIS/000311.

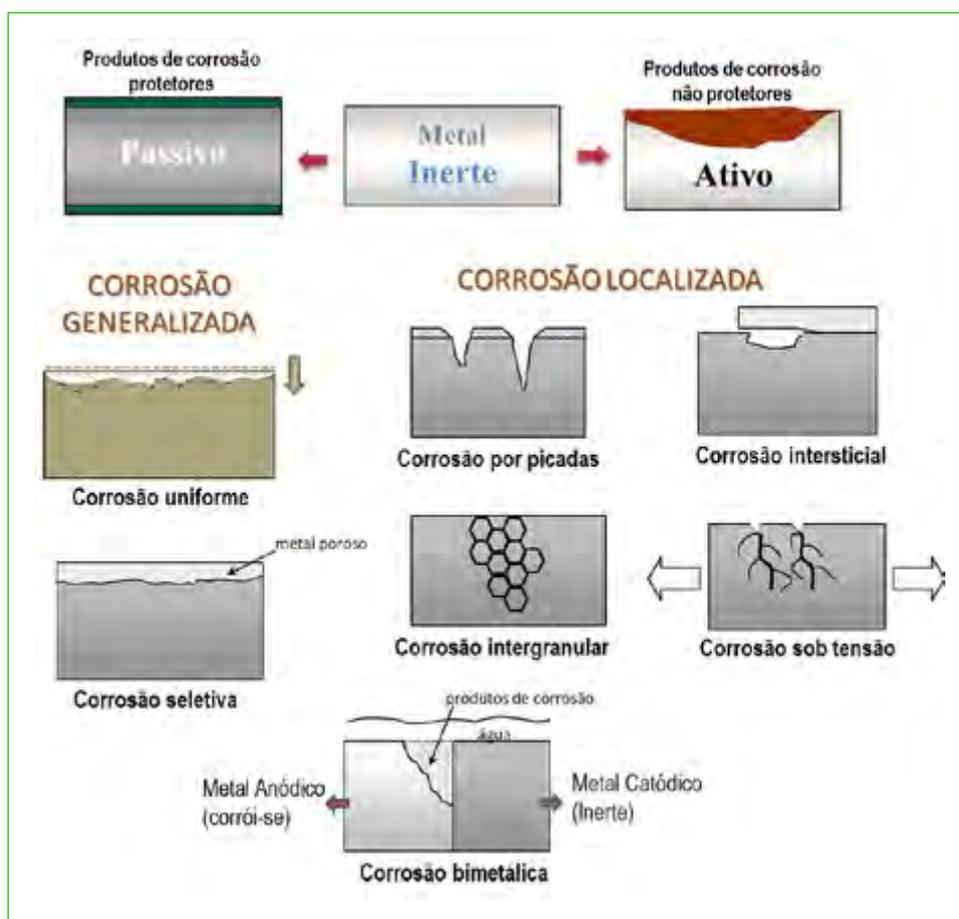
Figura 5 Forma de comportamento do metal à corrosão e tipos de corrosão.

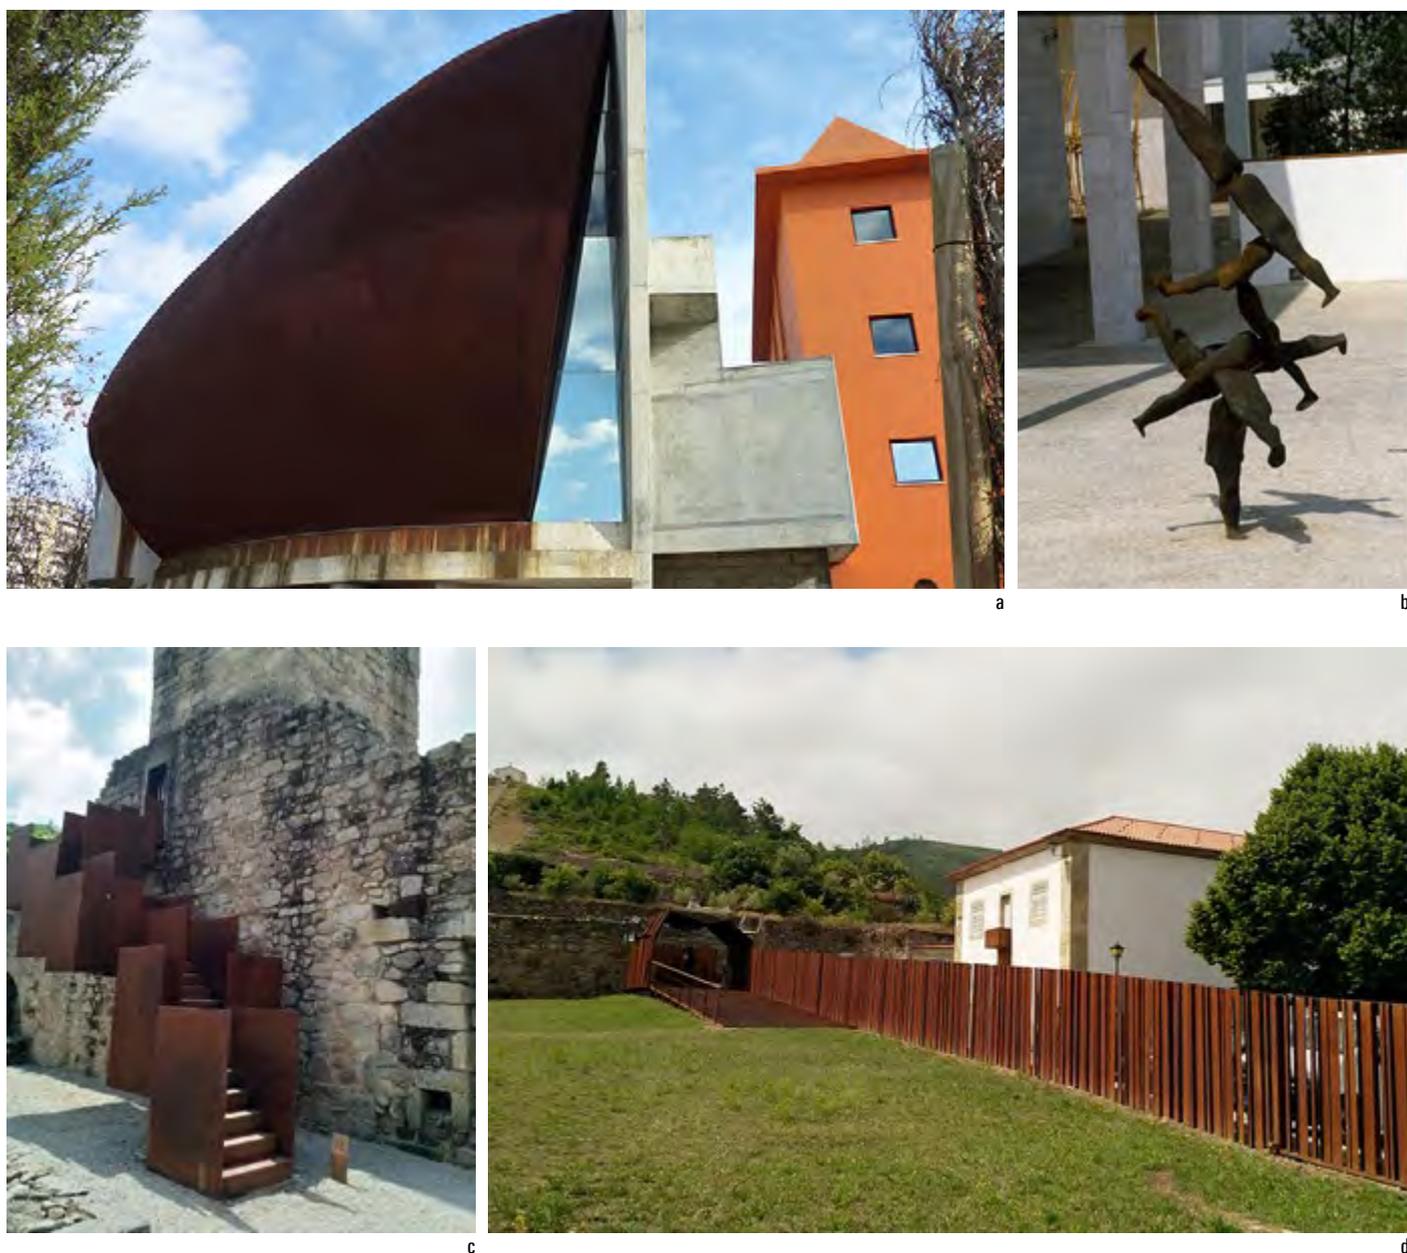
Figura 6 Exemplos de aplicações dos aços patináveis em arquitetura: a. Revestimento de cobertura, Igreja Paroquial de S. Francisco Xavier, Lisboa/Restelo. Fotografia da autora; b. Escultura “Rizome” de Antony Gormley, Parque das Nações, Lisboa, Tiago Venâncio, 1998-06-20. AML, PT/AMLSB/PAE/GFOT/01/040/009487; c. e d. Sistemas de acesso em património reabilitado. Fotografias da autora.
