SÉRIE II
NÚMERO 16

cadernos do arquivo municipal

**MATERIAIS DE INTERESSE HISTÓRICO QUE CONSTROEM O PATRIMÓNIO EDIFICADO:
CORRELAÇÕES, USOS, PAISAGENS - VOLUME I**

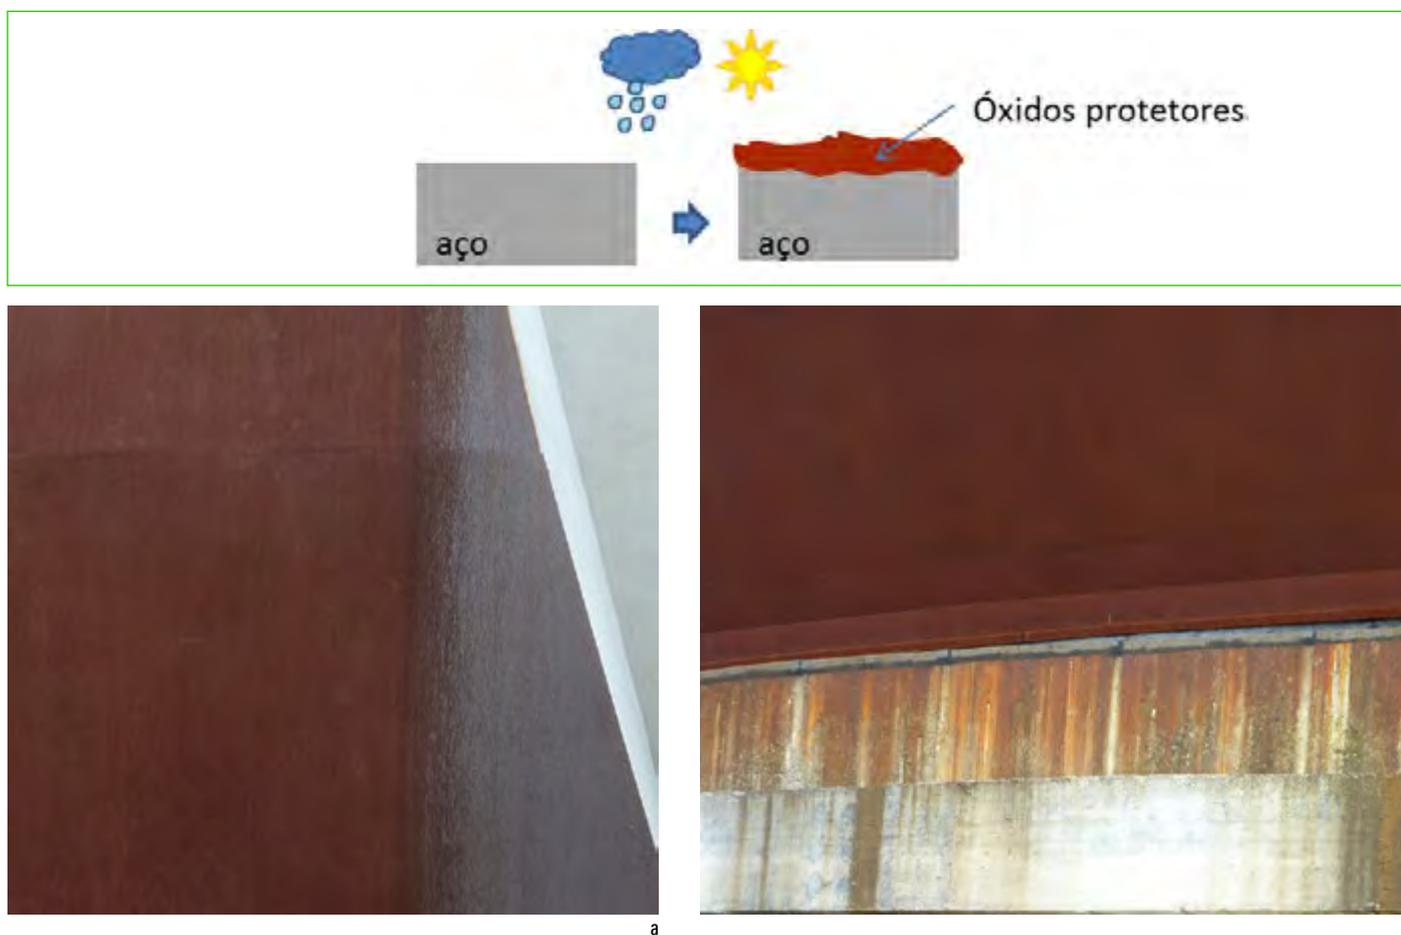
Figura 7 Esquema da formação das pátinas dos aços patináveis (em cima). Efeitos da exposição à chuva: a. Efeito da molhagem na formação das pátinas (nas zonas onde é menor, é mais lenta); b. Efeito da dissolução das pátinas pela água da chuva (zonas mais expostas a poluição). Fotografias da autora.

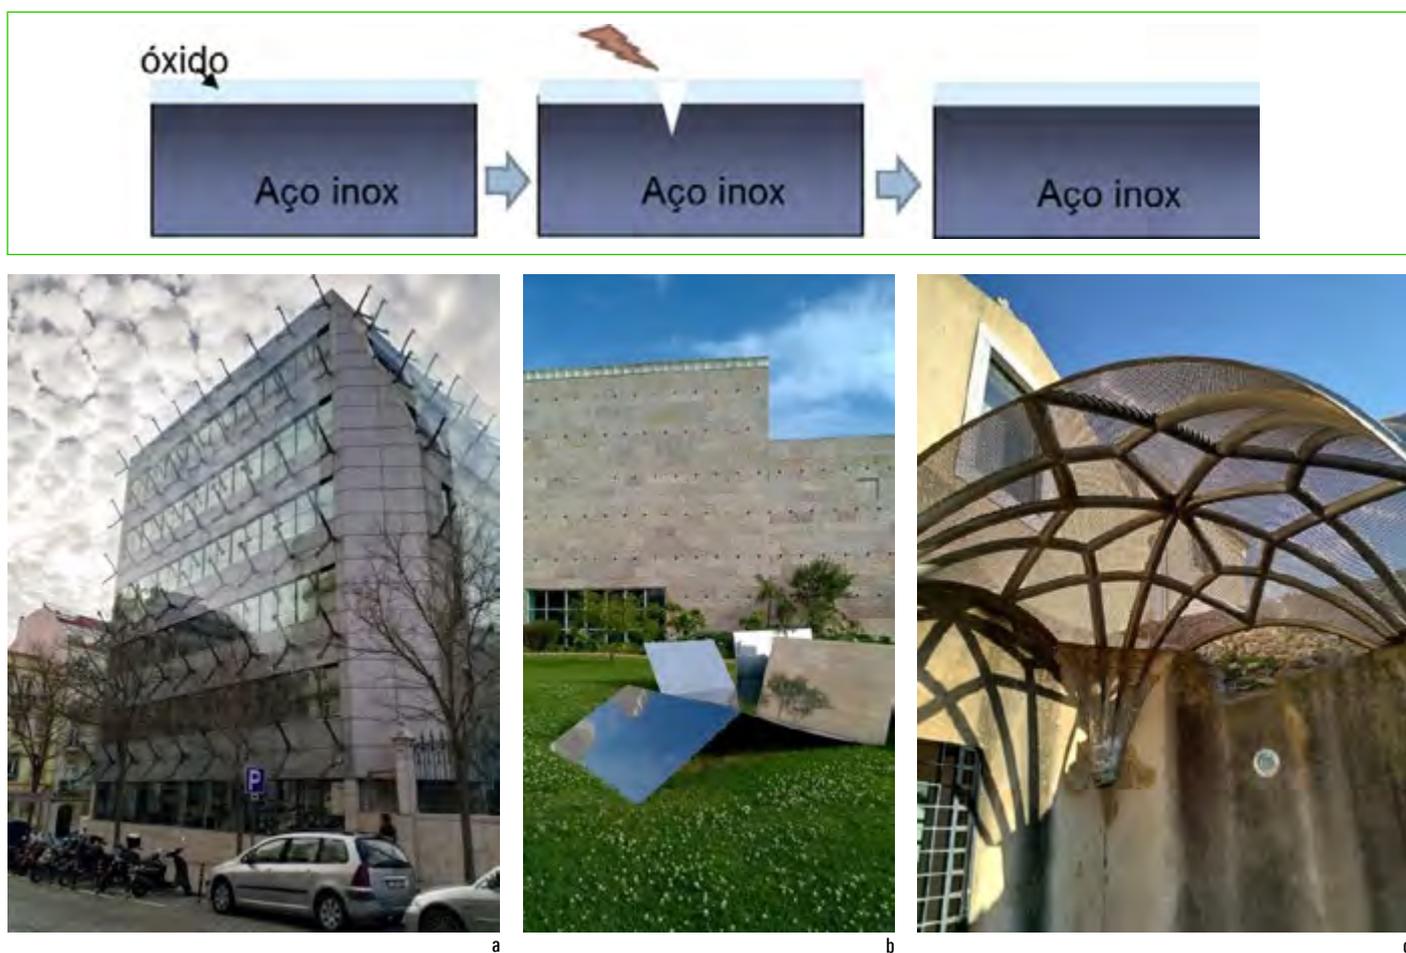
Figura 8 Esquema do típico comportamento regenerante da camada de óxidos dos aços inoxidáveis (em cima). Exemplos de aplicações dos aços inoxidáveis em arquitetura: a. Elementos de fachada; b. Arte urbana; c. Em reabilitação de património. Fotografias da autora.

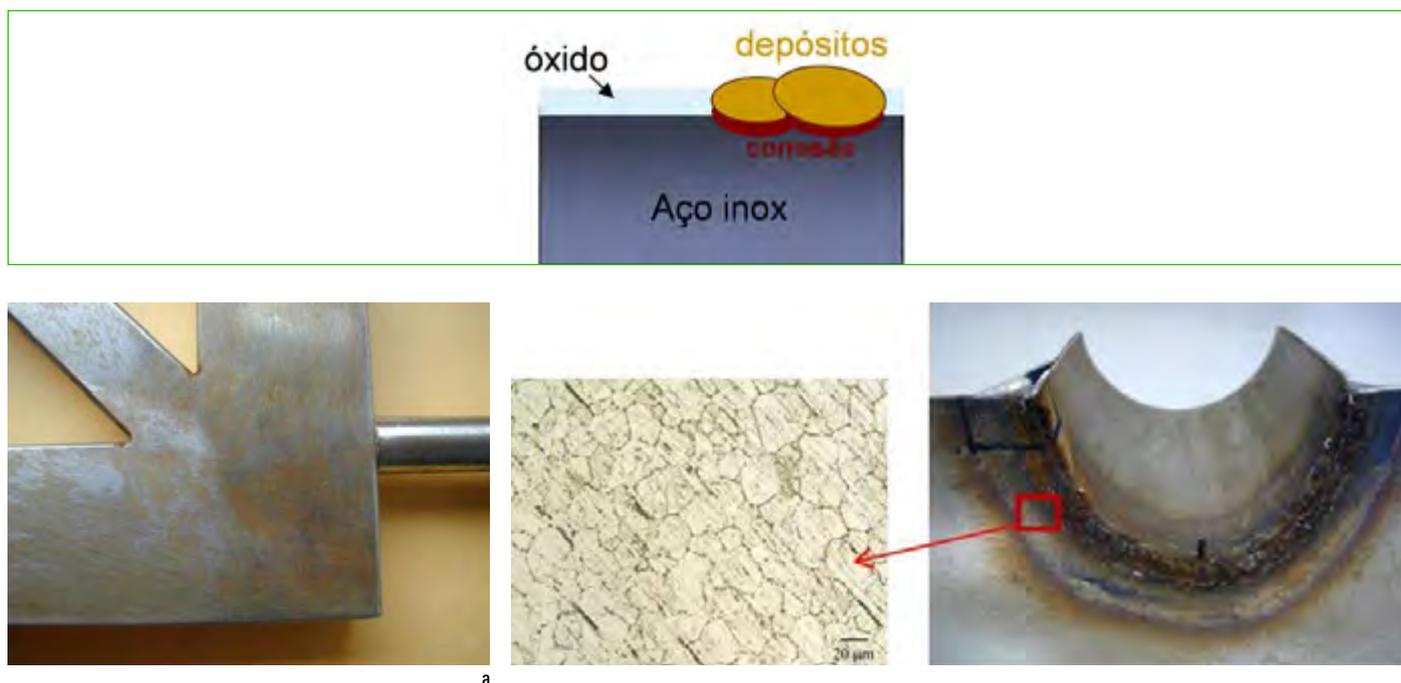
Figura 9 Esquema de corrosão intersticial (sob depósitos) onde não ocorre a regeneração do óxido (em cima). Exemplos de corrosão localizada em componentes de aço inoxidável devido à composição inadequada da liga, associada à irregularidade da superfície que facilitou a retenção de agentes corrosivos: a. Elemento de um guarda-corpos com acabamento muito irregular, exposto em ambiente marítimo – Aço AISI 304; b. Soldadura muito irregular com zona termicamente afetada (sensibilizada) – Aço AISI 304 com teor de carbono > 0.03%.

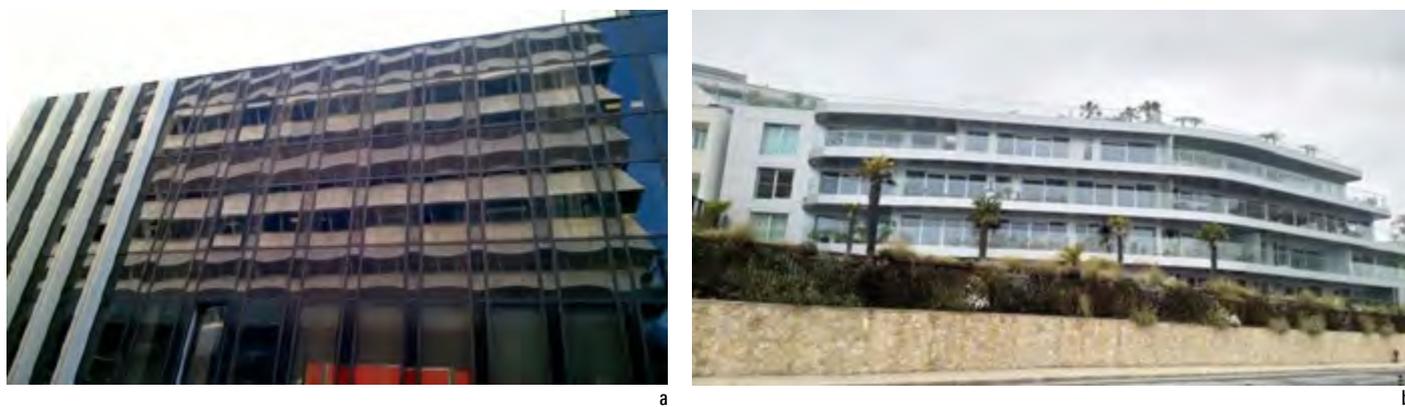
Figura 10 Aplicação típica do alumínio em componentes de fachada – caixilharia: a. Edifício de escritórios em ambiente urbano, Lisboa. Alumínio anodizado cor bronze, década de 1980; b. Edifício de habitação em ambiente marítimo, Cascais. Alumínio anodizado cor natural, 2018. Fotografias da autora.

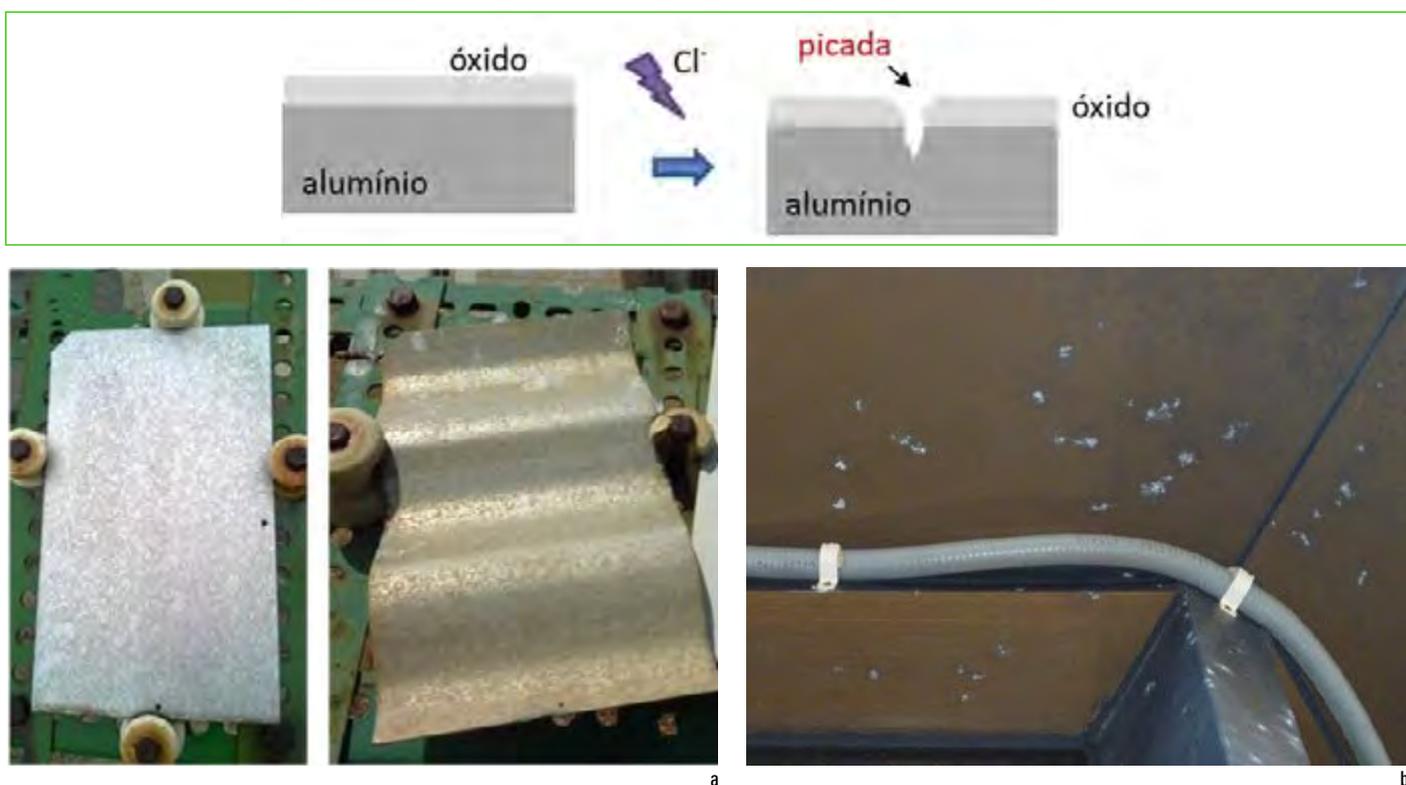
Figura 11 Esquema da corrosão do alumínio em ambiente urbano e marítimo – Corrosão por picadas (em cima). Exemplo do aspeto das superfícies de chapa em: a. Alumínio – Manchas (ambiente urbano) e picadas (ambiente marítimo) generalizadas; b. Alumínio anodizado – picadas em zona exterior abrigada (ambiente urbano, com influência marítima).

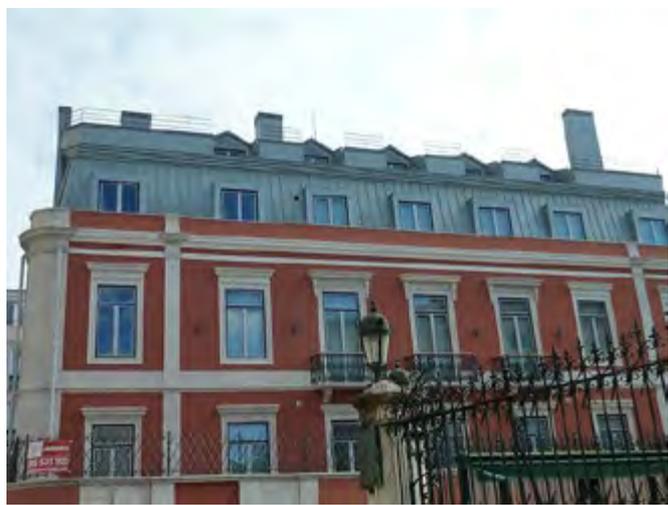
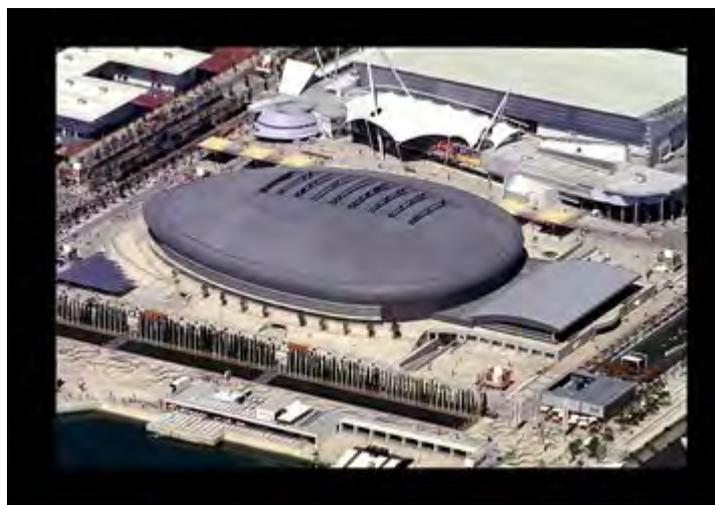
Figura 12 Exemplos da aplicação de chapa de zinco no revestimento de fachadas e coberturas: a. Edifício antigo (reabilitado) no Bairro Alto, Lisboa, 2020. Fotografia da autora; b. Pavilhão da Utopia (atual Pavilhão Atlântico), Parque das Nações, Lisboa, Fotografia de Bruno Portela, 1998-09-09. AML, PT/AMLSB/PAE/GFOT/01/170/170053.

Apesar de ser conhecido desde a Antiguidade (Gayle, Look e Waite, 1992), no âmbito da construção civil, a utilização do zinco generalizou-se apenas durante o século XIX, sendo aplicado no revestimento de coberturas (Figura 12) e fachadas de edifícios e nos seus elementos decorativos, aplicação que se mantém atual. Este metal é muito usado como revestimento de proteção de produtos de aço, com aplicação diversa. Alguns dos produtos de zinco atuais apresentam propriedades melhoradas em relação ao zinco “tradicional” resultante da sua ligação com outros metais. É o caso das ligas de zinco e alumínio para revestimento do aço, com melhor resistência à corrosão e da adição de pequenas quantidades de cobre e titânio aos produtos laminados (chapa) (EN 988:1996), para aumentar a resistência à deformação. Estes últimos são muito aplicados na reabilitação de edifícios antigos, sendo possível através de tratamentos de superfície aplicados em fábrica, obter um aspeto envelhecido compatível com a idade dos imóveis (Figura 11).

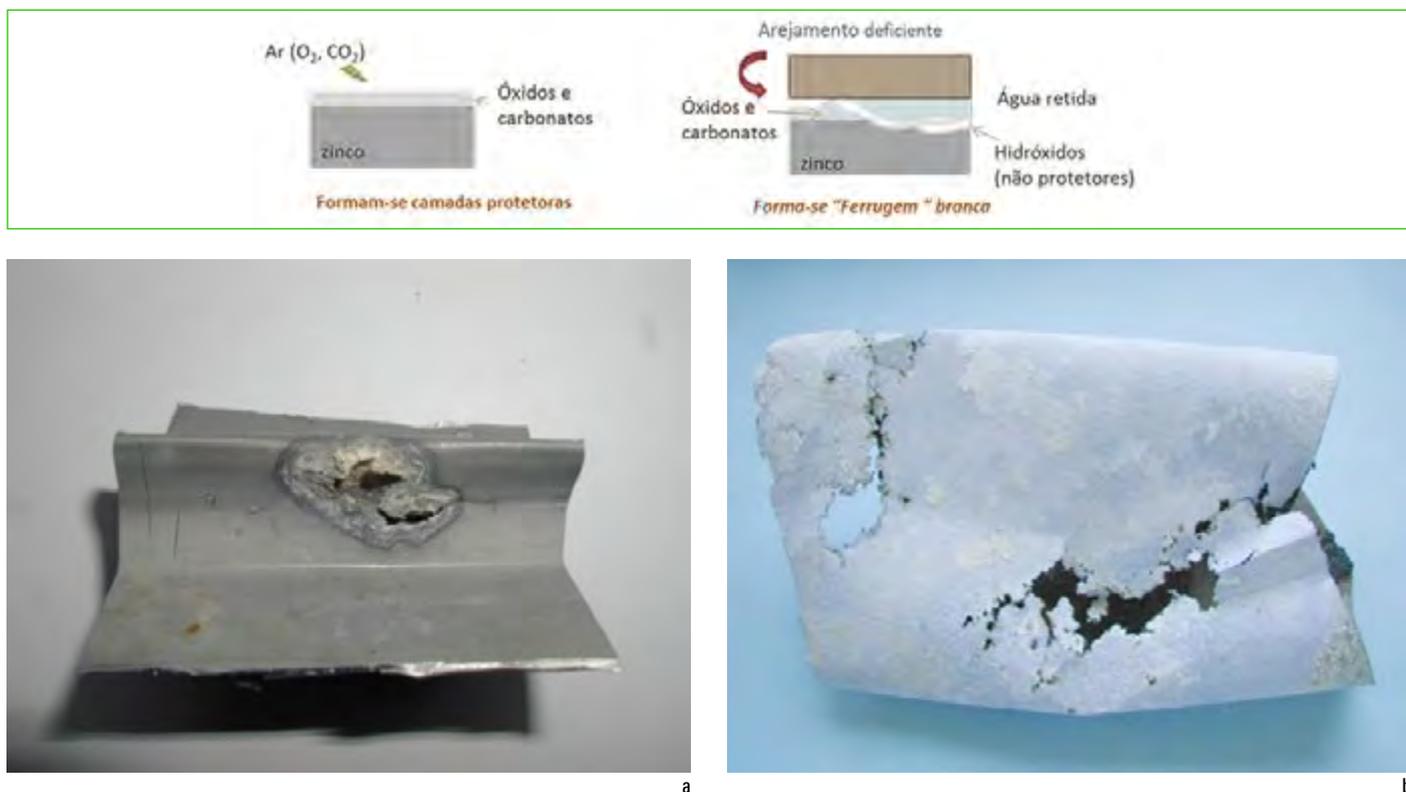
Figura 13 Formação das camadas de produtos de corrosão do zinco (em cima). Exemplos de corrosão em chapas de revestimento de coberturas por efeitos de arejamento deficiente: a. Corrosão acelerada na zona do elemento de fixação em aço inoxidável; b. Corrosão generalizada da face inferior da chapa que assentava numa placa “pitonada”. Fotografias da autora.

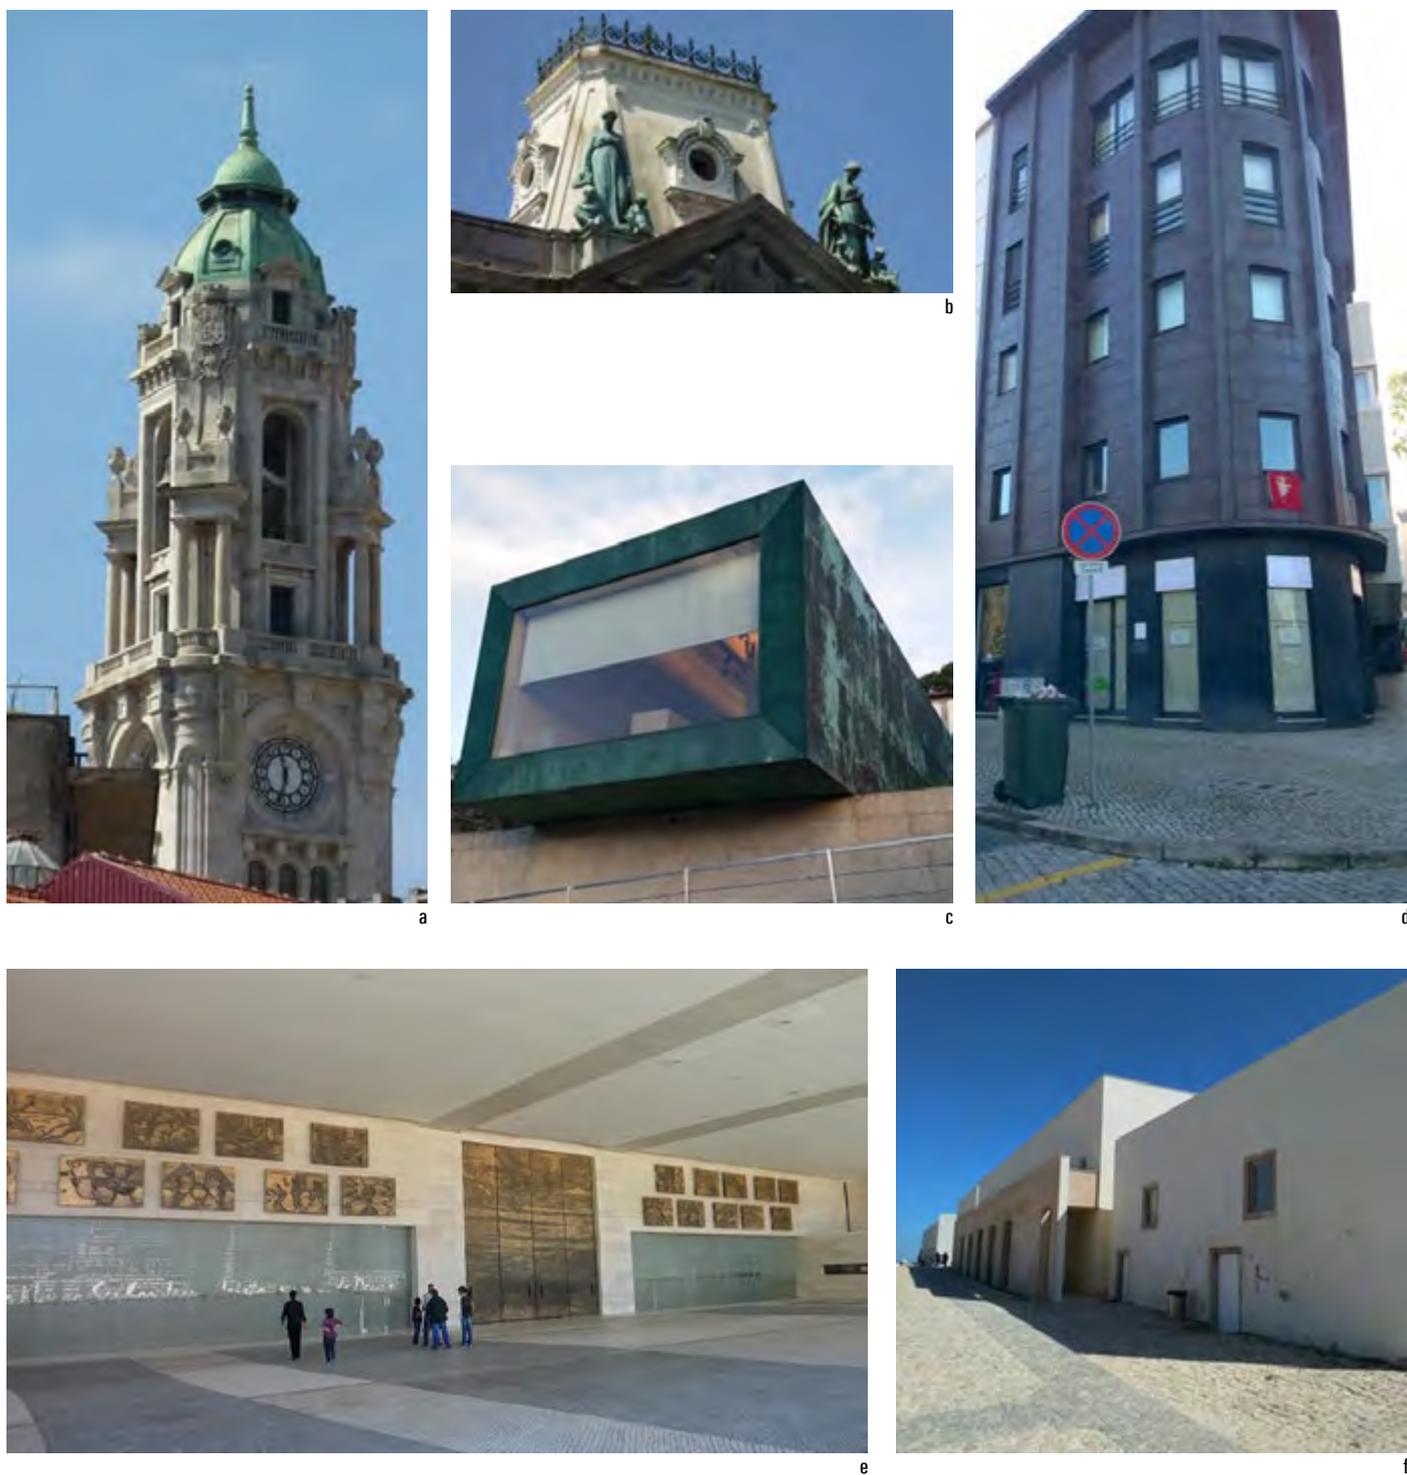
Figura 14 Exemplos da aplicação de produtos de cobre e suas ligas em componentes de edifícios: a., b., c. e d. Elementos decorativos de coberturas e revestimento de coberturas e fachadas; e. Elementos decorativos de fachada e portas; f. Caixilharia. Fotografias da autora.

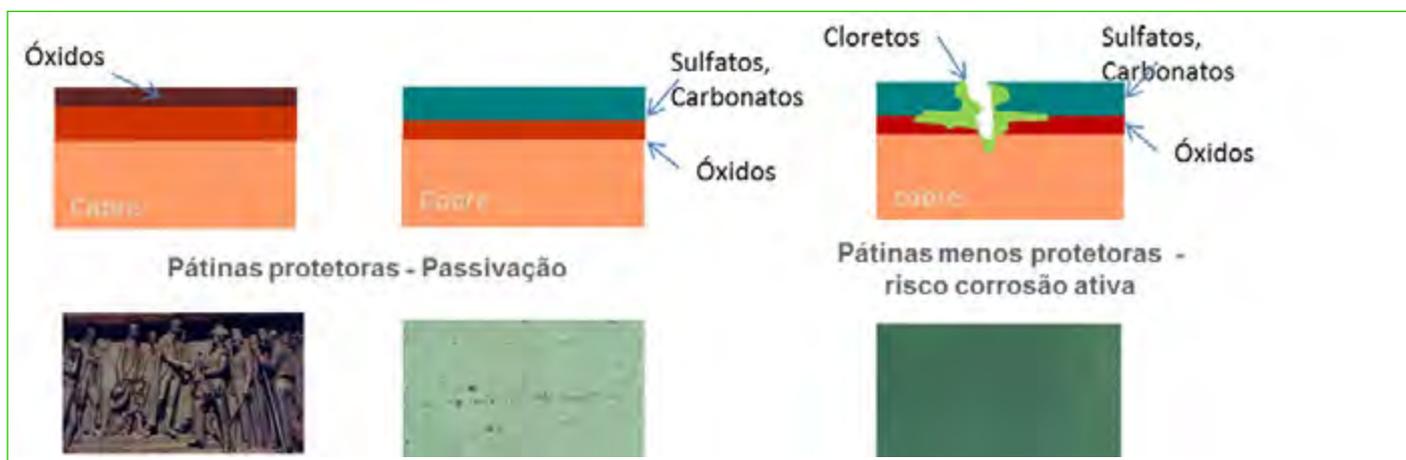
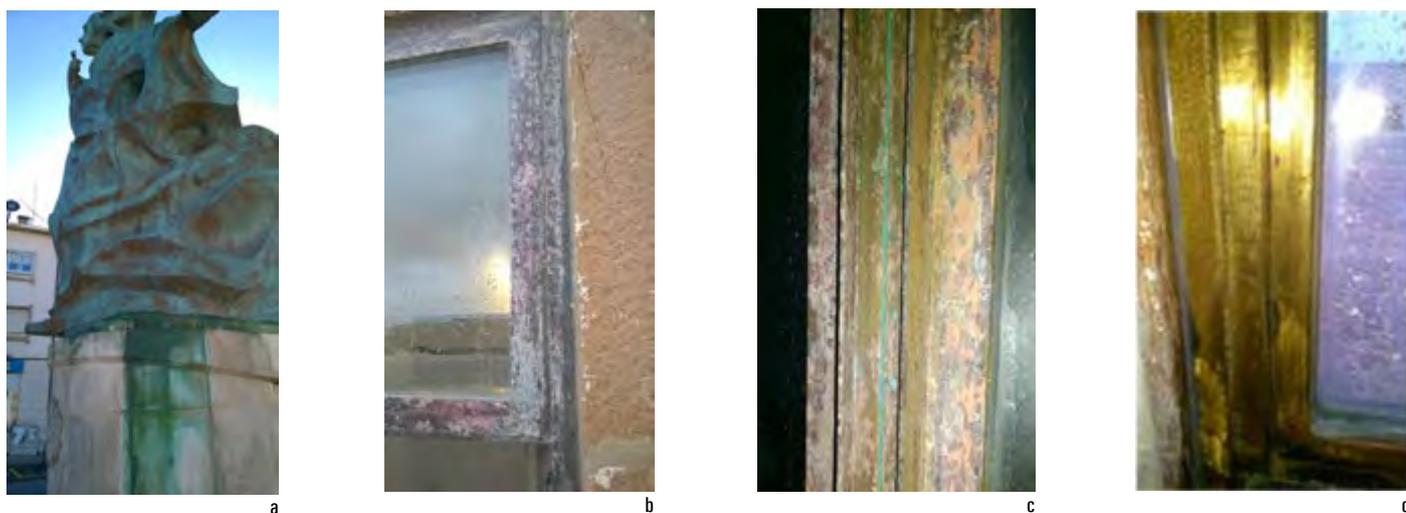
Figura 15 Morfologia e aspeto típico das pátinas do cobre e ligas (em cima). Exemplos de formas de corrosão ativa em ligas de cobre: a. Dissolução de pátinas; b. Deszincificação em caixilharia de latão; c. Detalhe do lado exterior; d. Detalhe do lado interior. Fotografias da autora.
