Reabilitação Urbana

Baixa Pombalina:

bases para uma intervenção de salvaguarda

Câmara Municipal de Lisboa
Licenciamento Urbanístico e Reabilitação Urbana

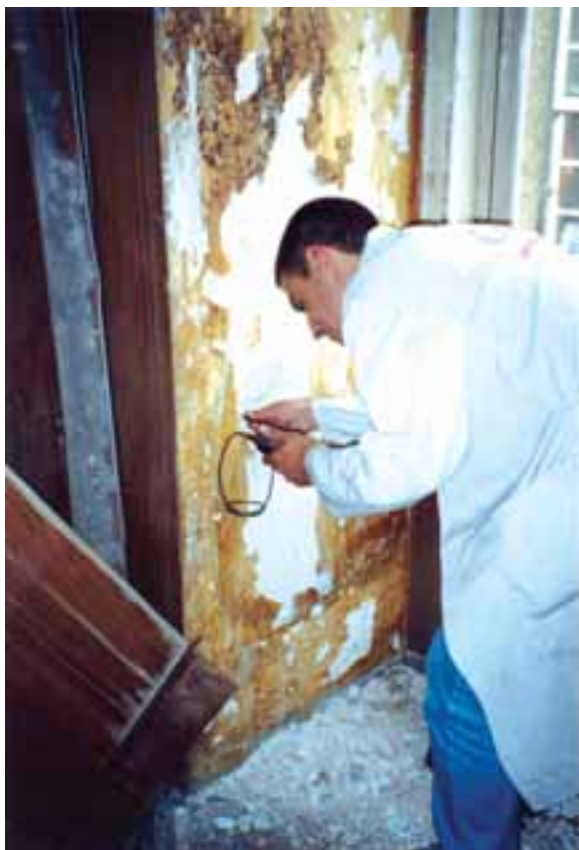
Fig. 4 – Avaliação qualitativa do teor de humidade em paredes.

A figura 4 mostra o levantamento das zonas com presença de humidade.

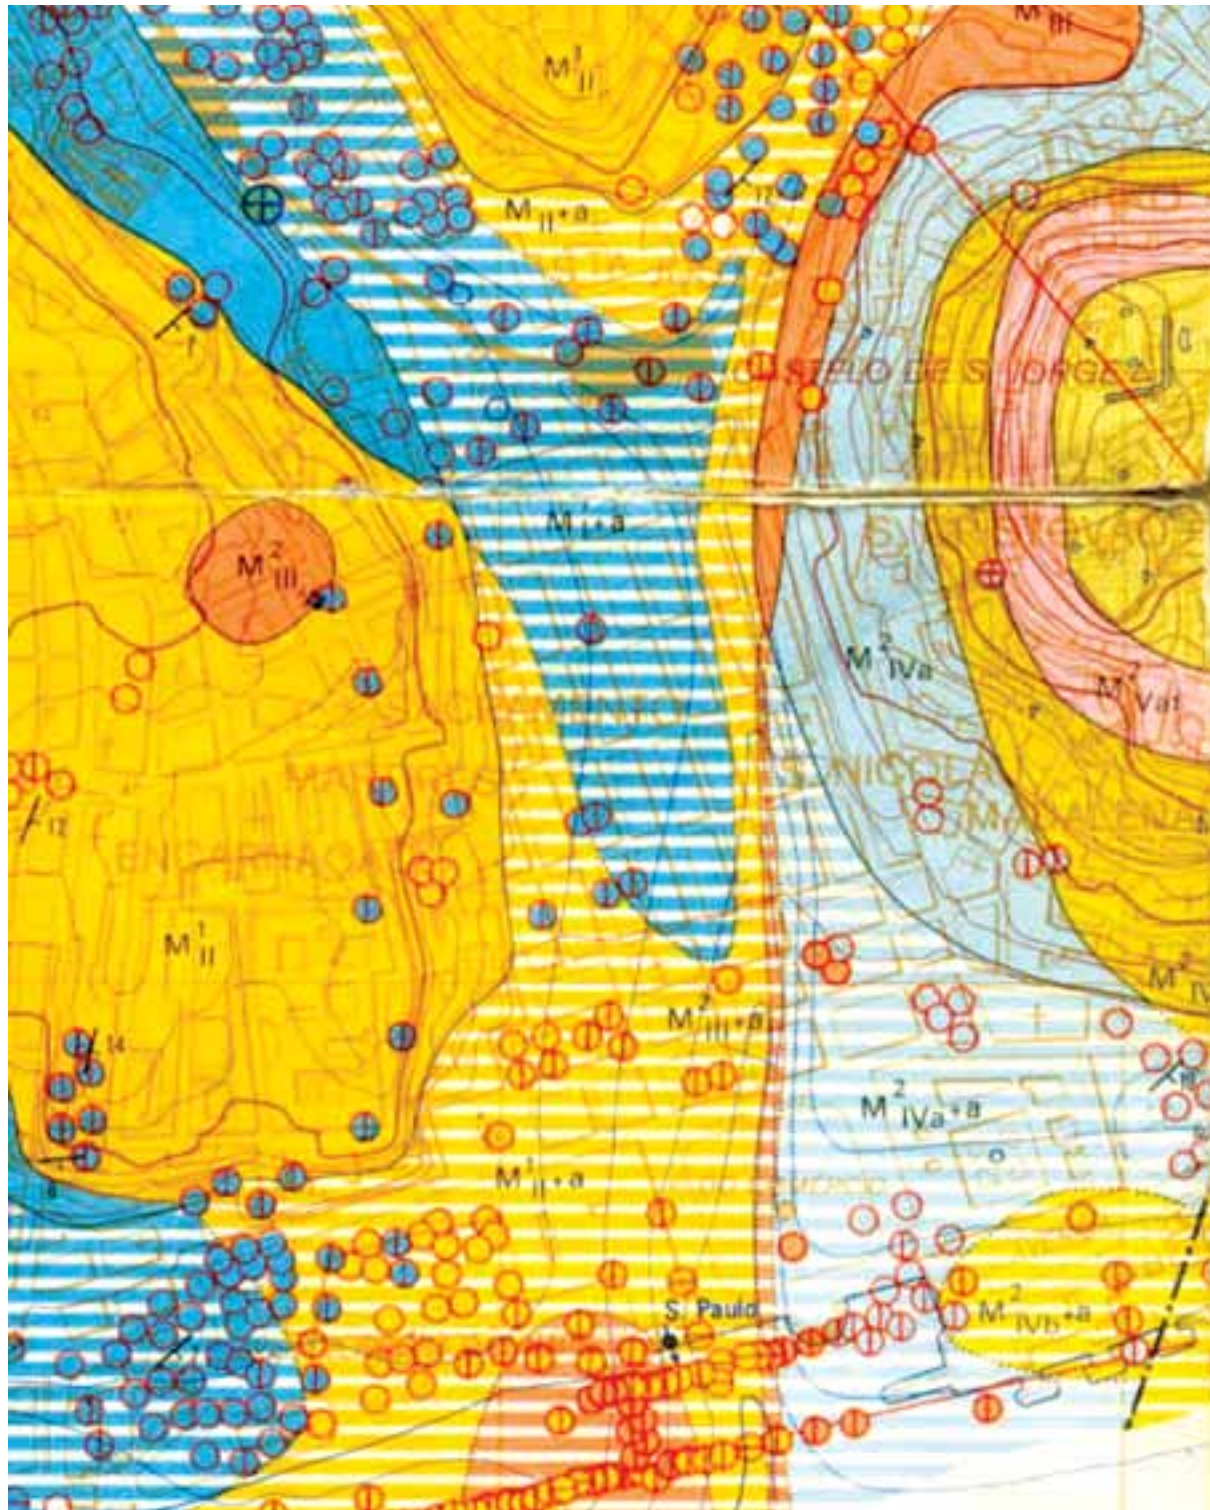
Fig. 1- Extracto da Folha 4 da Carta Geológica do Concelho de Lisboa, Escala 1/10.000, Serviços Geológicos de Portugal.

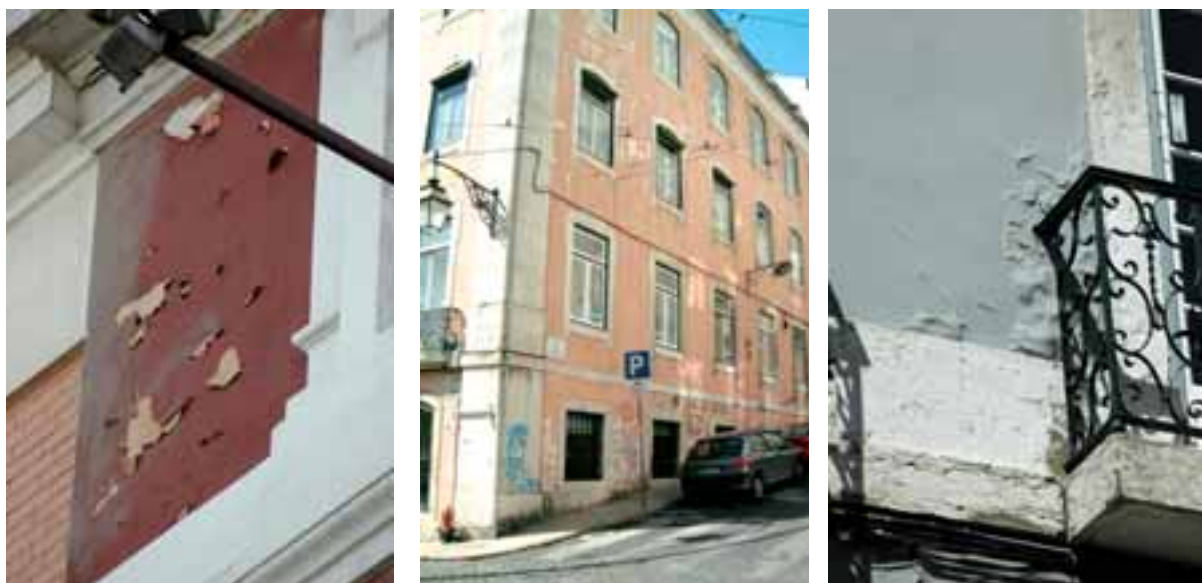
Fig. 21 – Exemplos de efeitos de destacamentos de tintas texturadas dos suportes.

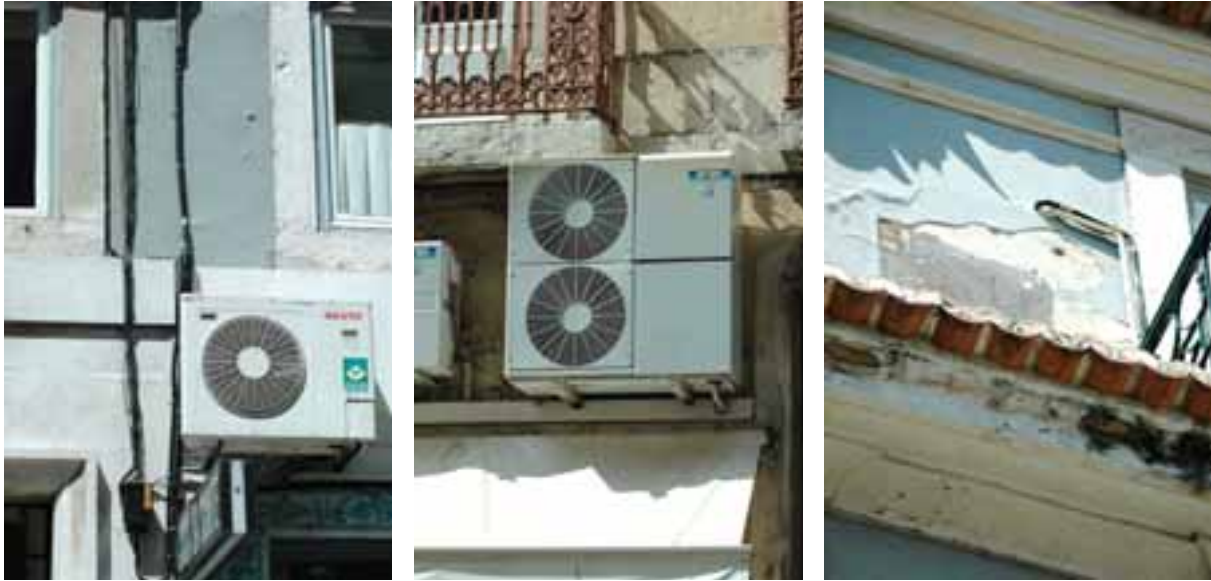
Fig. 22 – Unidades de climatização (condensação).

Constitui também factor de degradação de suportes e de revestimentos, o recurso indiscriminado a sistemas de aparelhos de climatização ambiente e à fixação de cabos pelas concessionárias nos paramentos exteriores.

Para reduzir os efeitos deste processo danoso, deve recorrer-se a sistemas de climatização colectivos, instalados em locais comuns e com sistemas de condensação a água. No que se refere aos cabos das concessionárias, estes deverão ser enterrados nos passeios e munidos de ramais de distribuição domiciliários em calhas a colocar à vista nas caixas de escada e nos saguões. Os projectos de iluminação pública devem atender à especificidade do sistema construtivo e minimamente alterados de modo a evitar a colocação de candeeiros chumbados em

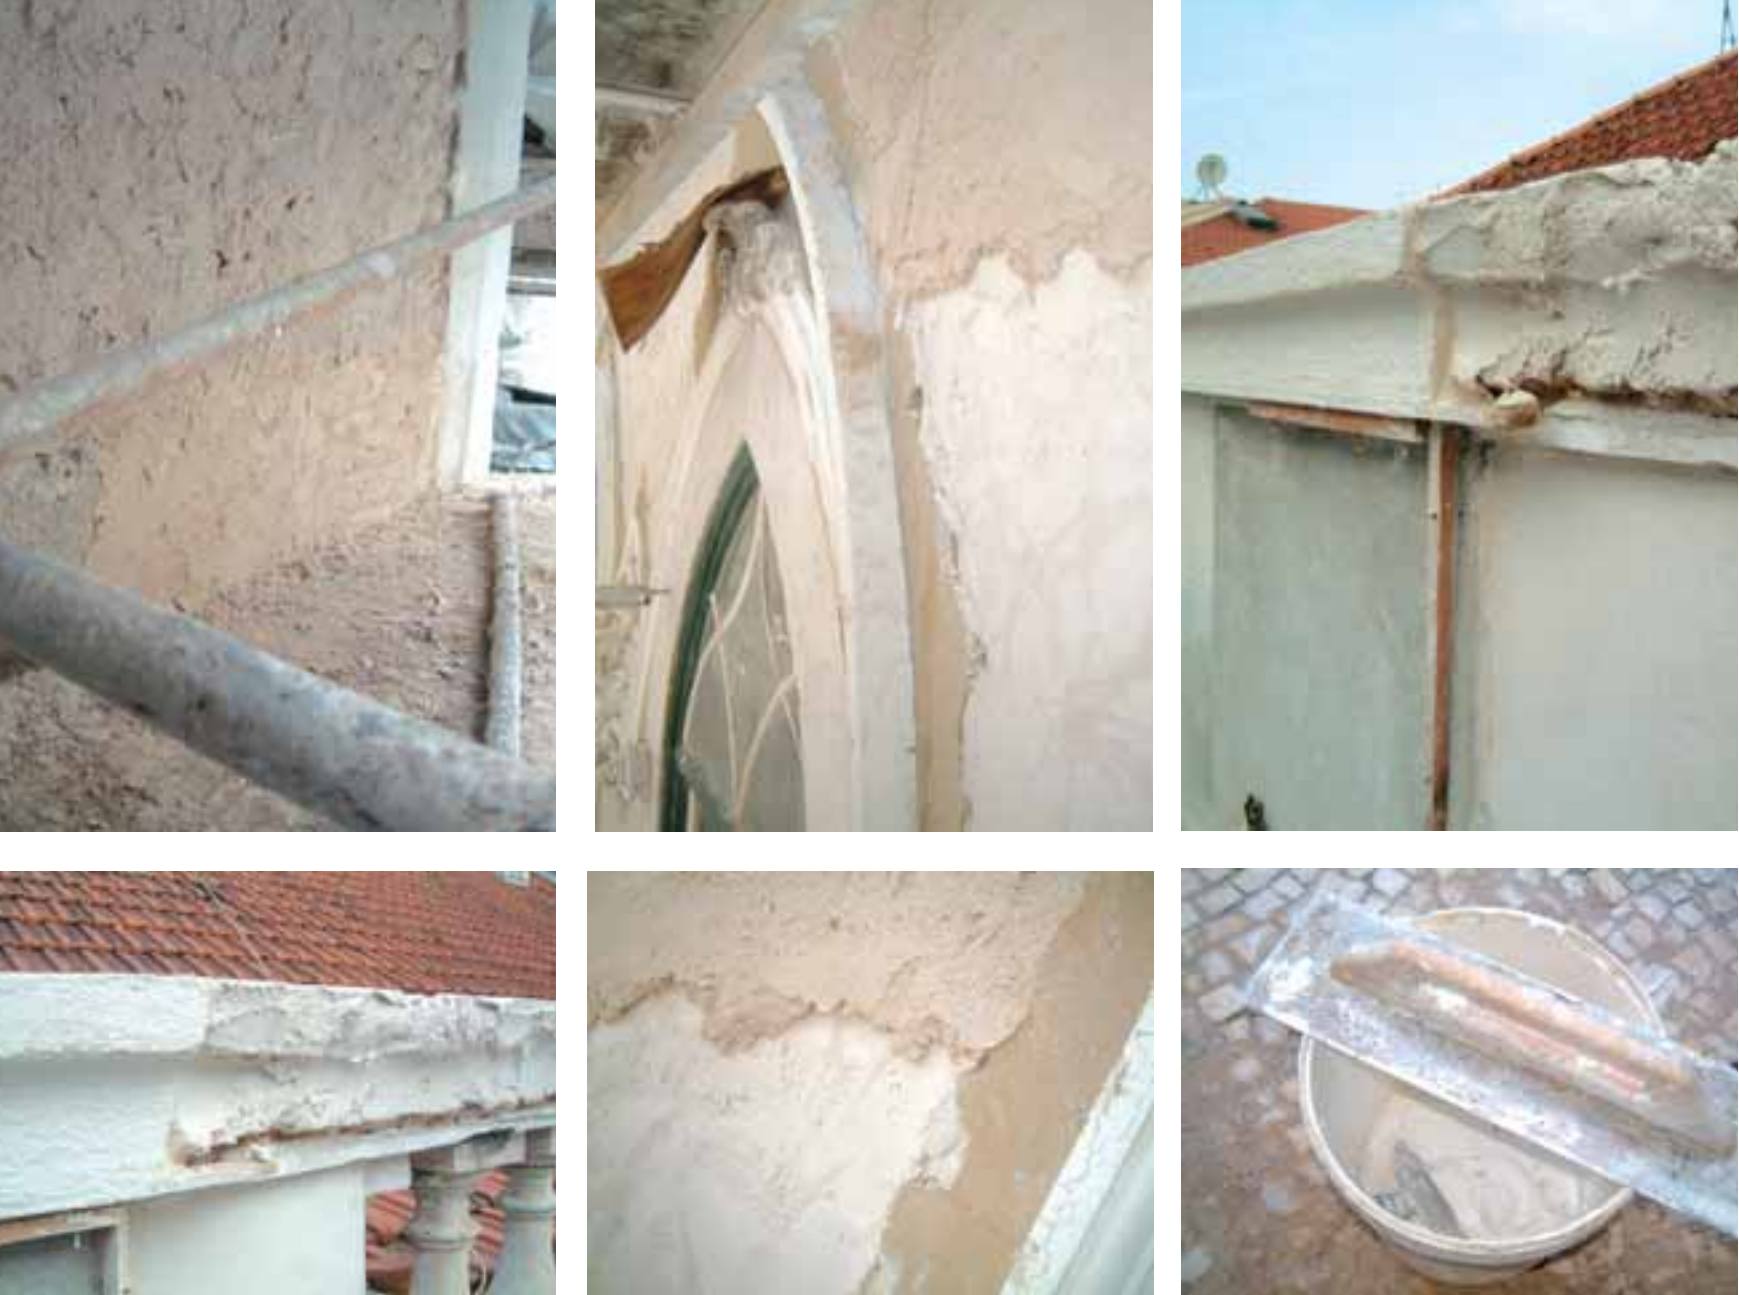
Fig. 27 – Aplicação de revestimentos aéreos.

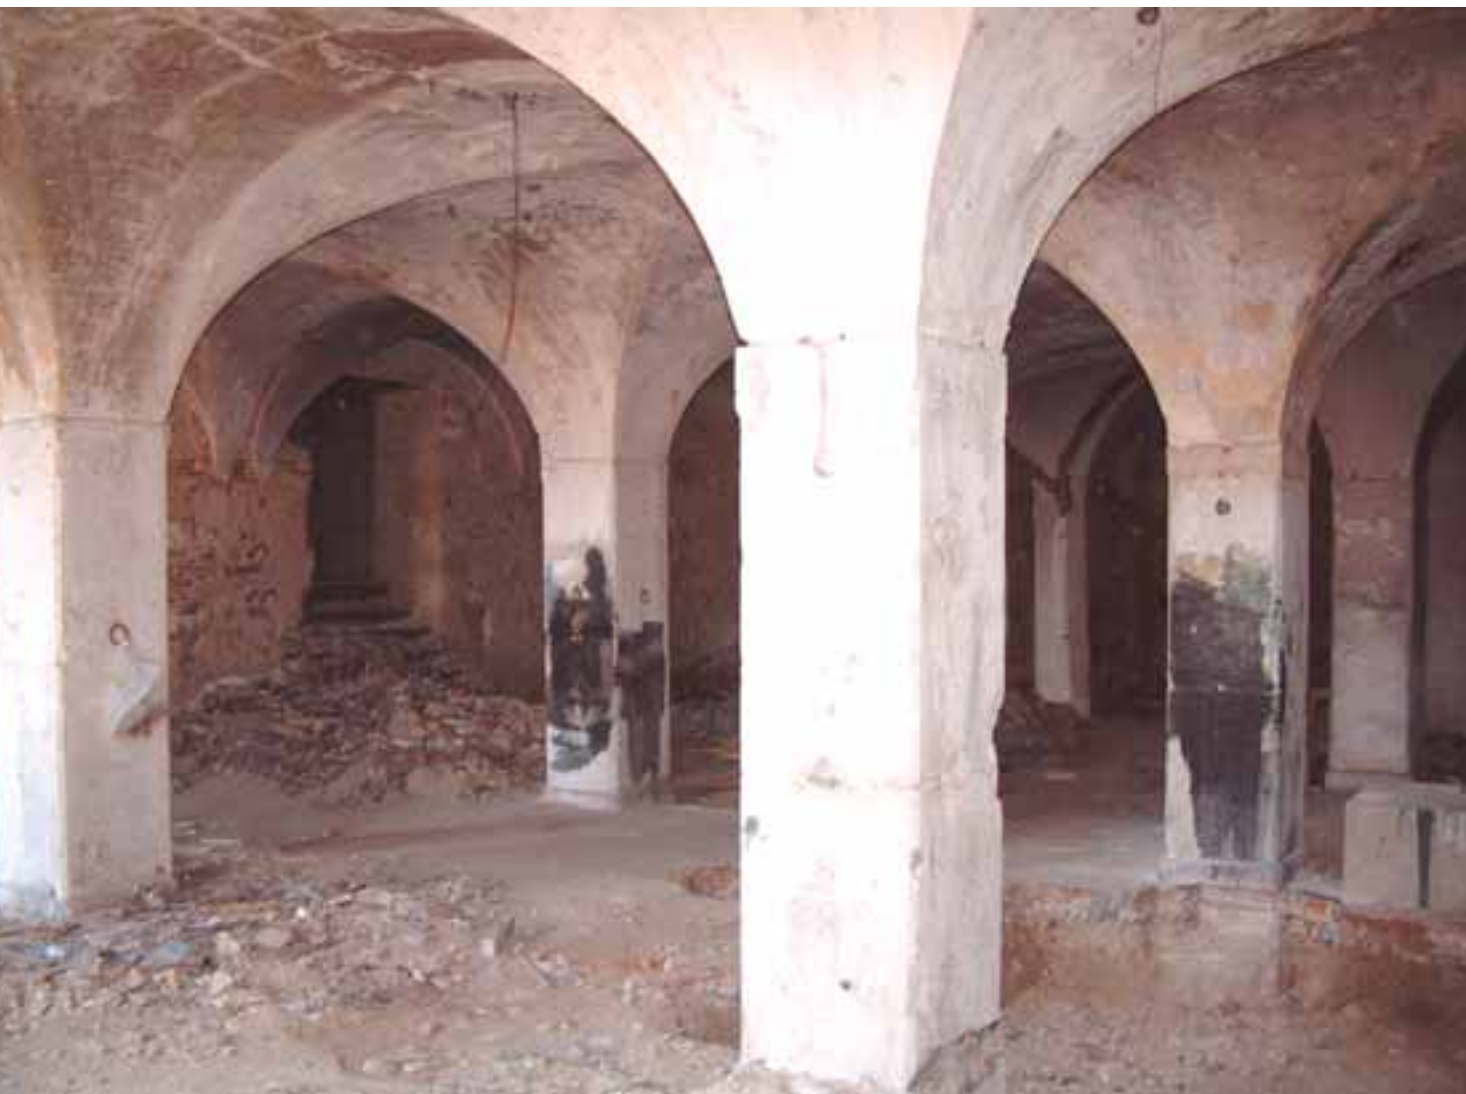
Fig. 4 – Sistema de suporte com pilares e abóbadas de tijolo a cutelo, Rua Ivens.

⁶ Alguns edifícios ainda mantêm intacto o sistema estrutural de abóbadas e arcarias que caracterizava estes espaços (fig. 5); noutros, devido a intervenções sucessivas, estas estruturas foram integralmente destruídas ou estão camufladas por tectos falsos, paredes divisórias, etc.

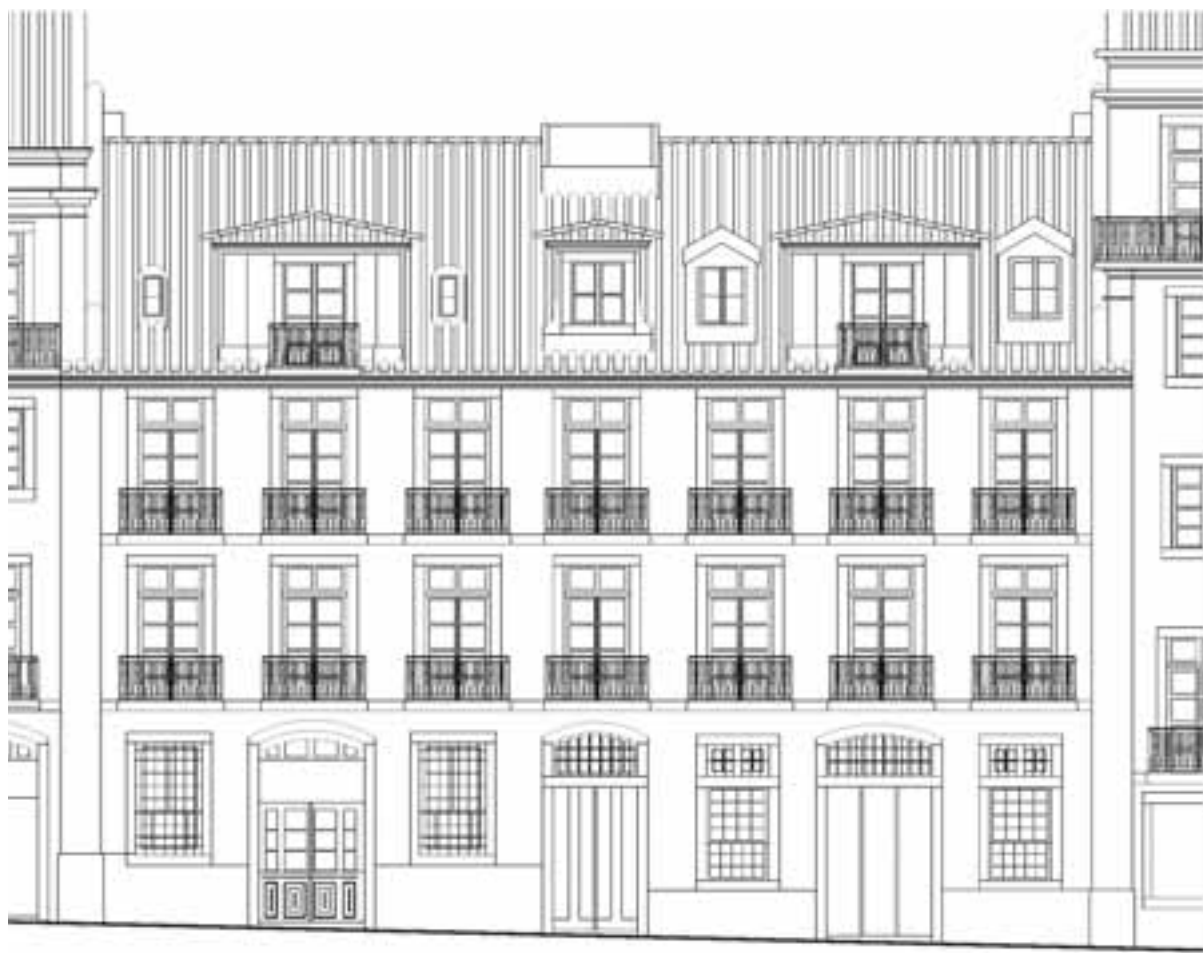
Fig. 13 – Alçado existente, Rua Anchieta
