INCÊNDIO DO CHIADO

UM OLHAR TÉCNICO-OPERACIONAL

Título: Incêndio do Chiado – Um olhar técnico-operacional; Volume I

Autores: Carlos Manuel Vaz Fonseca da Silva e Pedro Jorge Matias Pedro

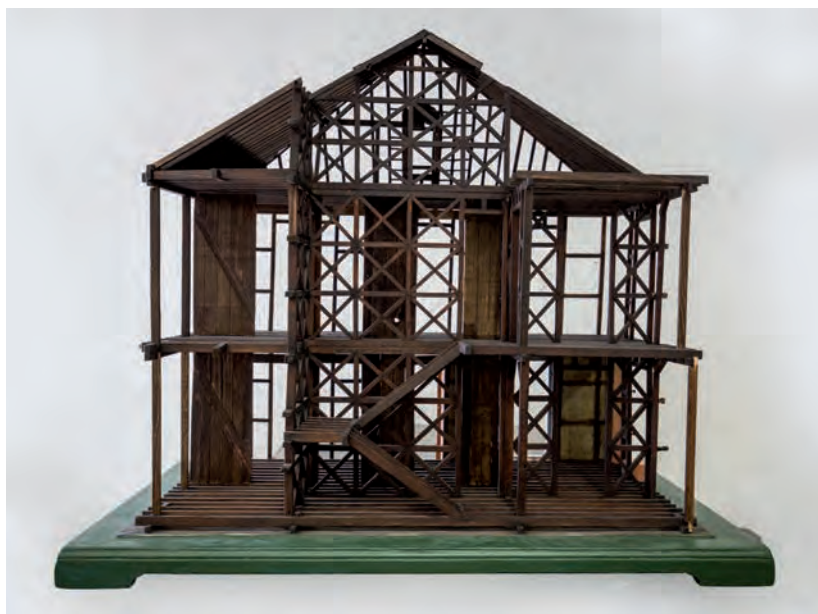
de construção de edifícios. Essa tipologia assentou num «complicado encaimento de traves e numa complexa e sistemática rede de madeiramentos que podiam [e podem] até certo ponto resistir às oscilações do solo» (Barreiros, 1887, p. 9), mas que em situações de incêndio representam graves inconvenientes (figura 5). Por outras palavras, um incêndio neste tipo de edificado que não seja dominado logo no início, pode, por circunstância, tornar-se perigosíssimo, conduzindo, na pior das hipóteses, e conforme exemplos históricos, à sua total destruição. Ora, esse perigo reside, principalmente, em materiais construtivos altamente inflamáveis e com uma «carga de incêndio imóvel» (Lemos et. al., 1989, p. 4) elevadíssima que, entre outros fatores adiante descritos, acabam por determinar a evolução, comportamento e conseqüente combate ao incêndio.

Figura 5 – Maquete de estrutura de edifício baseada na Gaiola Pombalina

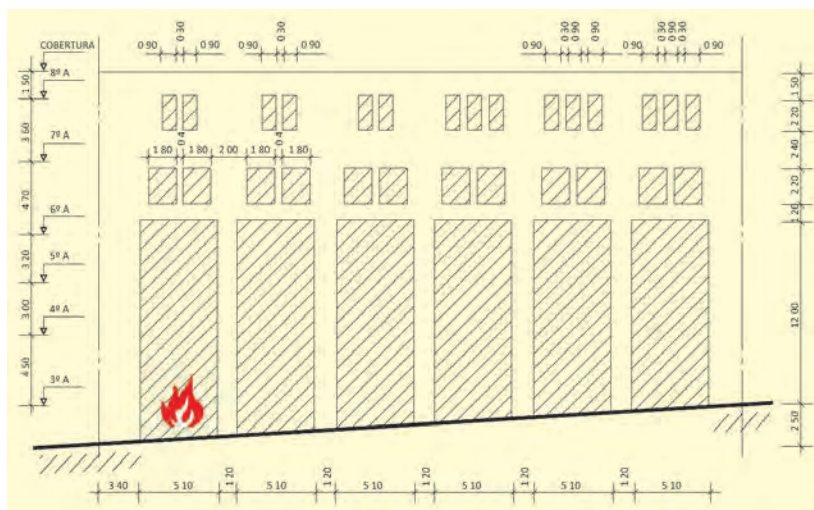
- b) Em relatório da PJ anexo ao inquérito, de 9 de dezembro de 1988, apurou-se que o «fogo teve o seu início no interior dos Armazéns Grandella, nas imediações da primeira montra, sentido Rossio/Chiado, no rés-do-chão à Rua do Carmo correspondendo ao terceiro andar relativamente à Rua Áurea» (DIAP, 1988, fl. 719) conforme figura 7;

- d) «Se se quiser justificar a origem do incêndio, motivada por eventual curto-circuito, com base nos depoimentos constantes dos autos, será de afastar essa hipótese, porquanto, àquela hora, apenas se encontrava em carga o circuito de luzes de presença» (DIAP, 1988, fl. 719);

- e) «Assim, parece-nos não haver outra explicação para a origem do incêndio que não seja origem provocada por elemento humano» (DIAP, 1988, fl. 719).

Figura 7 – Armazéns Grandella, fachada da Rua do Carmo
Fonte: Adaptado de Carvalho e Arantes, 1991

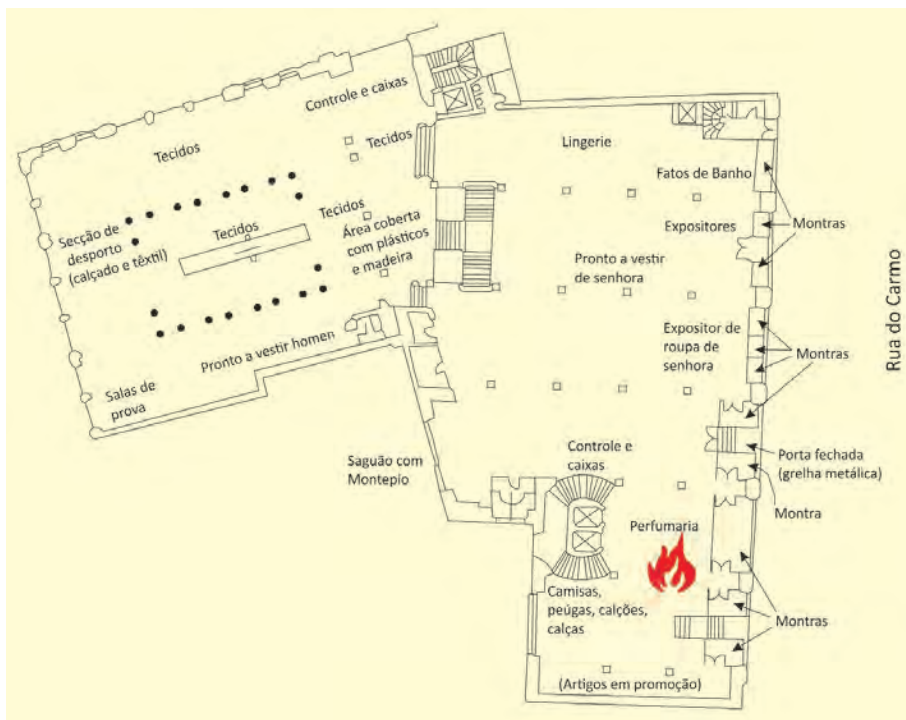
Conforme figura 8, apurou-se que «na zona onde o fogo começou se encontrava instalada, além de uma secção de lingerie, a secção de perfumaria, produtos cuja composição é constituída por grande percentagem de álcool» (DIAP, 1988, fl. 720).

Figura 8 – Planta do 3.º Piso do edifício Grandella
Fonte: Adaptado de Lemos et. al., 1989

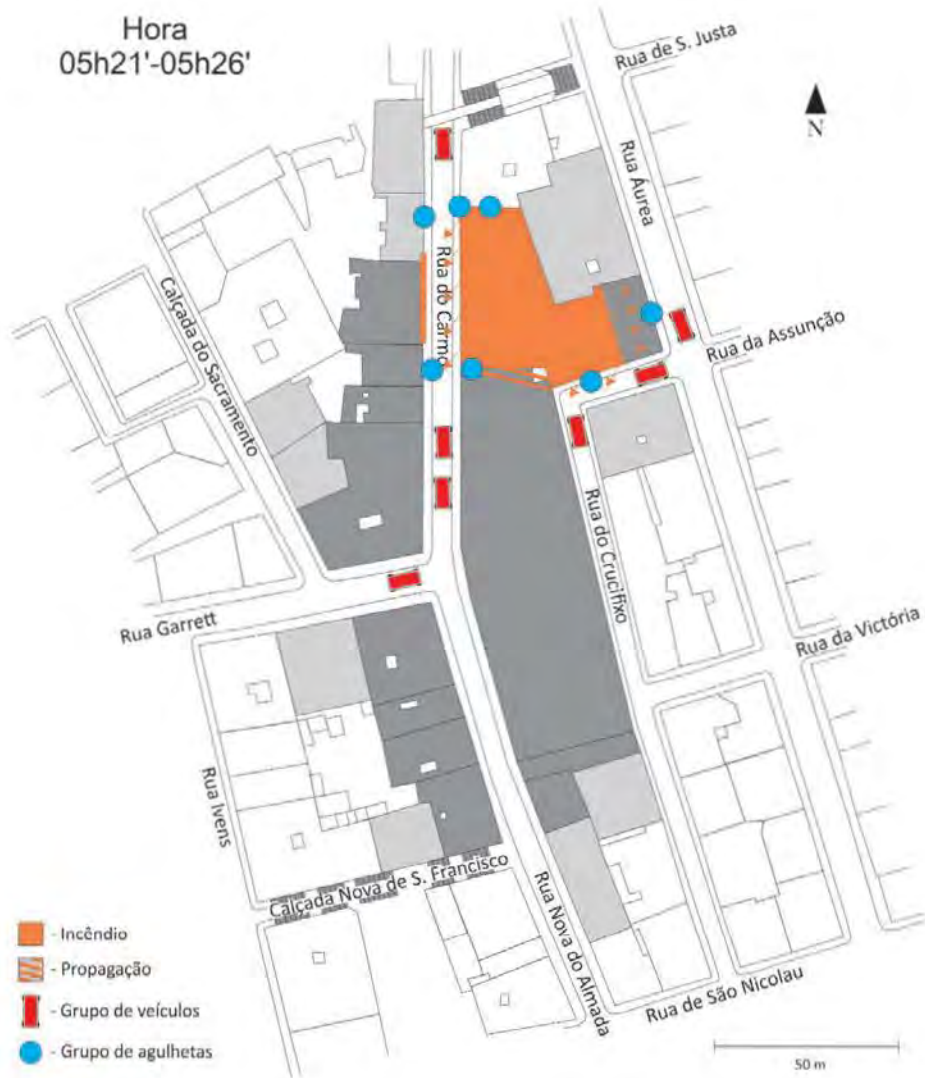
É possível ver na figura 1, os Armazéns Grandella situado entre os edifícios do Montepio Geral (a norte e a este) e o edifício dos Armazéns do Chiado (a sul). Face a este cenário, os primeiros veículos a chegar ao TO posicionam-se junto dos Armazéns Grandella, ou seja, três veículos nas ruas Áurea, da Assunção e do Crucífero e mais três veículos na Rua do Carmo, um a norte, junto ao edifício do Montepio Geral, e dois em frente aos Armazéns do Chiado (figura 12). Face ao enunciado, optou-se por:

Rua Áurea e Rua da Assunção	Rua do Carmo
ESTRATÉGIA	Retardar a progressão do fogo e sua propagação aos edifícios adjacentes.	Evitar a propagação do fogo para norte e retardar a sua progressão para sul.
TÁTICA	2 Agulhetas-canhão (cfr. figura 12).	3 Agulhetas de 70 mm e 4 de alta-pressão (cfr. figura 12).

Figura 12 – Situação entre as 05h21' e as 05h26'

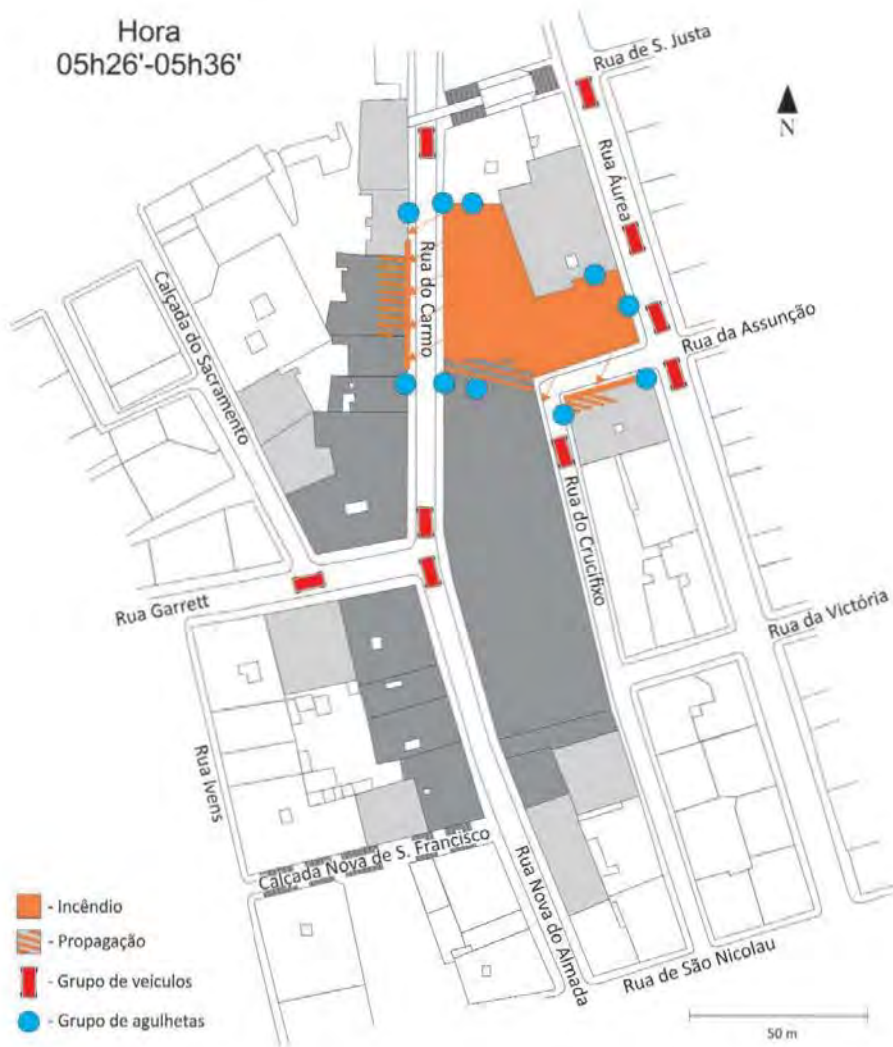
- a) «Na Rua do Carmo (área sul) realiza-se, por três vezes, o recuo de material até à Rua Garrett por motivos de segurança, sobretudo por causa da elevada temperatura e queda de elementos das fachadas»;
- b) O Chefe Malcata afirma que existiam “línguas de fogo” com mais de vinte metros, o que para um incêndio urbano é algo considerável;
- c) «Na Rua da Assunção a AEM é obrigada a recuar até à Rua Áurea devido a uma explosão ou abatimento de um piso do Grandella e conseqüente “língua de fogo”, com projeção de material incandescente que atravessa a Rua da Assunção propagando o incêndio ao edifício da Confepele» (figura 13).

Revela-nos a figura 13 que a direção da propagação do incêndio é tendencialmente para Sudoeste. Porém, no local, embora o vento seja de Nordeste (fraco), numa primeira análise a situação era bastante indefinida. Ou seja, com três edifícios contíguos, a ameaça era premente para qualquer um dos lados. Quer devido ao grupo de agulhetas montadas na cobertura do Montepio Geral, quer à parede de empena que fazia de divisória entre o edifício do Montepio e os Armazéns Grandella (cfr. informação do Chefe Alcino), neste setor foi impedida a propagação do incêndio para norte. Sorte idêntica não se verificou nos outros setores, nomeadamente a oeste e a sul.

Figura 13 – Situação entre as 05h26' e as 05h36'

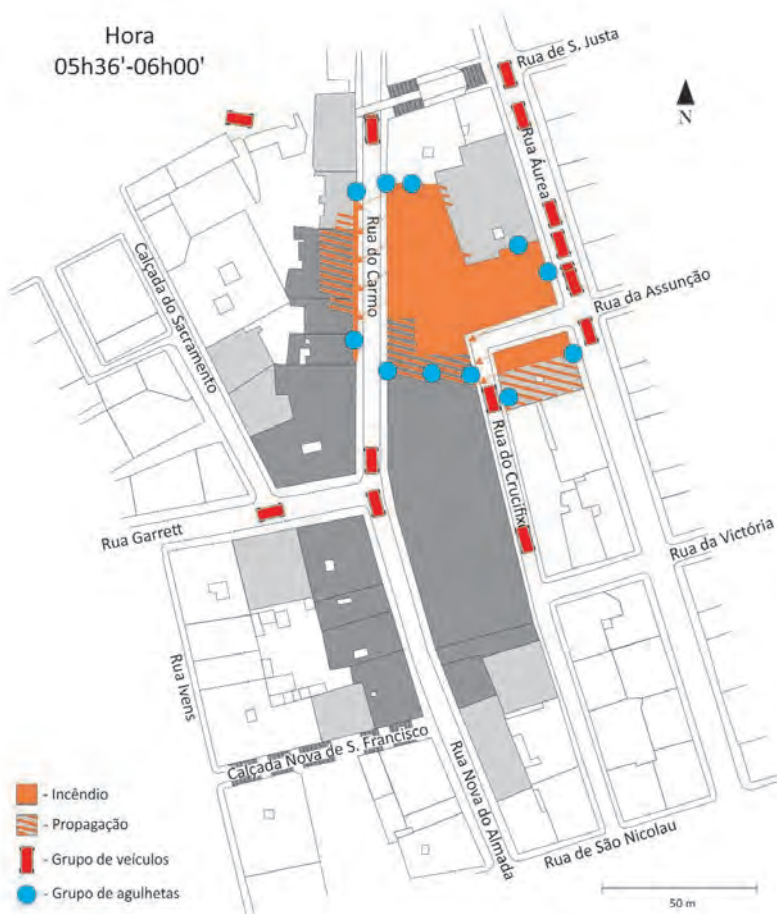
Entretanto, neste período de tempo, chegam mais meios de reforço que se posicionam, principalmente, na Rua Áurea. Este posicionamento resulta de dois pressupostos: em primeiro lugar existia o receio do incêndio se propagar para a restante Baixa (este/sudeste) e, em segundo lugar, este posicionamento resulta do facto da chamada de socorro indicar como local do incêndio o Grandella na Rua Áurea. Com base nos slides, verifica-se, igualmente, a colocação de alguns meios, quer nas ruas mais próximas, i.e., junto ao incêndio, quer noutros pontos estratégicos. No entanto, o fogo continua a lavrar com muita intensidade. Nesta fase encontram-se no local 15 veículos de combate, com 21 agulhetas a trabalho (3 agulhetas monitor, 12 agulhetas de 70 mm, 1 agulheta de 50 mm e 5 de “alta-pressão”) a trabalho (RSB, 1988b). Pela quantidade de agulhetas de 70 mm e de veículos pode-se calcular a dimensão do incêndio (figura 14).

Por questões de segurança, opta-se, nesta fase, por uma estratégia defensiva. Depois da ordem de retirada dos bombeiros do interior e da cobertura dos Armazéns do Chiado (quadro 9), verifica-se o recuo de meios até ao cruzamento da Rua do Carmo com a Rua Garrett (RSB, 1988b).

Figura 14 – Situação entre as 05h36' e as 06h00'

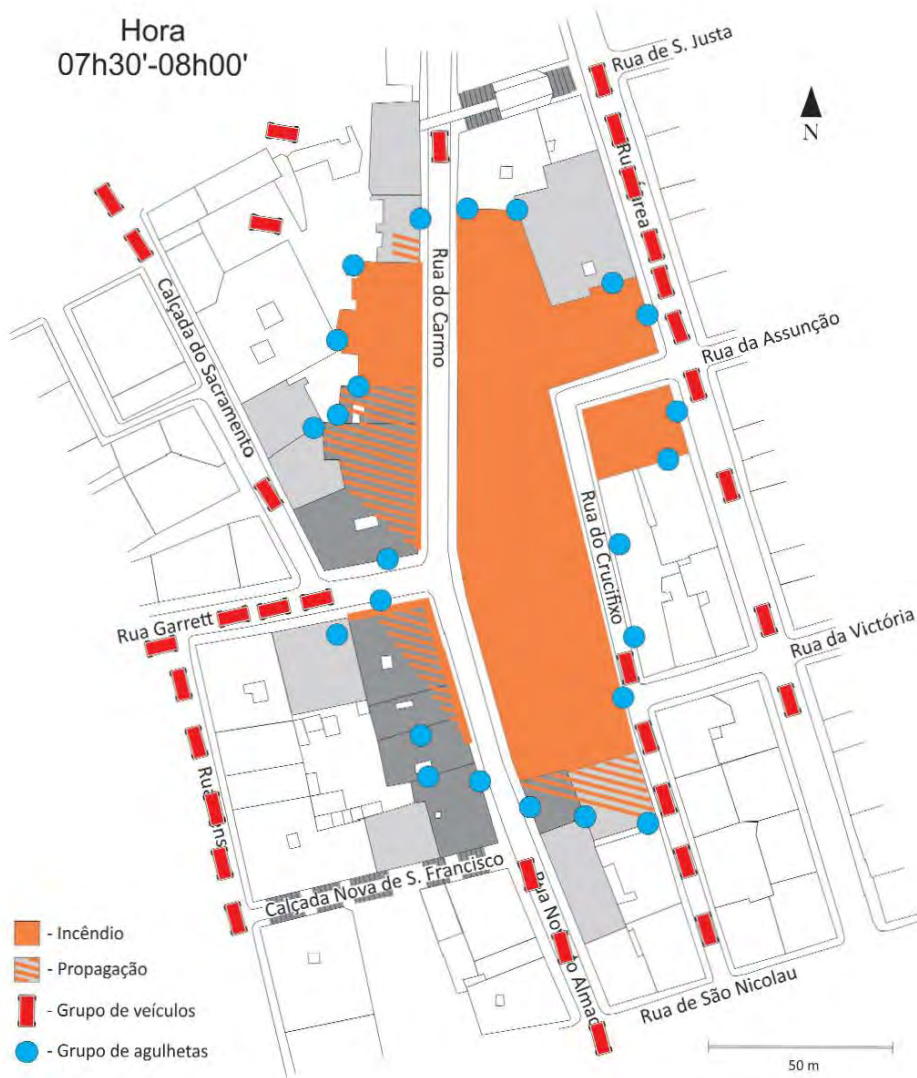
Conforme podemos constatar pela figura 26, é possível verificar que o edifício “Martins e Costa” que fica em frente ao Grandella na Rua do Carmo se já encontra em chamas. Os meios são reforçados na Calçada do Sacramento (traseiras do edifício) com o objetivo de imprimir maior capacidade de combate neste setor e, simultaneamente, fazer proteção às fachadas tardozes dos edifícios neste quarteirão.

«O incêndio nos Armazéns do Chiado, em virtude de não haver compartimentação corta-fogo, só poderá ser contido na transição daqueles armazéns para os edifícios adjacentes. Para tal, destelham-se algumas coberturas e com material deslocado da Rua Áurea e outro vindo em reforço faz-se um ataque quer da Rua do Crucifixo quer da Rua Nova do Almada com o objetivo de travar a sua progressão» (RSB, 1988b; 1989).

Figura 26 – Situação entre as 07h30' e as 08h00'

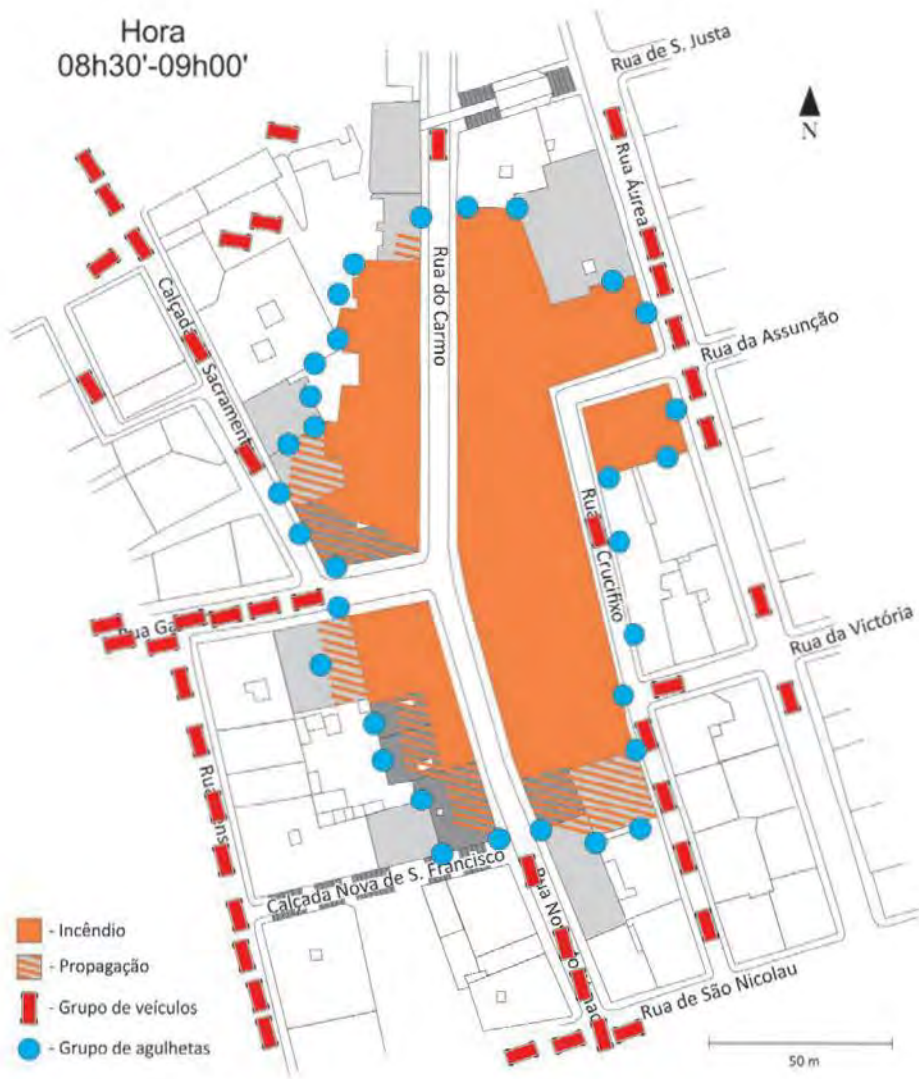
Figura 33 – Situação entre as 08h30' e as 09h00'

É notório um reforço bastante significativo de meios com maior potência e capacidade de combate. Estes meios são colocados ao longo do perímetro do incêndio numa tentativa obstinada de o circunscrever. Nesta fase do incêndio, conforme figura 33, assiste-se, em relação ao mapa anterior (figura 32), que o incêndio progride com violência na esquina da Rua Garrett com a Rua do Carmo e a Rua Nova do Almada, facto que afeta outros setores, nomeadamente a Escola Veiga Beirão, Quartel da Guarda Nacional Republicana (GNR) e a Calçada Nova de São Francisco.

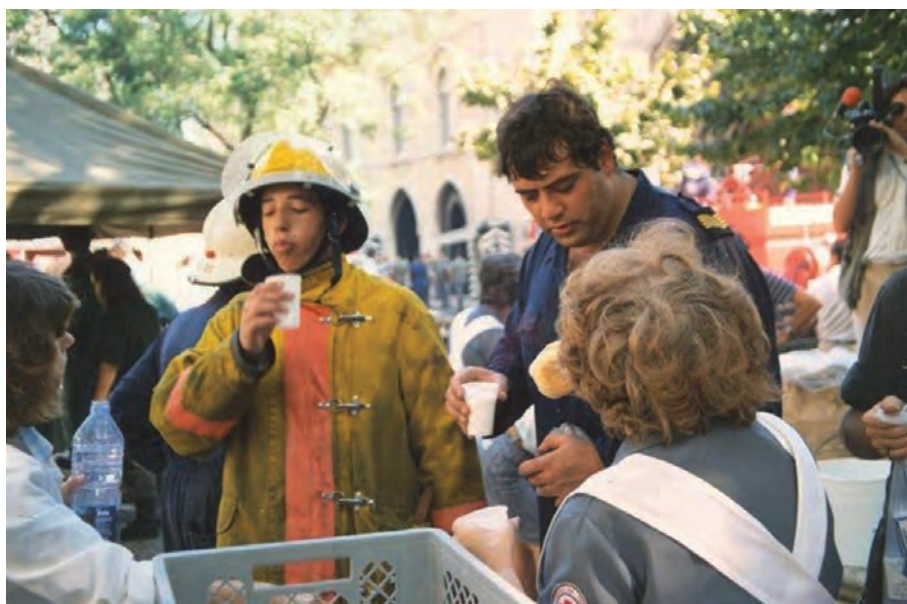
Figura 38 – Posto de assistência da Cruz Vermelha Portuguesa no Largo do Carmo

Na entrada 142 regista-se mais um ferido ligeiro a caminho do hospital de São José, proveniente do TO. Depois de muitas horas de trabalho começa-se a registar um número significativo de bombeiros feridos e transportados para o hospital de São José. Refere-se que no local do incêndio foram colocados vários postos de assistência pré-hospitalar (figura 38), montados e guarnecidos por elementos da Cruz Vermelha Portuguesa (CVP) e de outras entidades, para assistir os bombeiros que se encontravam a combater o incêndio, dando, também quando necessária, a devida assistência à população afetada pelo incêndio. Muitos bombeiros foram aí assistidos sem necessidade de transporte, como outros foram primeiramente ali assistidos e posteriormente transportados para o hospital. Nestes postos também se fornecia sandes, leite, água, chá e cobertores.

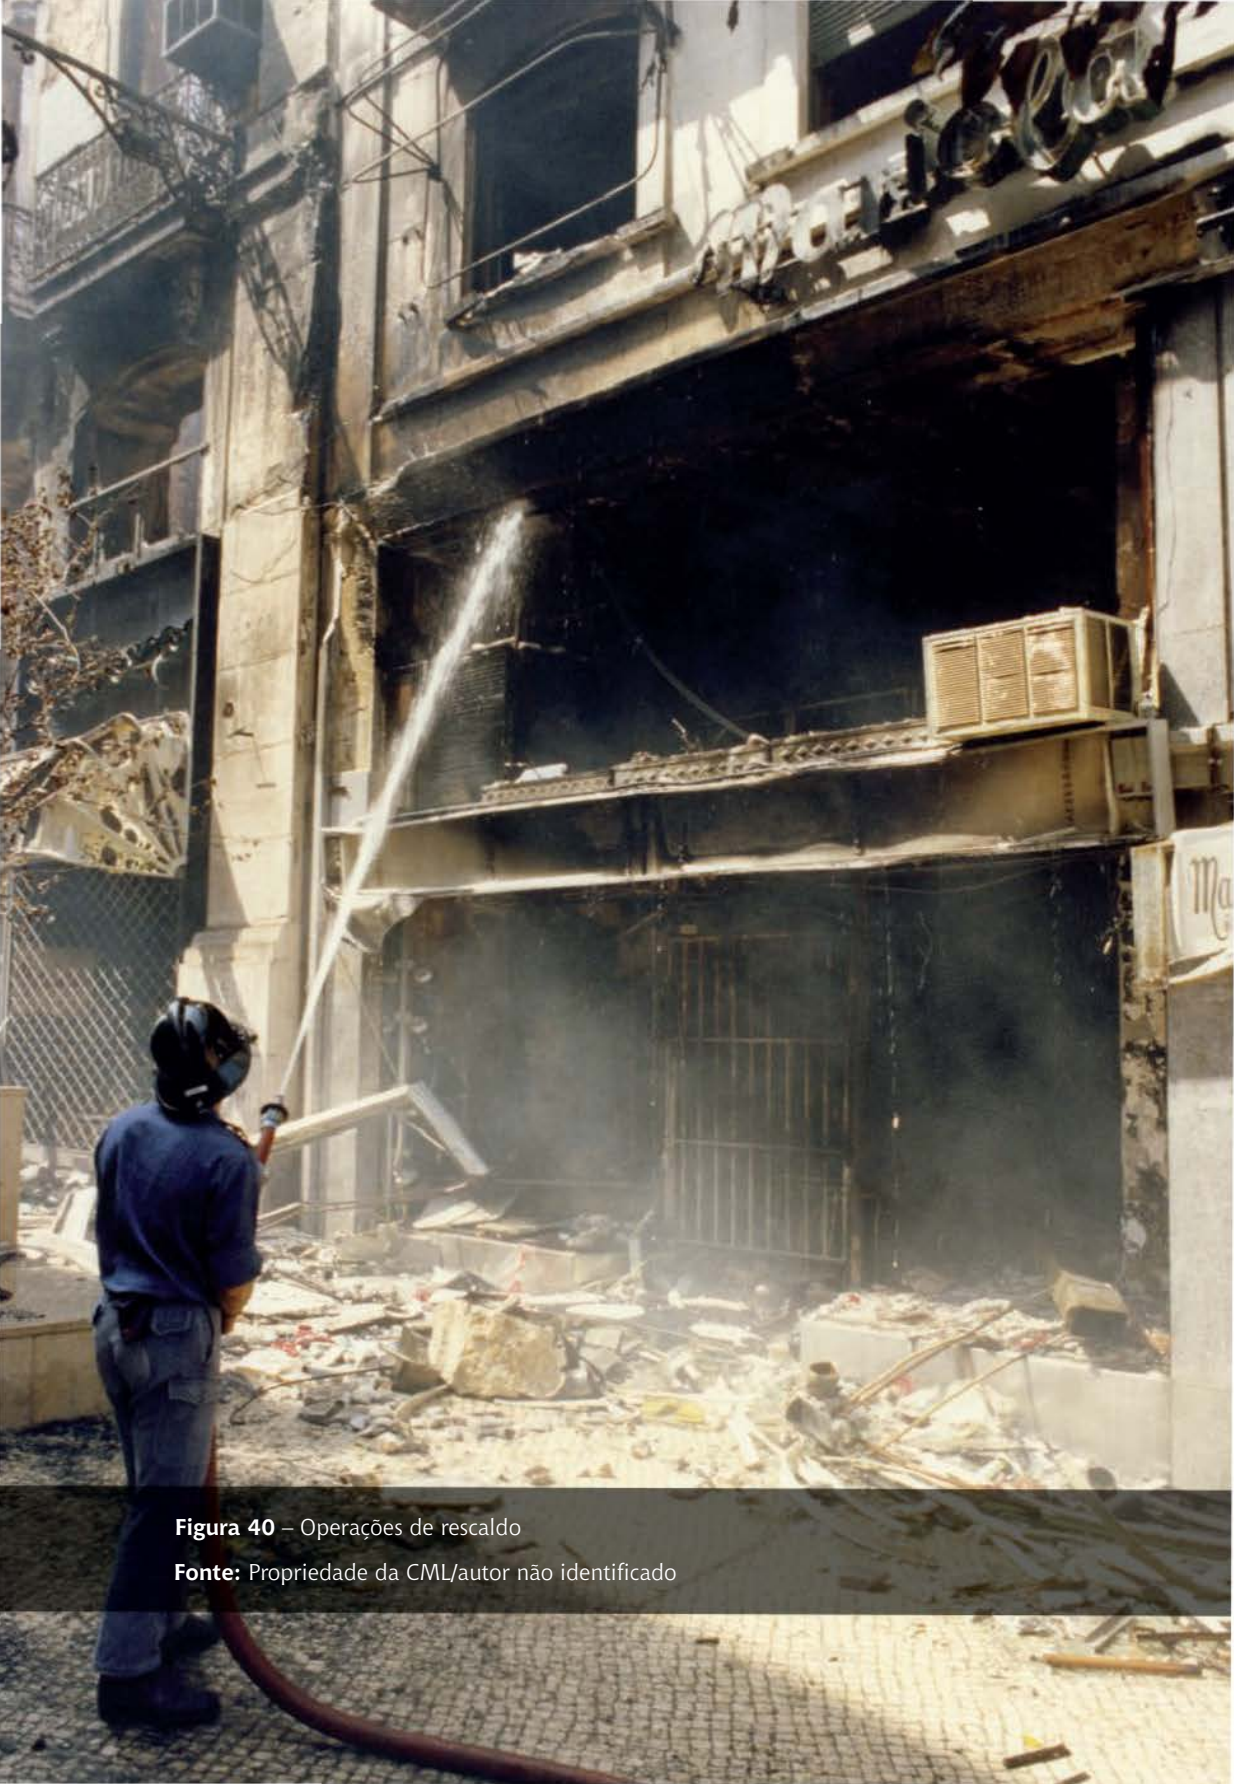
Figura 40 – Operações de rescaldo

Não aparece nenhuma comunicação em que seja dado o incêndio totalmente como extinto. Porém, a entrada 152 relata que o fogo encontra-se extinto³² em alguns edifícios e passa-se a rescaldo nesses mesmos edifícios (figura 40). O relatório (RSB, 1988b) é coerente com esta comunicação, pois confirma, como hora oficial de extinção, as 17h50'. Consta do mesmo o seguinte teor: «Após o domínio do fogo, ainda se mantinham focos de incêndio com forte intensidade, e dispersos pela área sinistrada. Com várias agulhetas permanentemente a trabalho foi possível extingui-lo às 17h50', iniciando-se depois a desmontagem de material desnecessário, conforme comunicação à CTC dada pelo senhor Comandante» (RSB, 1988b, p. 120). Após a extinção iniciam-se então os trabalhos de rescaldo – denominada fase de rescaldo³³.
