ESTÁTUA EQUESTRE D. JOSÉ I

Intervenção de Conservação e Restauro

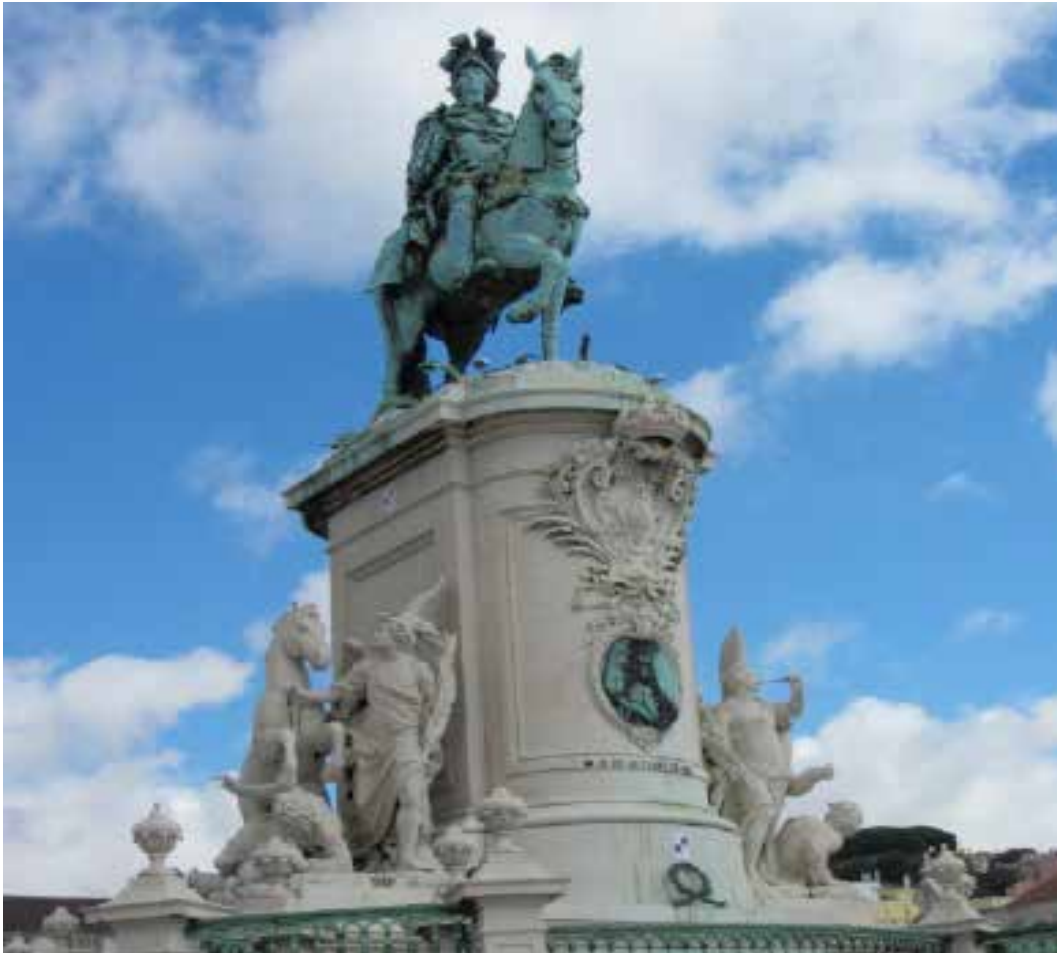
Fig.1- Joaquim Machado de Castro, Estátua Equestre de D. José I. Aspecto antes da intervenção de conservação e restauro.

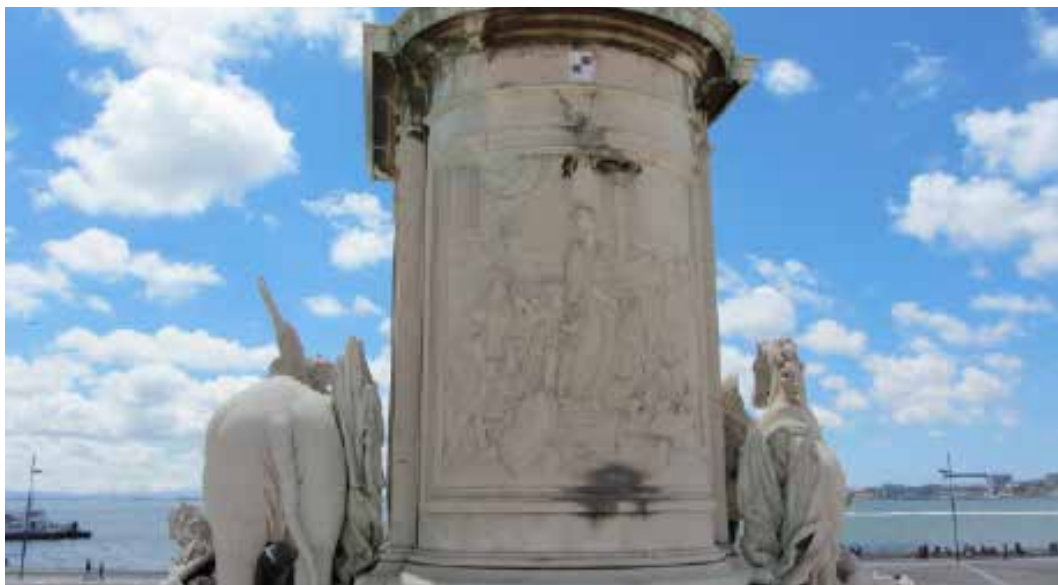
Fig. 1 - Vista do lado norte do pedestal e do conjunto escultórico em pedra.

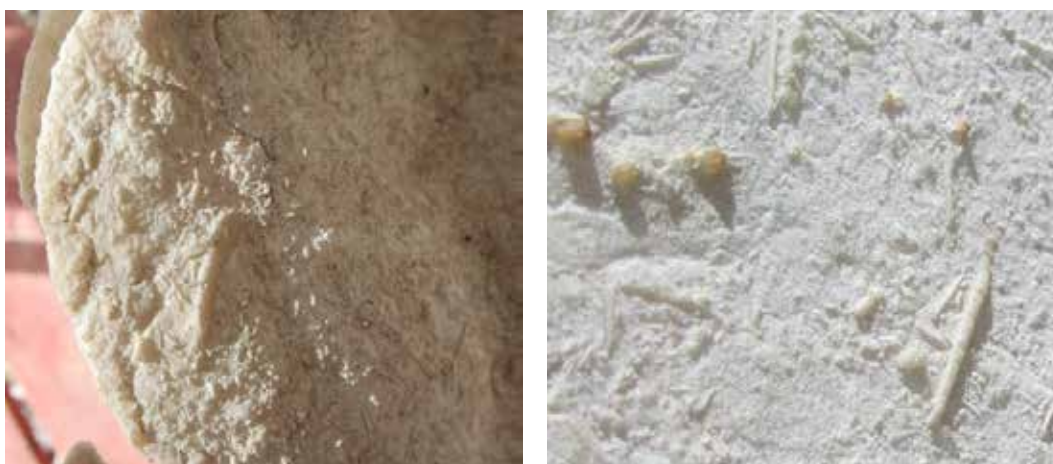
A acção mais generalizada é devida às águas de origem pluvial que regularmente banham as superfícies. Dado que a calcite – o constituinte principal e quase exclusivo deste calcário – tem solubilidade não despreciable e a acção continuada deixa marcas evidentes (**Fig. 2**), cujo impacte se acentua em ambientes urbanos onde a água das chuvas adquire maior agressividade por aumento da sua acidez.

Fig. 2 - Aspecto da erosão causada pela dissolução nos elementos esculpidos. Notem-se os fósseis e os grãos de sílica que, por serem menos solúveis, ficam destacados na superfície do calcário

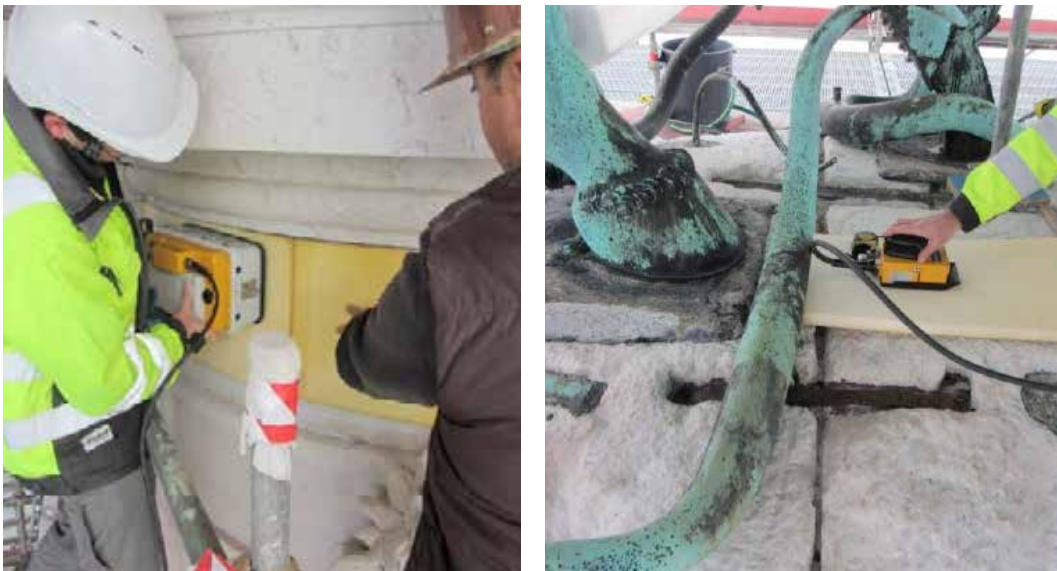
Na parte superior do pedestal existiam diversas fracturas, algumas delas com aberturas muito significativas e atravessando peças contíguas (**Fig. 4**). Para procurar esclarecer a origem destas fracturas foi feito uma inspeção pormenorizada com georradar (**Fig. 5**) ao longo de todo o perímetro da parte superior do pedestal e na sua própria cobertura [1].

Fig. 5 - Aspectos do uso do georradar no fuste e na cobertura do pedestal. Foram usadas duas antenas com frequências diferentes para permitir atingir maior profundidade ou maior definição, conforme os casos.

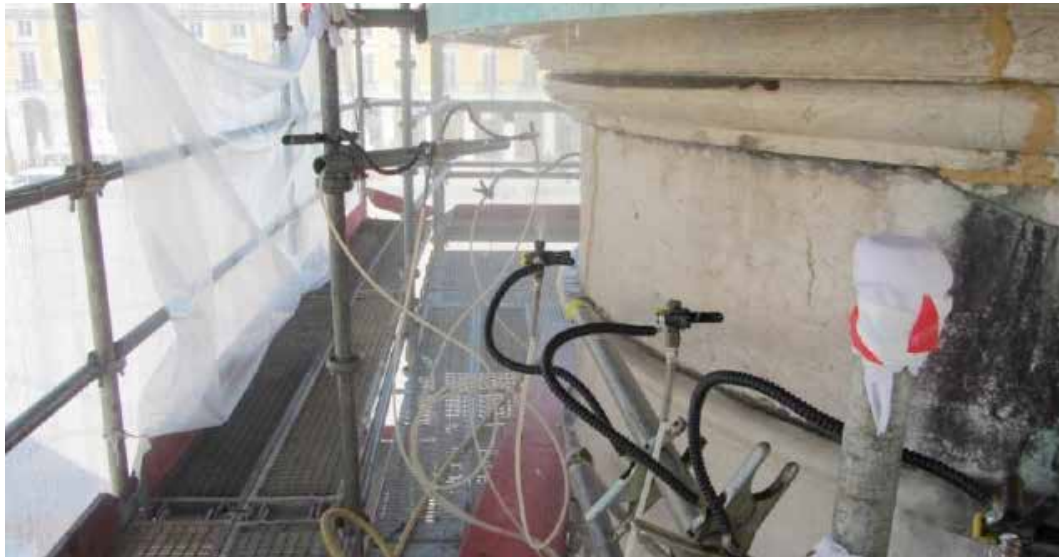
Fig. 9 - Aspecto do estaleiro de obra durante as operações de nebulização.

Mesmo onde a sujidade era mais intensa e difícil de limpar, como na parte superior do pedestal onde as crostas negras tinham maior espessura e textura framboidal (**Fig. 3**), a limpeza foi efectuada apenas com água nebulizada (**Fig. 9**) seguida de escovagem suave. Nalgumas outras áreas protegidas do conjunto escultórico, existiam pequenas manchas de crostas negras que também foram eliminadas com procedimento semelhante. As manchas verdes de compostos de cobre foram eliminadas com a aplicação de compressas com EDTA tetrassódico.

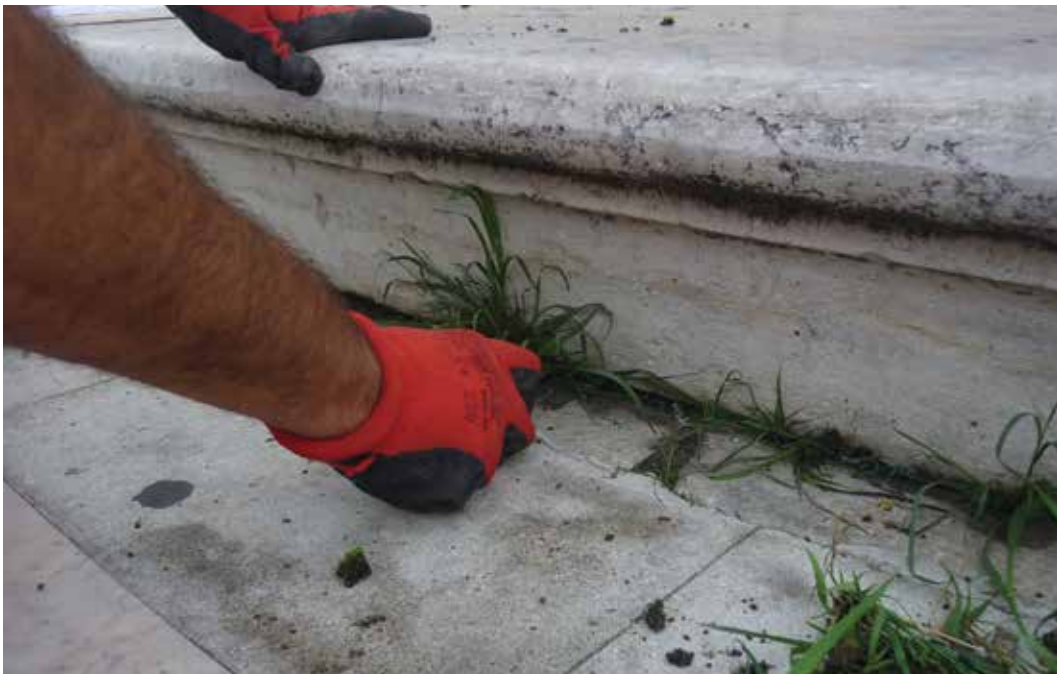
Fig.3 - Limpeza mecânica de vegetação, após aplicação de solução herbicida.

- tratamento herbicida restringido às zonas em que se detectou desenvolvimento de alguma vegetação: juntas das escadarias e patamares do muro periférico; juntas das bases do pedestal e dos grupos escultóricos laterais (**fig. 3**).

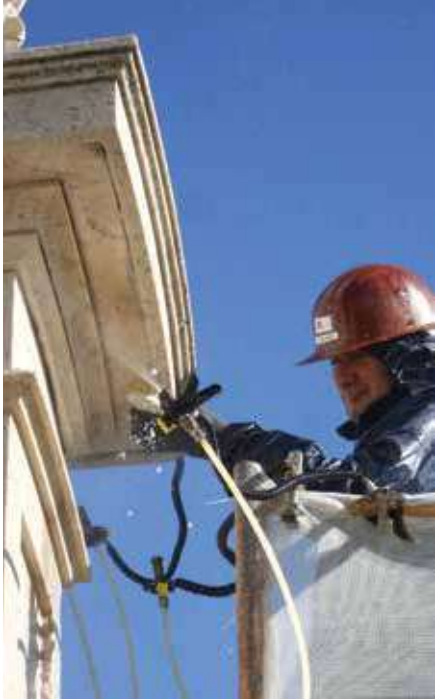
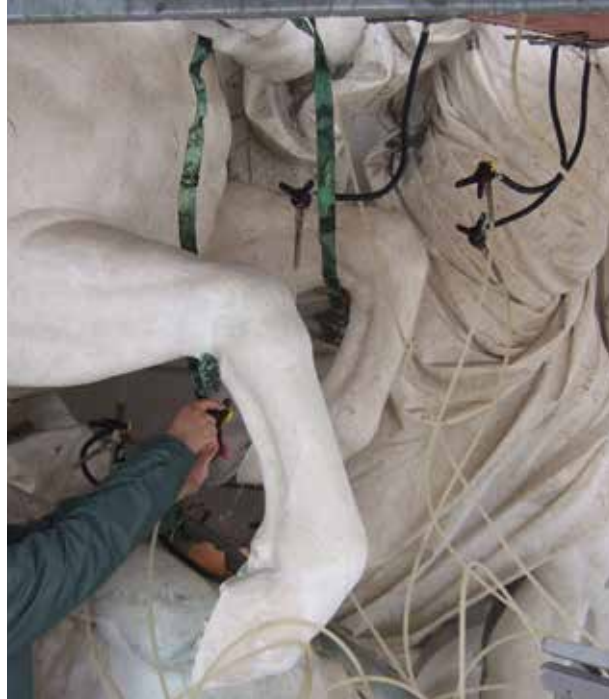
Figs.4 e 5 – Limpeza por via húmida, com sistemas de nebulização e ações de escovagem.

- **húmida:** destinaram-se à mitigação gradual de poeiras acumuladas, alguns depósitos aderentes e à limpeza das crostas negras de menor espessura ou amolecimento/remoção do estrato exterior enegrecido das mesmas. Para tal, recorreu-se a sistemas amovíveis de nebulização, montados com pontas de orientação, diâmetro e fluxo de saída de água reguláveis. Em algumas situações, a acção da água nebulizada foi potenciada pela escovagem simultânea das superfícies (**figs. 4 e 5**);

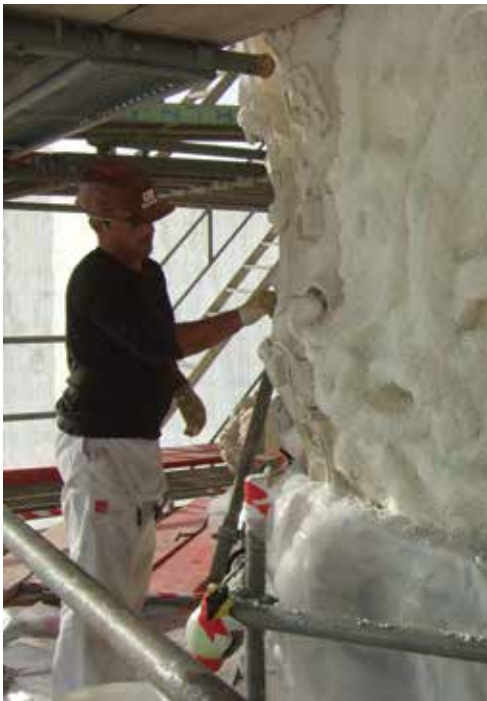
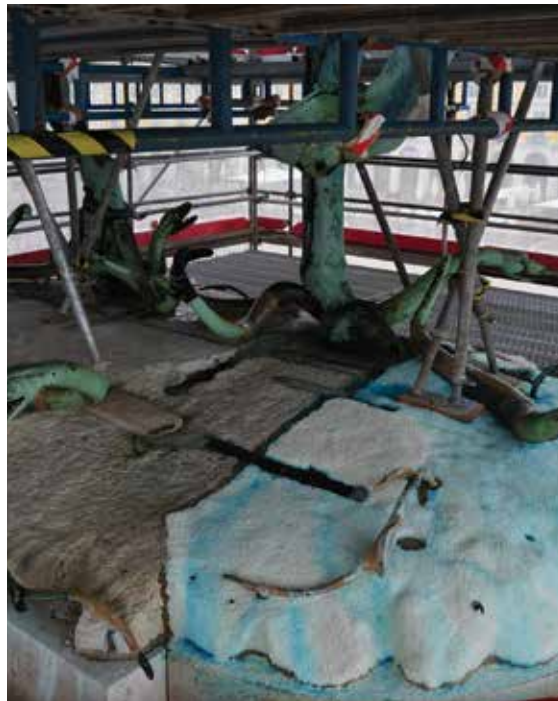
Figs.6 e 7 – Limpeza química das manchas verdes no plinto e nos elementos decorativos do pedestal.

- **química com compressas ou de aplicação directa e controlada:** para saneamento ou atenuação das manchas verdes (solução de bicarbonato de amónio, com adição de 2% de EDTA tetrassódico, quando necessário, intercalada com lavagens de água destilada), de presença avultada sobre os substratos pétreos, mais concentradas nas imediações dos elementos em liga de cobre, coincidindo na sua maioria com as principais linhas geodésicas do monumento; das crostas negras, que persistiram após a primeira abordagem por nebulização com água e acções de escovagem. E ainda dos depósitos aderentes, de espessura variável e de natureza aparentemente orgânica, patentes nas escadarias e patamares do muro periférico (**figs. 6 e 7**);

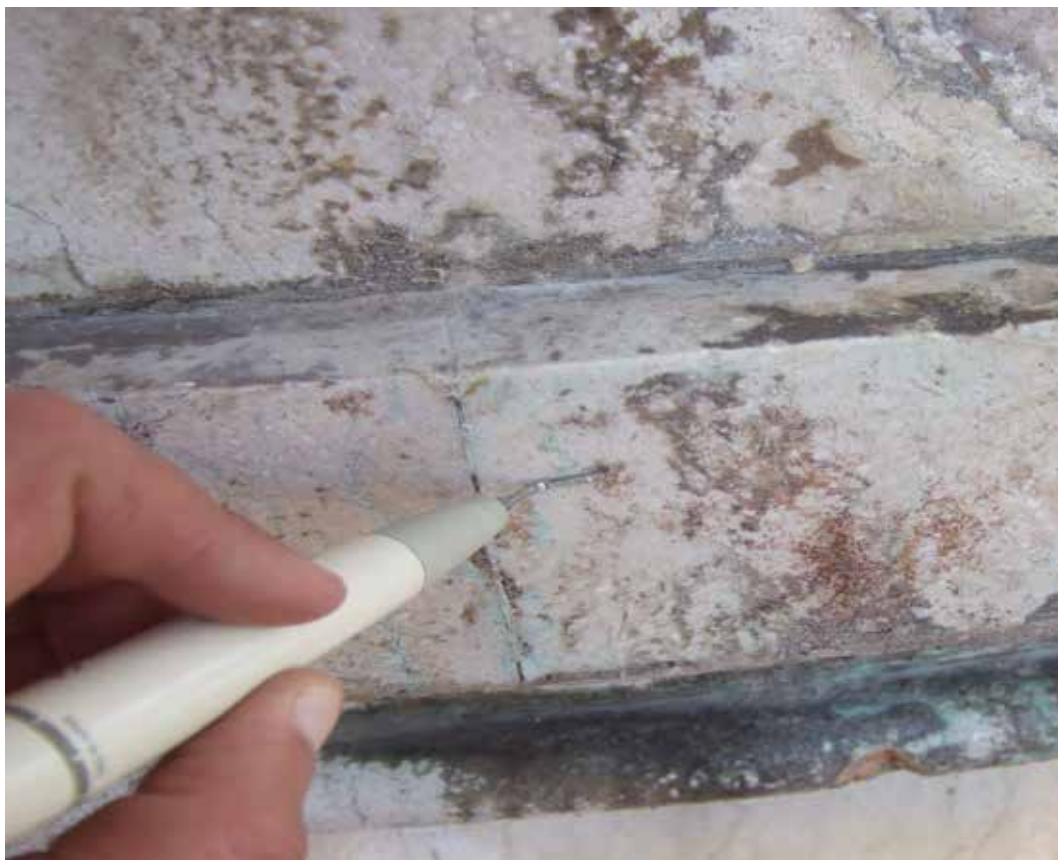
Fig.8 – Limpeza de concreções calcárias com equipamento de ultra-sons.

- **mecânica:** limpeza das crostas negras de maior espessura e dureza, especificamente em algumas reentrâncias de alguns elementos escultóricos (grupos laterais; zona posterior da coroa), com recurso a micro-rectificadoras, tipo Dremmel®, com pontas de adequadas (escovas abrasivas, micro-esmeril) que permitissem uma remoção controlada dos estratos enegrecidos; micro-abrasão de pormenor, a pressão controlada, com óxidos de alumínio de granulometria fina, para atenuação de marcas residuais das crostas negras e manchas verdes; remoção de depósitos aderentes de maior espessura e menor dureza e adesão (pastilhas elásticas, depósitos cimentícios, outros) com recuso a ferramentas/instrumentos manuais; utilização pontual de um equipamento de odontotécnico de ultra-sons para remoção das concreções calcárias, designadamente as que existiam no alçado Norte, junto ao baixo-re-

levo (*fig. 8*). Este procedimento de limpeza auxiliar tem a vantagem de combinar as vias mecânica e húmida.

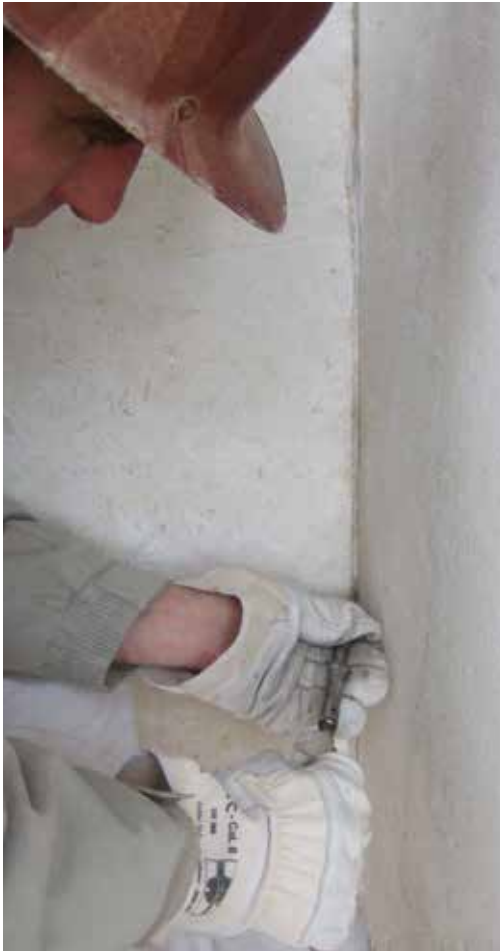
Fig.9 – Abertura de juntas não funcionais, com micromartelos pneumáticos.

As operações de abertura de juntas foram seguidas de uma limpeza cuidada das mesmas – por via húmida e/ou com recurso a sistemas de ar comprimido – essencial para a boa adesão dos novos materiais de preenchimento (**fig. 9**).

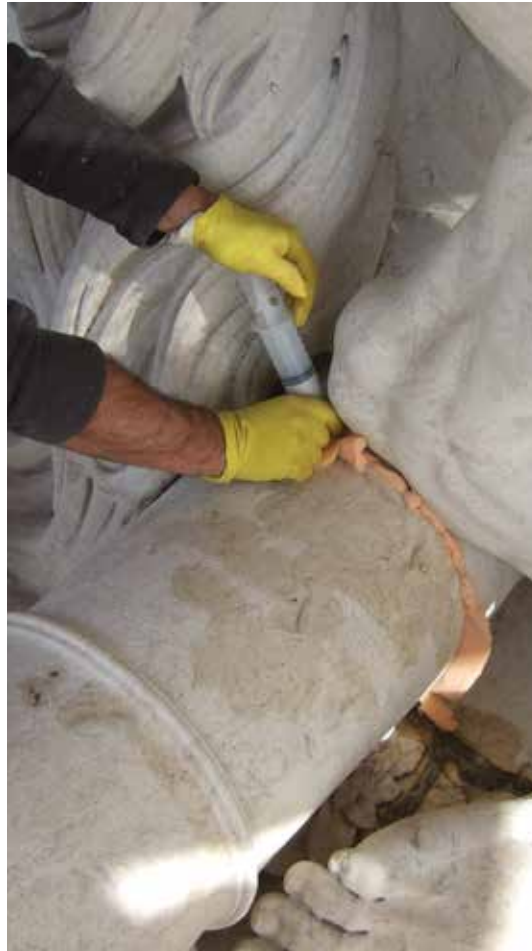
Fig.10 – Preenchimento em elemento escultórico com argamassa fluida de desempenho estrutural.

Os vazios estruturais de maior profundidade (juntas escadarias e muros periféricos; juntas do pedestal e do plinto; juntas de alguns elementos dos conjuntos escultóricos; imediações da pata direita traseira do cavalo), procedeu-se ao seu preenchimento ou injeção com argamassas de desempenho estrutural. No caso das juntas mais finas, recorreu-se a uma argamassa pré-doseada, fluida e expansível (**fig. 10**).

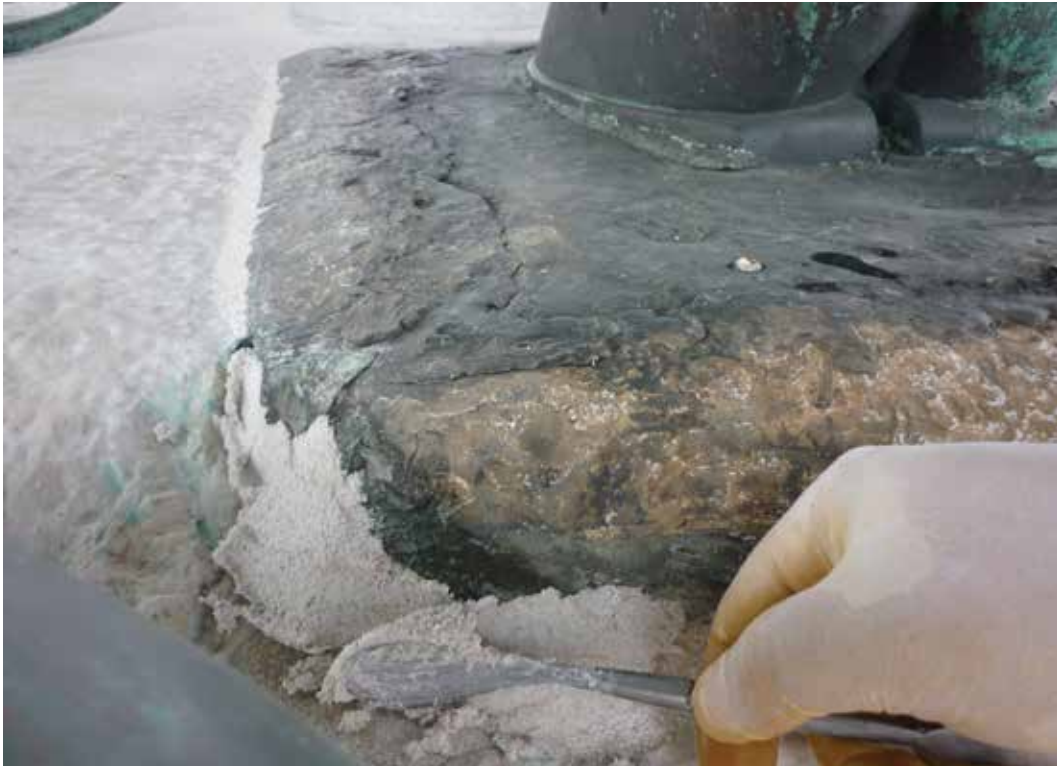
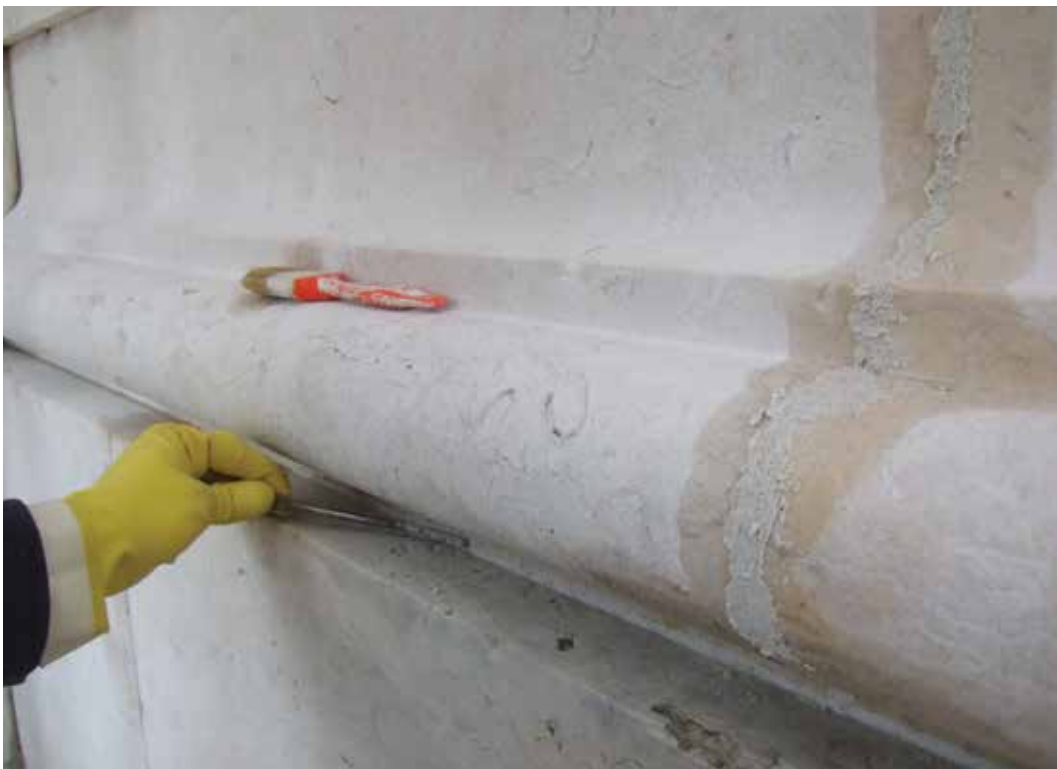
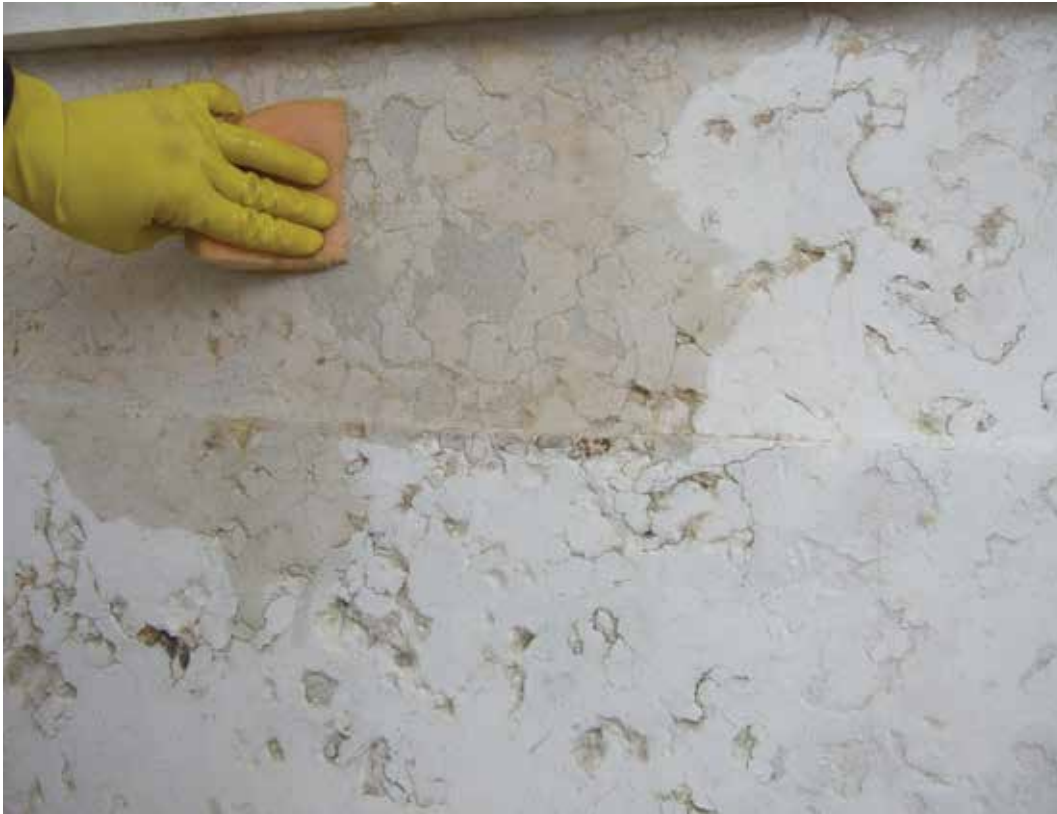
Figs.11-13 – Refechamento superficial de juntas e de pequenas discontinuidades no substrato pétreo.

Para o tratamento superficial de juntas e discontinuidades (micro-estucagem de orifícios, fissuras, pequenas zonas de lacuna) foram aplicadas duas argamassas à base de ligante hidráulico e inertes calibrados de granulometrias várias, ambas preparadas com referência à cor e texturas das superfícies pétreas adjacentes (**figs.11-13**).

A colocação das argamassas nas juntas e zonas de micro-estucagem foi antecedida da molhagem cuidada dos suportes para promoção da sua adesão aos mesmos. As argamassas foram aplicadas à espátula, sendo depois devidamente compactadas e esponjadas.

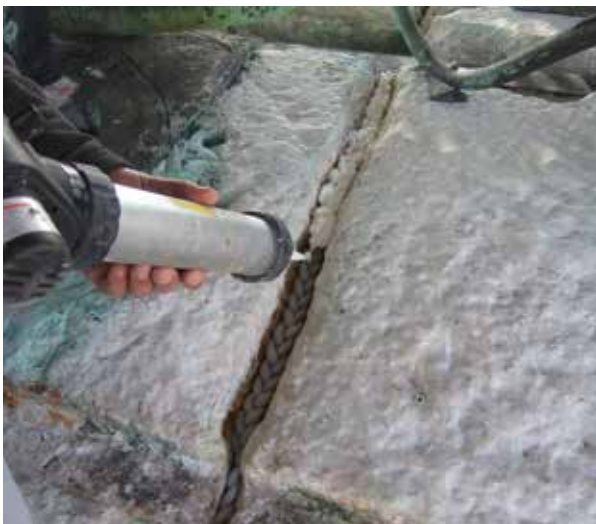
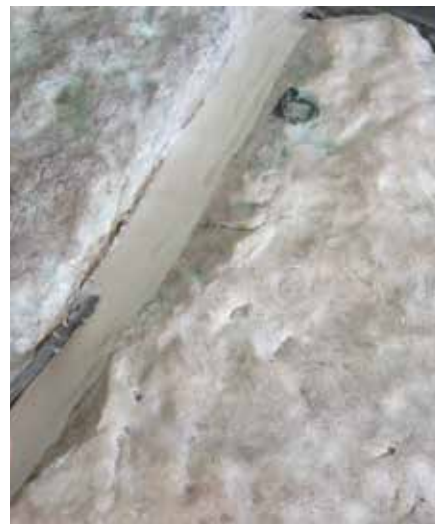
Figs.16 e 17 – Selagem das juntas do topo do plinto com sistema multicamadas.

- nas juntas e lesões verticais e, também, nas camadas mais externas das juntas horizontais do plinto e pedestal, adopção de um sistema de preenchimento multi-camadas, alternando-se argamassa hidráulica, cordão distanciador de polietileno e mástique poliuretânico de baixo módulo de elasticidade (*figs. 16 e 17*).

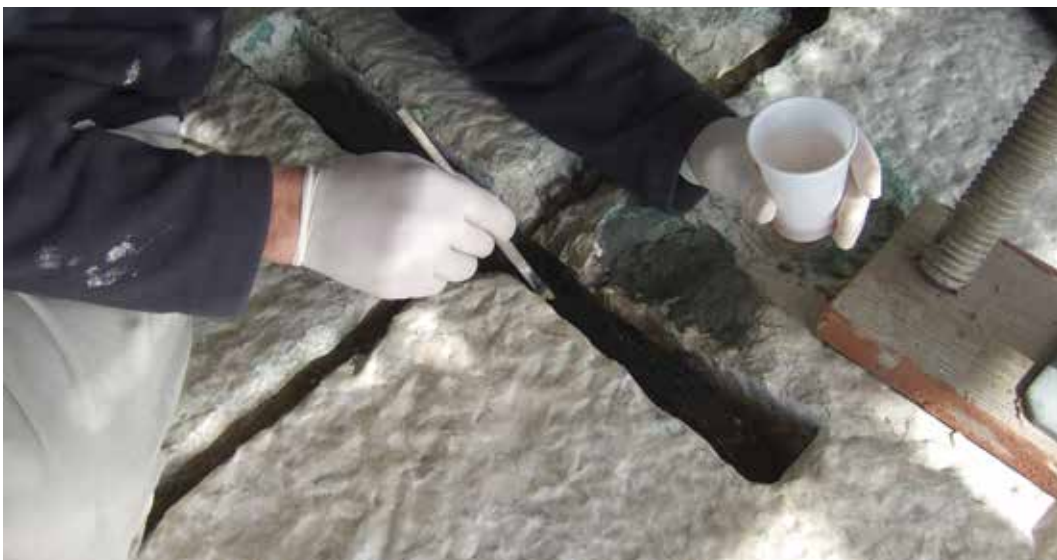
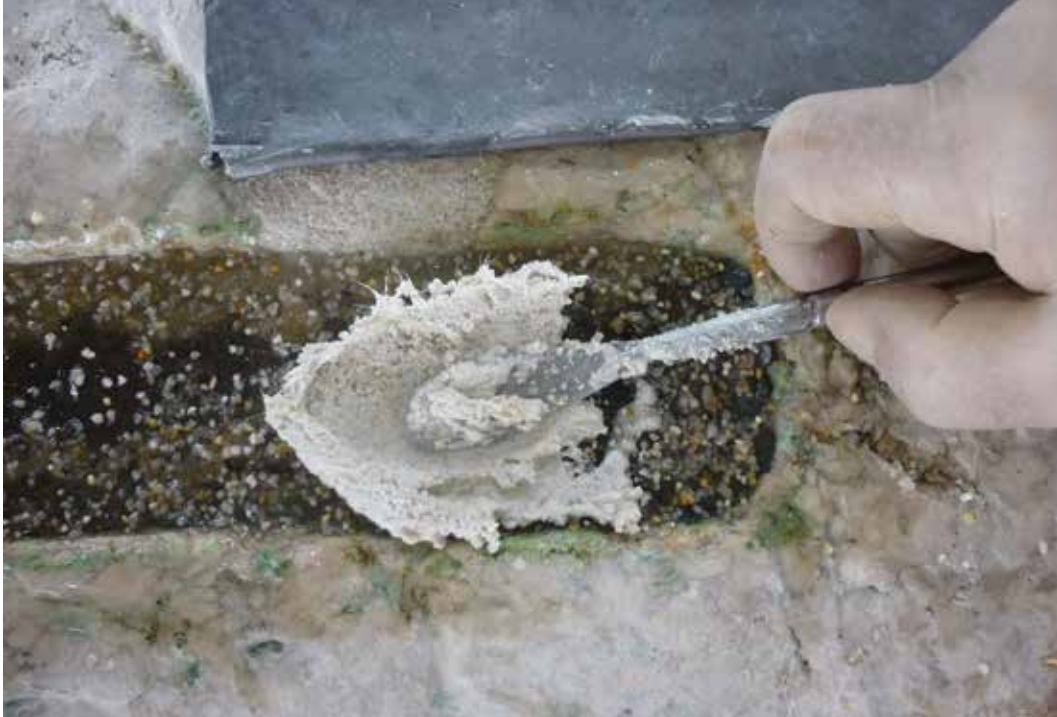
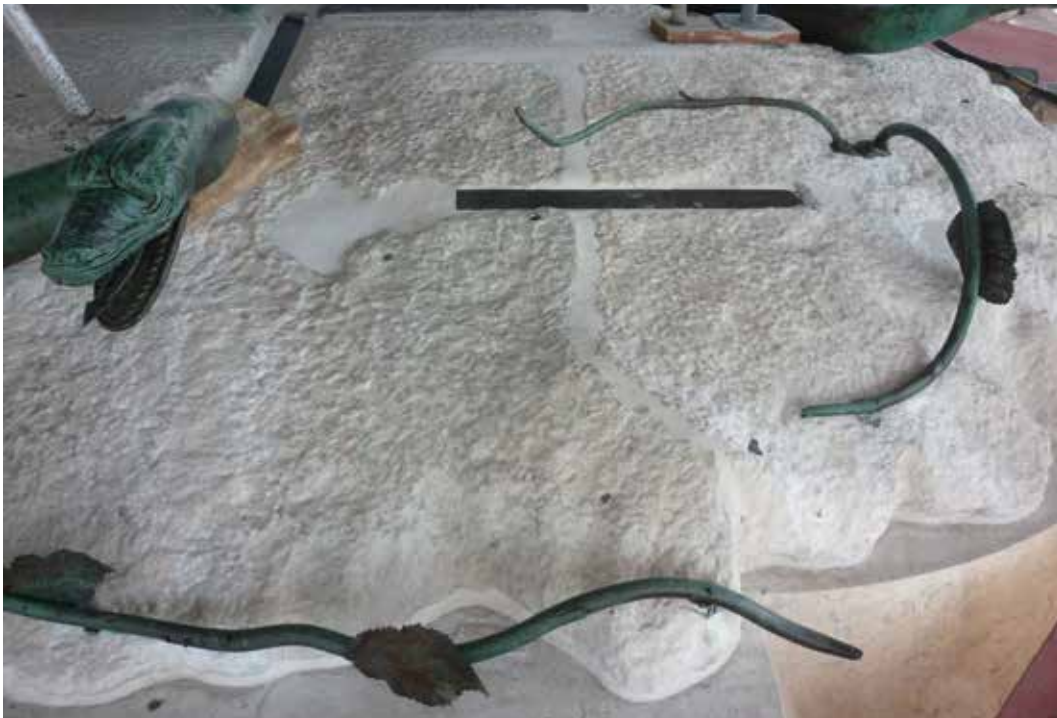
Figs.18-20 - Tratamento de elementos metálicos em ferro do plinto e do topo do pedestal. Revestimento final dos elementos metálicos selados, com argamassas hidráulicas.

- **grampos em bronze:** limpeza simples e desgorduramento das superfícies; protecção com resina acrílica;
- **grampos e terminações dos espigões de secção circular em ferro:** limpeza mecânica dos produtos de corrosão soltos à superfície, com instrumentos manuais ou por microabrasão localizada; estabilização e protecção com inibidor de corrosão e resina acrílica; selagem dos mesmos face à acção das águas e do oxigénio, com resina epoxídica preparada com aditivo plasticizante; recobrimento final dos elementos com argamassas hidráulicas semelhantes às preparadas para o tratamento final de juntas, com adição de fibras de polipropileno no primeiro estrato; sempre que possível, sobrelevou-se o nível da camada final de argamassa em relação às superfícies envolventes, favorecendo-se desse modo o escoamento das águas pluviais (**figs. 18-20**).

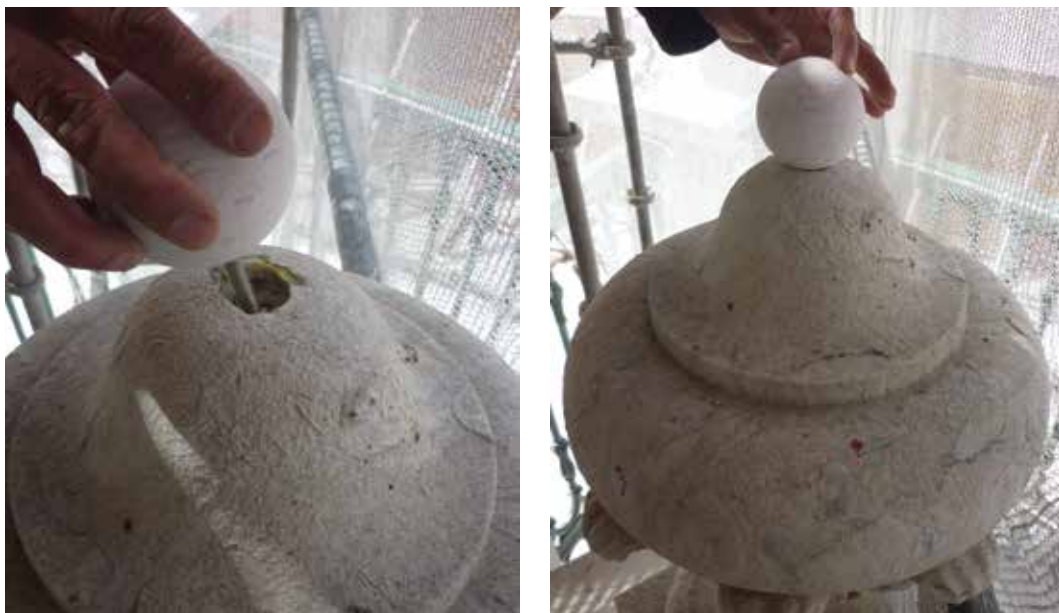
Figs.21 e 22 – Recolocação de uma das réplicas dos elementos esféricos de remate das urnas decorativas (pilaretes do muro periférico).

Assim, as esferas e tacos em questão foram reproduzidos em calcários de Lioz de elevada qualidade, com um acabamento ajustado às superfícies envolventes (em termos de cor e textura) e recolocados no posicionamento dos elementos originais mediante a aplicação de resina epoxídica adensada com material tixotrópico e aplicada à espátula. No caso das esferas,

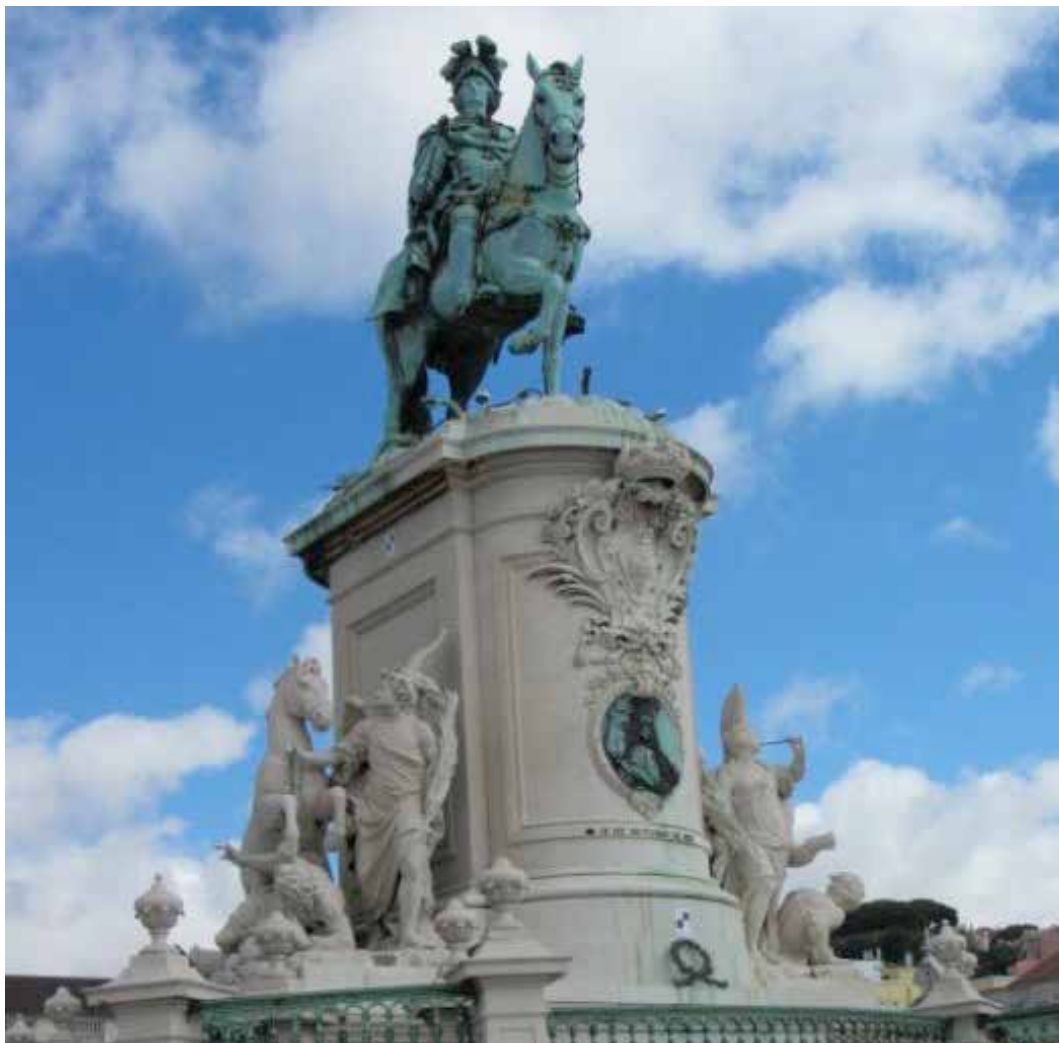
Fig. 1 – Estátua de D. José I antes da intervenção.

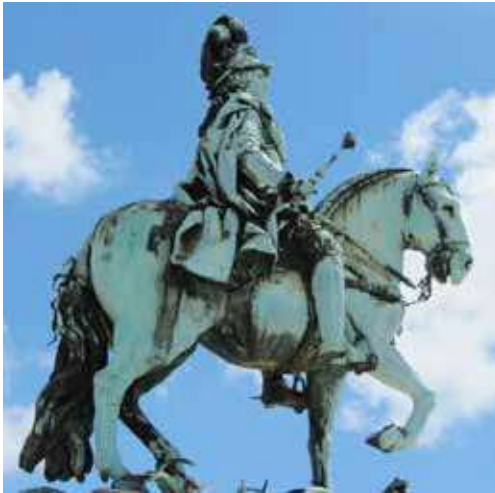
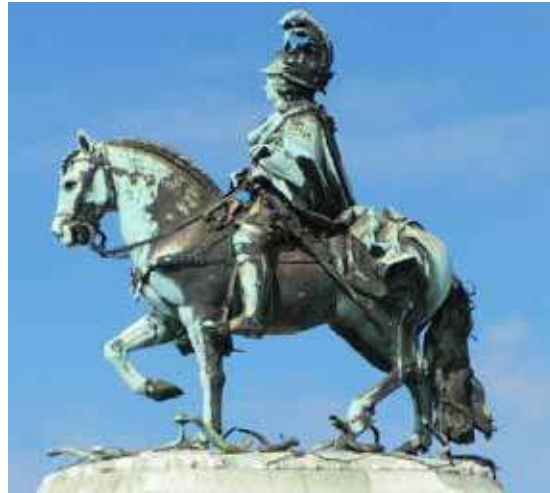
- **pátina verde** sobre praticamente todas as superfícies não abrigadas, mais expostas ao vento e à chuva, predominando nos lados Sul e Oeste (**Figs. 2 e 3**). Esta pátina geralmente apresentava inúmeros pontos dispersos de pátina preta (**Figs. 3 e 5**), tendo-se verificado que nas superfícies verticais a pátina tende a ser mais espessa e macia, com zonas de desagregação, sendo removida facilmente por raspagem, evidenciando uma corrosão mais profunda da liga do que sob os pontos pretos. Em algumas superfícies horizontais, a pátina verde era mais fina e aderente, permanecendo ainda em algumas dessas zonas uma subcamada alaranjada;

Fig. 2 – Aspecto geral das pátinas verdes e pretas da estátua de D. José I. Esquerda: lado sul/oeste. Direita: lado norte/este.

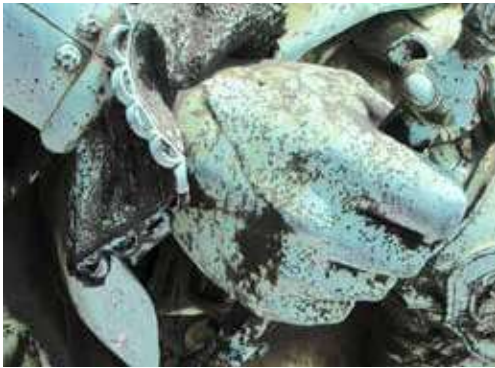
Fig. 3 – Pormenor de uma zona da pátina verde com pontos de pátina preta.

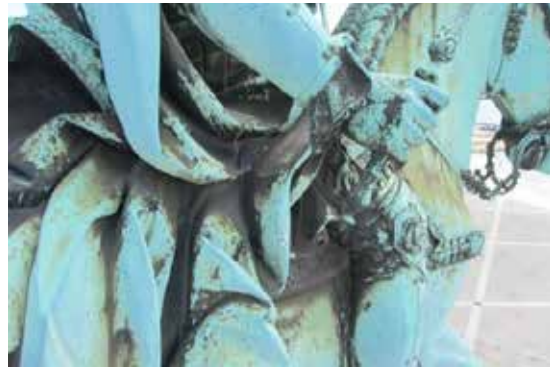
- **manchas castanhas** sobre a pátina verde em recantos nas superfícies horizontais e sob o ventre do cavalo (**Figs. 4 e 9**). O seu aspeto, distribuição e localização indicam que possam resultar da deposição de partículas ferruginosas existentes em suspensão na atmosfera.

Fig. 4 – Pátina verde e manchas castanhas.

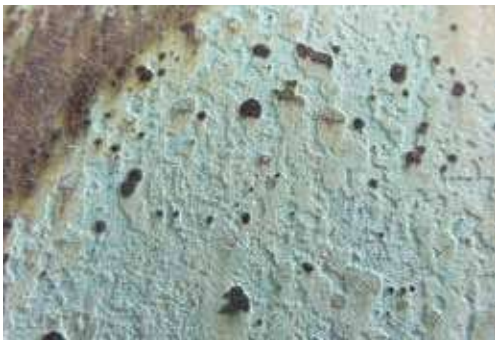
Fig. 5 – Pormenor da pátina verde numa superfície vertical, exibindo zonas de desagregação.

Em algumas zonas horizontais, onde a pátina verde era mais lisa, dura e aderente e ainda subsistia uma camada fina de produtos castanho-alaranjados, a corrosão da liga não era tão intensa. Contudo, em algumas superfícies verticais, a pátina verde apresentava-se muito espessa e macia, com zonas de desagregação (**Fig. 5**). Nestas zonas, a pátina contém inúmeros pontos pretos. Os pontos pretos são “ilhas” remanescentes de uma pátina preta previamente existente que, por condições particulares da liga, adquiriram um carácter catódico em relação às zonas circundantes que sofreram corrosão preferencial. Sob a pátina verde, ocorreu um desgaste profundo da liga, mais acentuado do que nas zonas onde se manteve a pátina preta fina e aderente (**Fig. 16**, esquerda (II)).

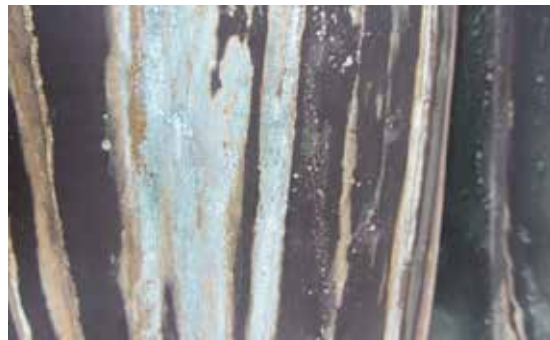
- **estrias de pátina verde** nas zonas cobertas com pátina preta, que se desenvolveram nas linhas do percurso de escoamento das águas, quer da chuva quer de condensações (**Fig. 6**);

Fig. 6 – Formação de linhas de pátina verde em zonas de pátina preta, nas linhas de escoamento de água.

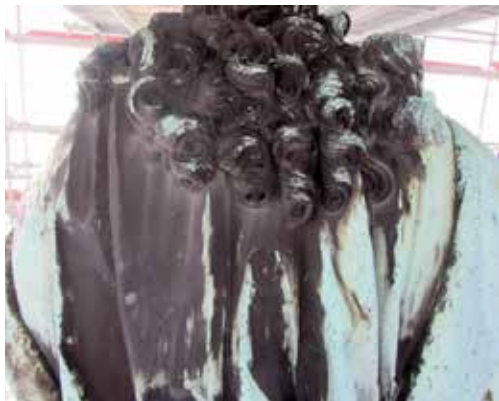
Fig. 7 – Pátina preta em superfícies verticais e recantos.

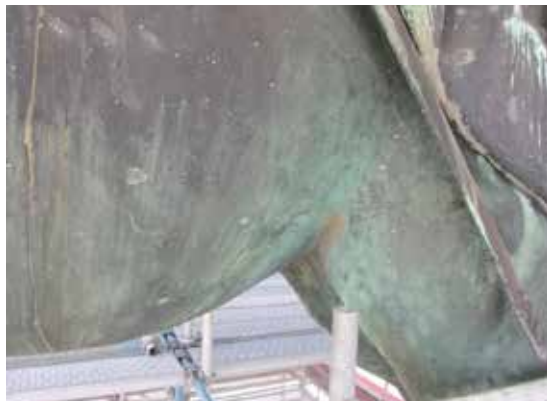
- **manchas de pátina verde** dispersas nas zonas de pátina preta ou como subcamada desta, em zonas abrigadas das chuvas como recantos e zonas cobertas (**Figs. 8 e 9**);

Fig. 8 – Zona de pátina preta com uma subcamada de pátina verde.

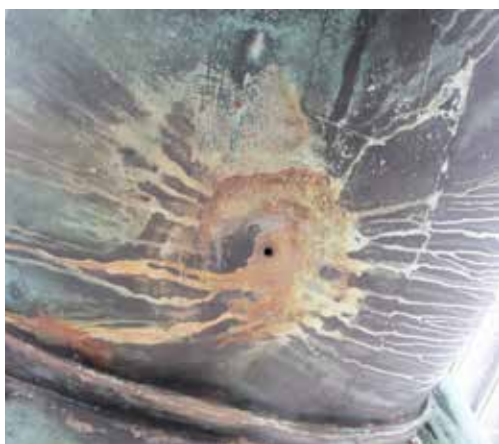
Fig. 9 – Manchas castanhas e “escorrimentos” verdes na pátina preta.

Considerou-se que a presença destes compostos na superfície da estátua deveria ter resultado da deposição de partículas ferrosas existentes em suspensão na atmosfera (por ex.: provenientes da Siderurgia Nacional), nomeadamente, nas superfícies horizontais mais expostas, mas que também poderia resultar da corrosão de uma eventual armadura interna da estátua em ferro (MACHADO DE CASTRO, 1975), cujos produtos seriam arrastados pelas águas que saíam do interior da estátua pelo furo existente no ventre do cavalo (**Fig. 9**), zona onde se observaram extensas manchas acastanhadas.

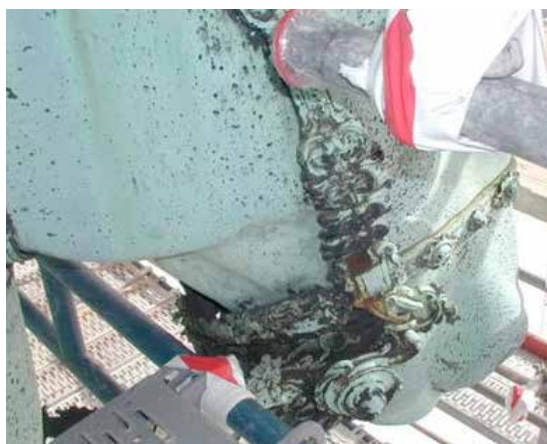
Foram ainda observadas, pontualmente, manchas de cor castanha ferruginosa em vários locais (**Fig. 10**), que podem decorrer da eventual presença de acessórios de ferro na estátua. Para além destas manchas, observou-se em alguns pontos a utilização de materiais de “enchimento” de cor esbranquiçada e a presença de diversos “remendos” e “costuras” que,

Fig. 10 – Mancha castanha ferruginosa localizada (seta a vermelho).

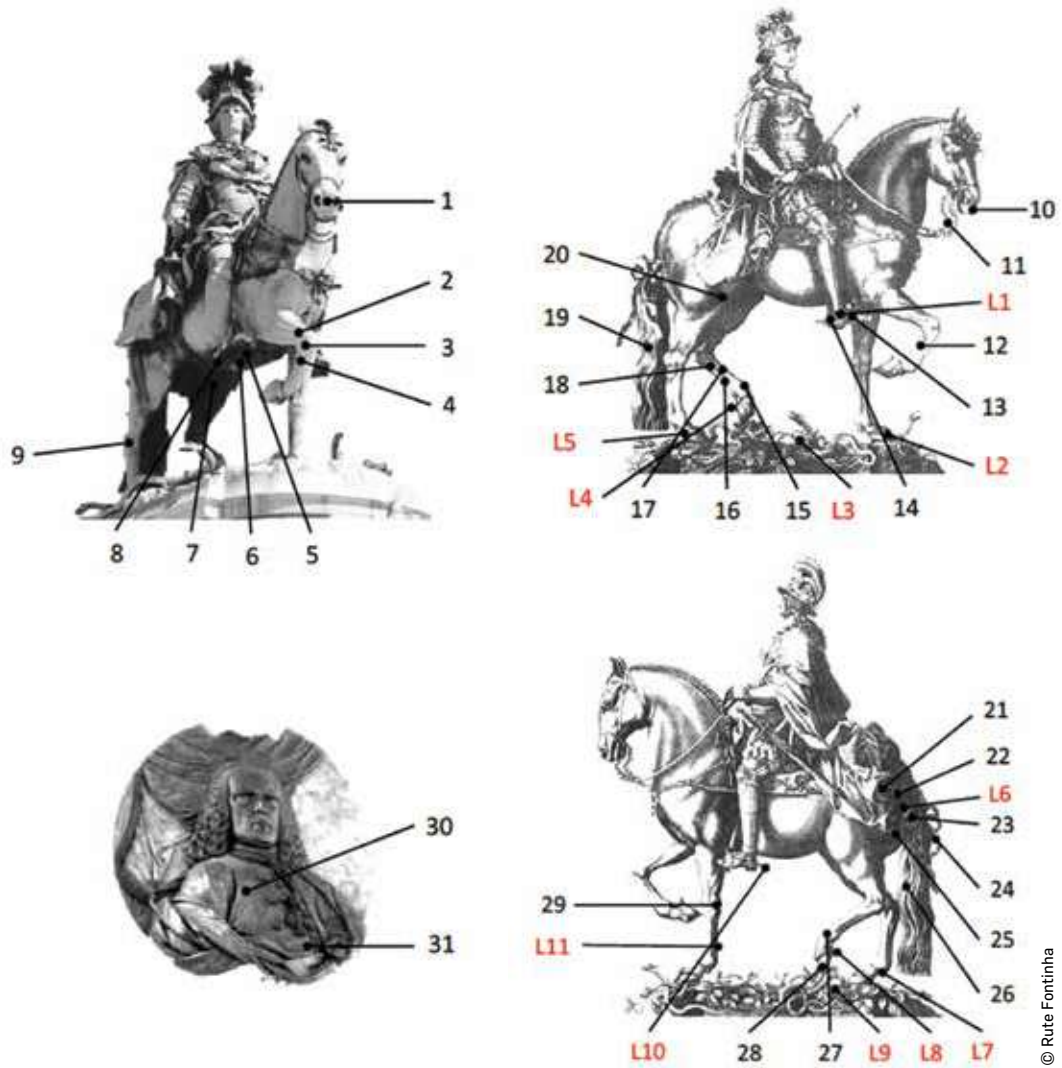
Fig. II - Localização das amostras de liga (L1 a L11) e de pátina (1 a 31) colhidas nos vários elementos metálicos da estátua de D. José I. (Os desenhos da estátua da direita foram retirados de MACHADO DE CASTRO, 1810 (edição de 1975).

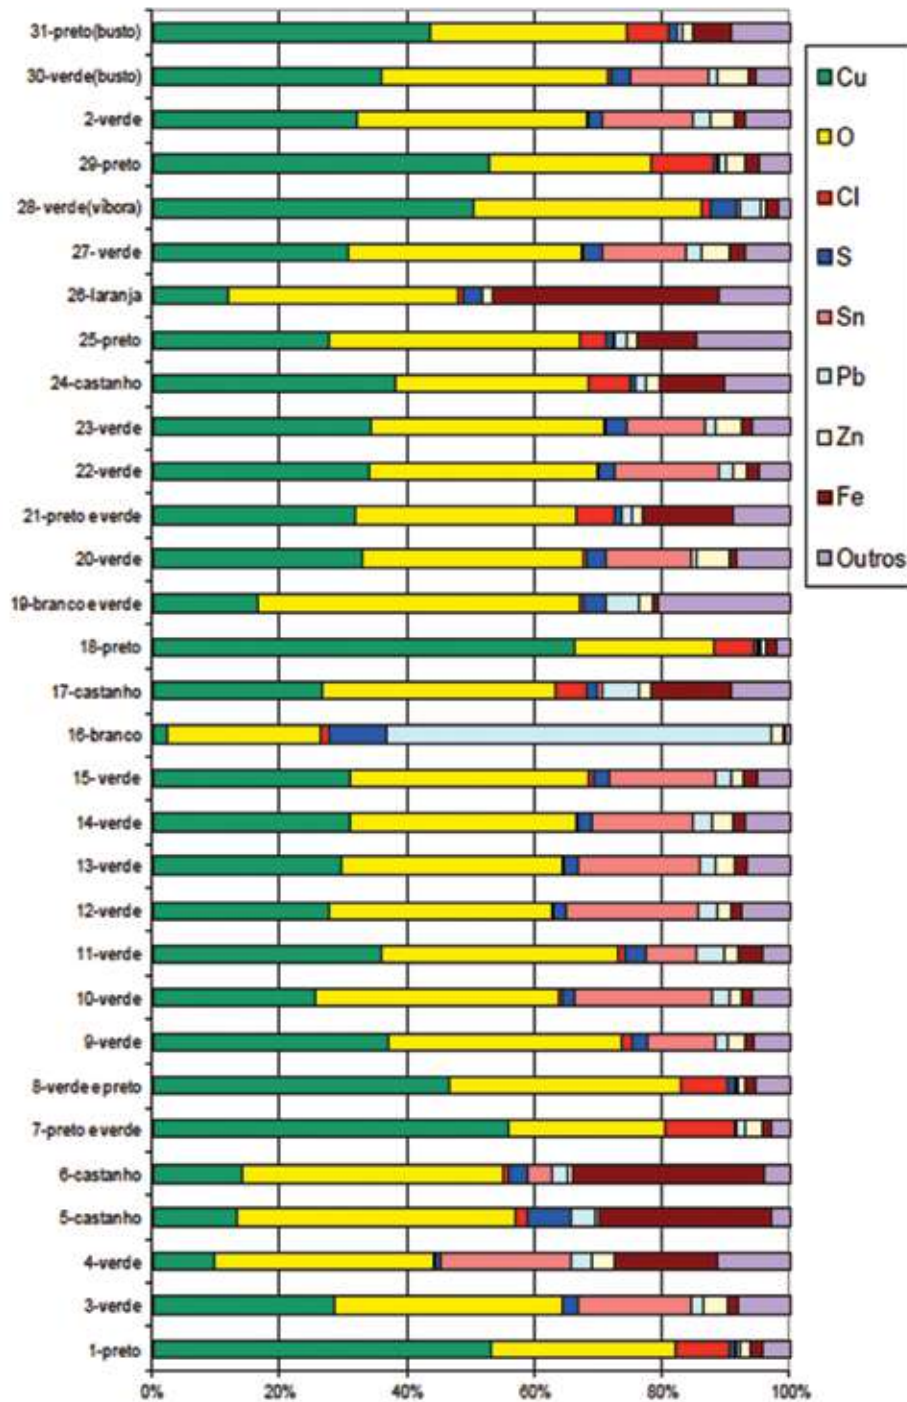
Fig. 13 – Resultados das análises SEM-EDS dos produtos que constituem as pátinas (SALTA e FONTINHA, 1998)

Adicionalmente, concluiu-se que, para além dos produtos de corrosão do cobre (Cu), nas pátinas deviam existir outros produtos resultantes da corrosão do estanho (Sn), do zinco (Zn) e do chumbo (Pb), uma vez que nas análises efetuadas por SEM-EDS (**Fig. 13, Quadro 2**) foram detetados teores significativos destes elementos. Compostos estes, na sua maioria amorfos, por isso não detetáveis nas análises por XRD.
