ESTÁTUA EQUESTRE D. JOSÉ I

Intervenção de Conservação e Restauro

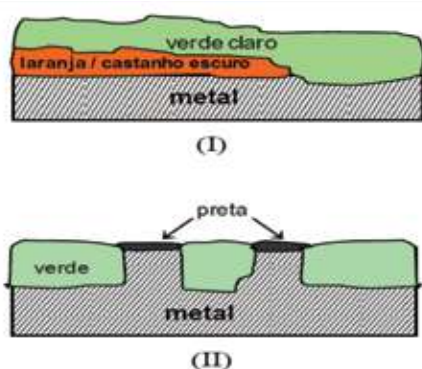
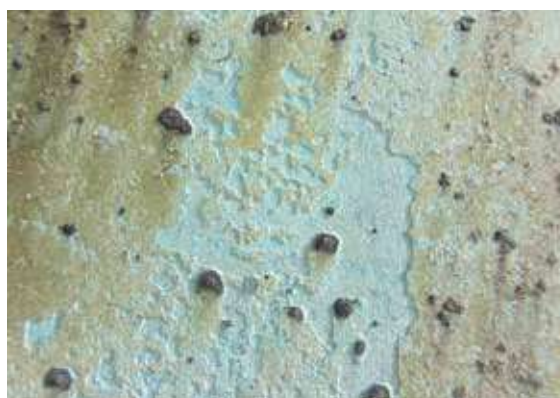
Nas zonas cobertas com pátinas verdes ocorriam dois tipos de microestruturas, que se ilustram de forma esquemática na **Fig. 16**. Estas pátinas correspondiam às zonas da estátua onde a superfície da liga se apresentava mais atacada e irregular, sendo essencialmente constituídas por *brochantite* (sulfato básico de cobre). Por vezes continham uma subcamada alaranjada de *cuprite*, o que indicava a transformação progressiva dos óxidos de cobre em *brochantite* por ação do SO_2 , mas era frequente encontrar-se apenas a camada verde (**Fig. 16**, esquerda (I)), sem a camada de *cuprite* residual.

Em algumas zonas horizontais, onde a pátina verde era mais lisa, dura e aderente e ainda subsistia uma camada fina de produtos castanho-alaranjados, a corrosão da liga não era tão intensa. Contudo, em algumas superfícies verticais, a pátina verde apresentava-se muito espessa e macia, com zonas de desagregação (**Fig. 5**). Nestas zonas, a pátina contém inúmeros pontos pretos. Os pontos pretos são “ilhas” remanescentes de uma pátina preta previamente existente que, por condições particulares da liga, adquiriram um carácter catódico em relação às zonas circundantes que sofreram corrosão preferencial. Sob a pátina verde, ocorreu um desgaste profundo da liga, mais acentuado do que nas zonas onde se manteve a pátina preta fina e aderente (**Fig. 16**, esquerda (II)).

Fig. 16 – Pátina verde. Esquerda: corte esquemático da pátina verde contínua (I) e da pátina verde com pontos pretos (II). Direita: aspeto visual de uma zona com pátina verde e pontos pretos.

Já a formação das pátinas verdes requer a presença de água contendo agentes corrosivos dissolvidos (ex.: aniões sulfato), iniciando-se nas zonas onde esta condensa, goteja ou escorre. Com o tempo, a propagação das pátinas verdes dar-se-á segundo um mecanismo de formação de inúmeras células de corrosão localizada, atuando as zonas da liga cobertas com pátina verde como ânodos, enquanto a pátina preta confere um carácter catódico à liga subjacente. Estabelecem-se células de concentração diferencial - as zonas verdes têm maior concentração de agentes agressivos que as zonas pretas - e a corrosão prossegue para fora dos limites das zonas verdes, com a formação destas pátinas também nas zonas de transição. Com o tempo, nas zonas mais expostas, dá-se a expansão da pátina verde, ficando apenas pequenas zonas catódicas remanescentes da pátina preta, inseridas numa ampla área anódica de pátina verde (**Fig. 16, direita**). A corrosão dá-se quase exclusivamente nas zonas de pátina verde.

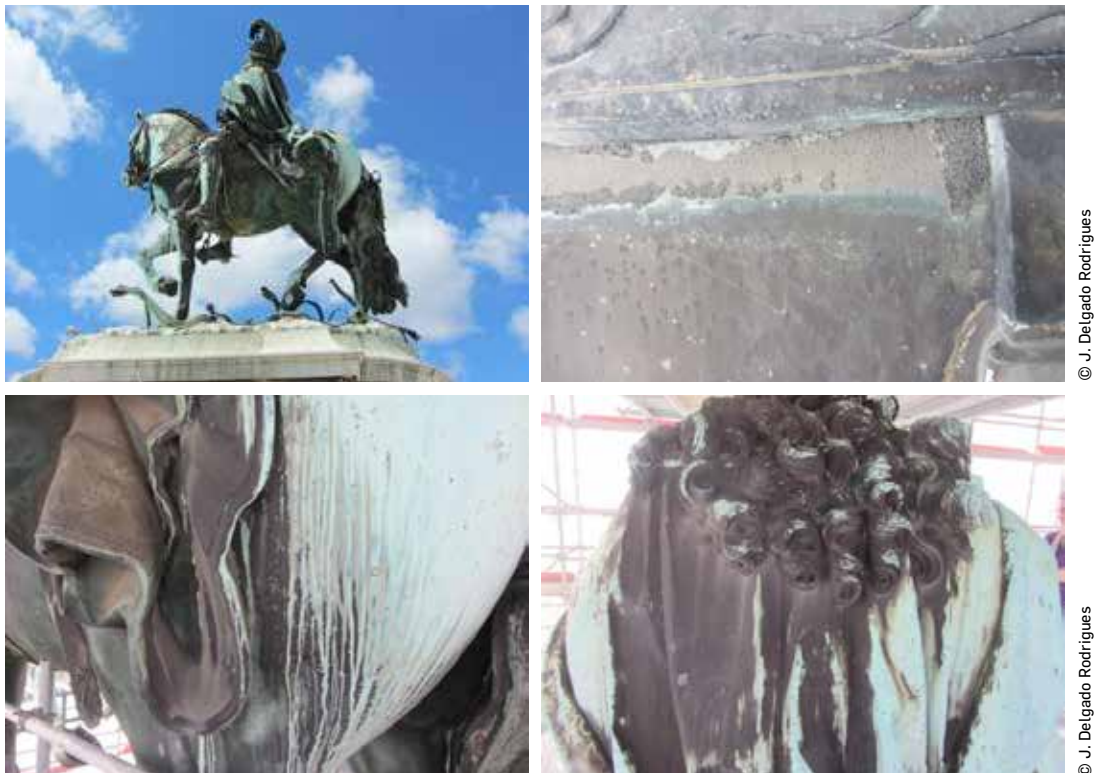
O conjunto da escultura equestre de D. José I está exposto há cerca de 250 anos, num ambiente urbano e também sob forte influência do ambiente marítimo determinado pelo estuário do rio Tejo e pelo oceano Atlântico. Estes dois tipos de ambientes e as intervenções anteriores deixaram marcas bem vincadas na imagem e no estado de conservação, tendo criado uma imagem muito heterogênea que reduziria significativamente a legibilidade da obra de arte (**Fig. 1**).

Fig. 1 - Aspecto do conjunto escultórico fortemente marcado pelo contraste de cores deixadas pela sujidade e pelos produtos de alteração da liga metálica.

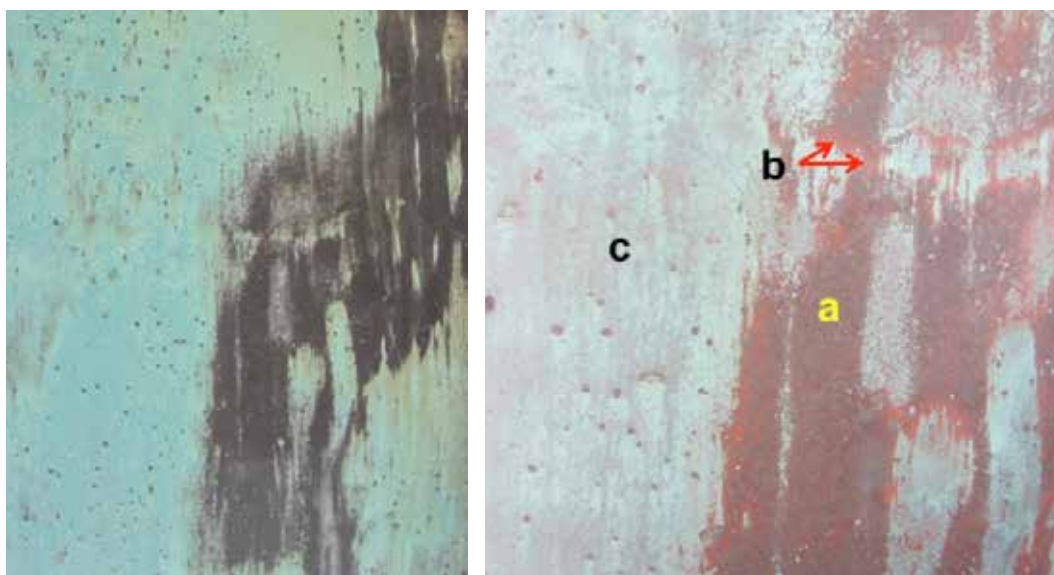
Na **Fig. 2** vê-se uma área coberta por depósitos negros e esverdeados e a mesma área durante um teste de limpeza. Os depósitos negros situam-se nas zonas com escassa ou nula lavagem pela água das chuvas, pelo que permitem a acumulação de sujidade urbana por simples deposição subaérea. A limpeza mostra que estes depósitos estão sobrepostos à camada de cuprite protectora, tal como se vê durante o teste de limpeza. Os depósitos esverdeados são relativamente brandos e não conferem protecção duradoura. A sua limpeza controlada permite chegar a um nível onde por transparência se percebe a existência de cuprite, mas a ocorrência desta camada é descontínua e a espessura é muito pequena, pelo que não é adequado limpar abaixo do nível atingido neste teste.

Fig. 2 - Aspecto das pátinas de alteração antes (esquerda) e durante um ensaio de limpeza (direita). A pátina negra de sujidade cobre uma camada intermédia castanho-escura, de compostos de cobre (a) que por sua vez se sobrepõe a uma camada bem definida de cuprite, castanho-avermelhada (b). A mancha de pátinas verdes de sulfatos básicos de cobre (c) apresenta ilhas de cuprite remanescentes e pode estar directamente assente sobre a liga metálica ou sobre retalhos descontínuos de cuprite.

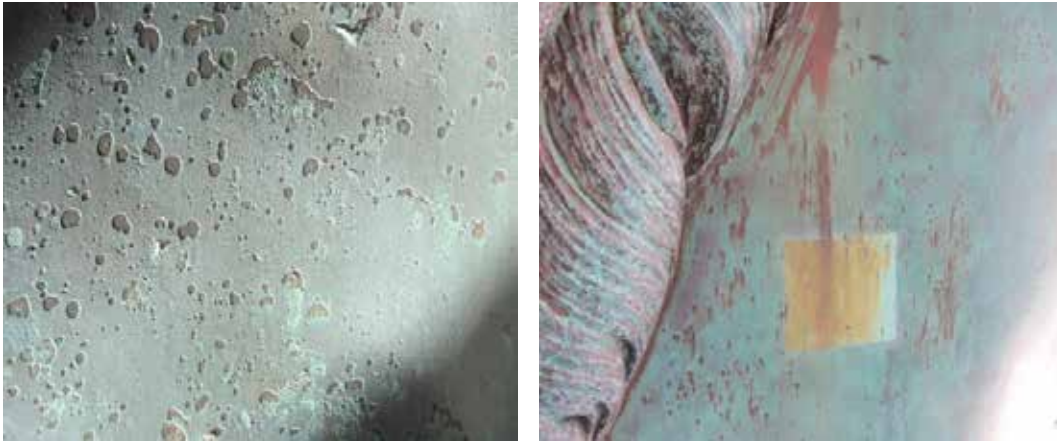
A **Fig. 3** mostra que a camada de depósitos esverdeados resulta da alteração da primitiva camada de cuprite (ver Fontinha & Salta) deixando “ilhas” isoladas dessa camada encimada por sujidade escura. A limpeza subsequente nunca pode atingir uma situação homogénea dado que não existe nenhum nível (excepto o da liga metálica propriamente dita) que seja constante. O resultado final terá de ser sempre uma composição de tonalidades que podem ser harmonizadas mas nunca totalmente eliminadas.

Fig. 3 – Aspecto das “ilhas” de cuprite cobertas de sujidade e dos depósitos esverdeados que lhes sucederam na evolução da alteração (esquerda). A limpeza de uma área semelhante (direita) elimina os depósitos de sujidade e as camadas não-protectoras, mas não pode eliminar a heterogeneidade inerente. A janela de coloração amarelada é um testemunho da situação anterior à limpeza.

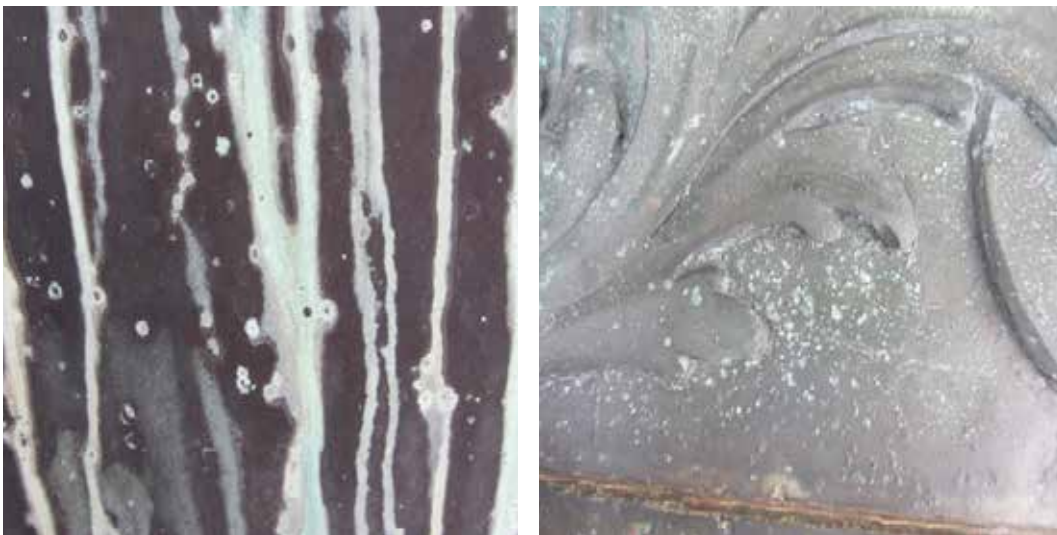
A **Fig. 4** ilustra a ocorrência de alteração em pústula associada ao ataque por soluções com ião cloreto, tendo a nantoquite como produto de alteração. Estas áreas apresentam os mesmos problemas de limpeza que as restantes, juntando-se agora a necessidade de lidar com o ataque bastante intrusivo e persistente, tal como se abordará mais tarde neste capítulo.

Fig. 4 - Aspecto de áreas com ataque por cloretos e com as correspondentes pústulas instáveis de nantoquite. Este tipo de ataque aparece em zonas húmidas, onde há deposição de aerossóis, mas onde não chega a acção de lavagem pela chuva.

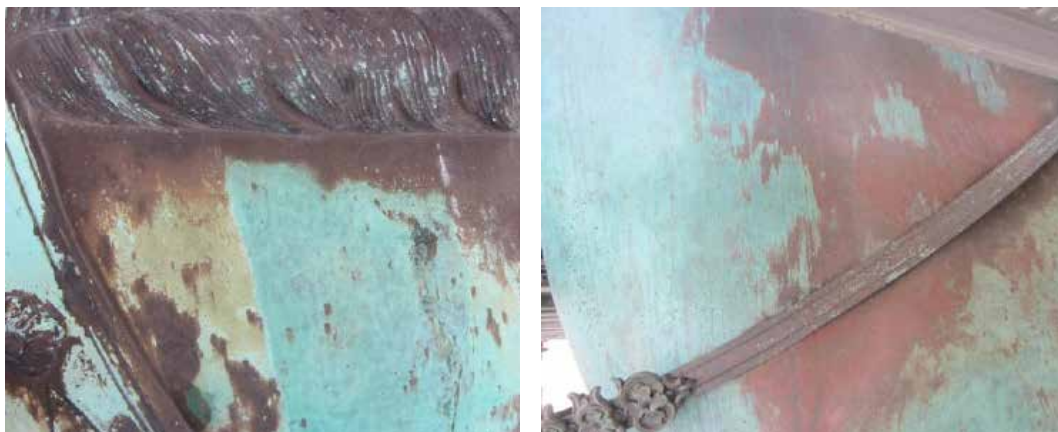
Na **Fig. 5** apresentam-se duas zonas semelhantes antes e após limpeza onde se pode perceber a intensidade das operações de limpeza e a impossibilidade de obter superfícies homogêneas. De facto, a obtenção de uma superfície homogênea só seria atingível ao nível da própria liga, o que implicaria a remoção de produtos de alteração protectores e mesmo alguma espessura da própria liga metálica, situação que seria totalmente inaceitável em termos de conservação.

Fig. 5 – Aspecto da situação antes da limpeza (esquerda) com janela de teste e uma situação na condição final após concluída a limpeza (direita). A presença de camada de cuprite avermelhada é contínua nas áreas anteriormente negras, enquanto que a coloração avermelhada é apenas perceptível por transparência através dos depósitos esverdeados.

Com base na informação laboratorial e nos testes de limpeza realizados em obra, foi definido que a limpeza deveria remover todos os depósitos de sujidade urbana e os compostos de alteração brandos e escassamente protectores. Os níveis de referência a atingir seria uma aproximação à camada de cuprite nas zonas cobertas com depósitos negros, pois aí esta camada é relativamente contínua e portanto poderia definir com razoável aproximação um nível exequível para a limpeza. Nas áreas recobertas com depósitos esverdeados, seriam removidas as camadas mais brandas, definindo-se o nível final quando fosse perceptível, por transparência, a aproximação aos resíduos avermelhados de cuprite subjacente. Dada a irregularidade desta camada e a presença da liga metálica às mesmas profundidades, não é possível atingir um nível de limpeza idêntico ao atingido nas áreas cobertas com depósitos negros, pelo que a permanência de áreas com tonalidades mais avermelhadas e acastanhadas lado a lado com áreas esverdeadas, vagamente avermelhadas, é um facto inevitável.

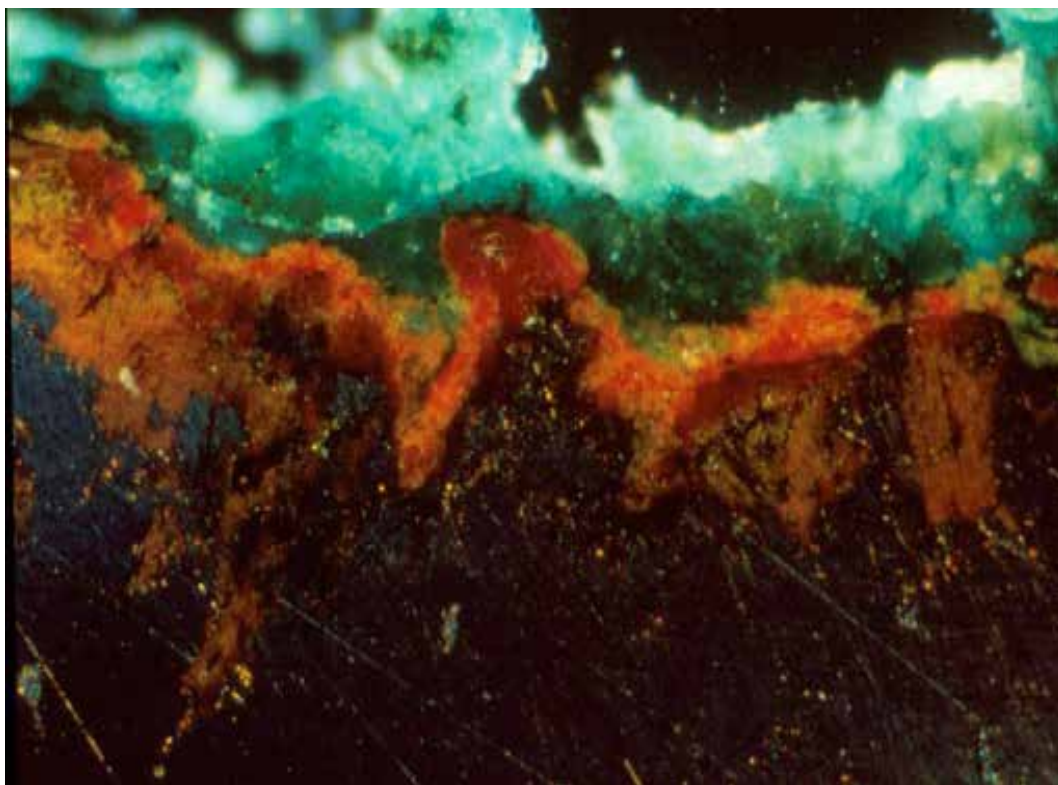
de corrosão das ligas de cobre conhecido como “cancro do bronze”. Na estratificação das camadas de alteração da liga (**Fig. 6**), a nantoquite desenvolve-se numa posição interna, na transição entre a liga metálica e os produtos verde-azulados das pátinas, ao mesmo nível da cuprite Cu_2O , óxido avermelhado de cobre monovalente. Uma vez que a nantoquite é um composto quase incolor, ela resulta quase invisível ao microscópio óptico, mas a sua presença foi confirmada por outras técnicas (ver Fontinha & Salta, nesta publicação) e a sua ocorrência na estátua de D. José I é perfeitamente natural dada a proximidade do mar e a consequente passagem frequente de aerossóis marinhos por esta área.

Fig. 6 – Secção estratigráfica ao microscópio óptico (ampliação 20x) de uma sequência típica da corrosão das ligas de cobre expostas no exterior. Em baixo, de cor escura, a liga de cobre; ao centro, estrato vermelho irregular de cuprite e nantoquite; em cima, estrato verde azulado das pátinas típicas das ligas de cobre .

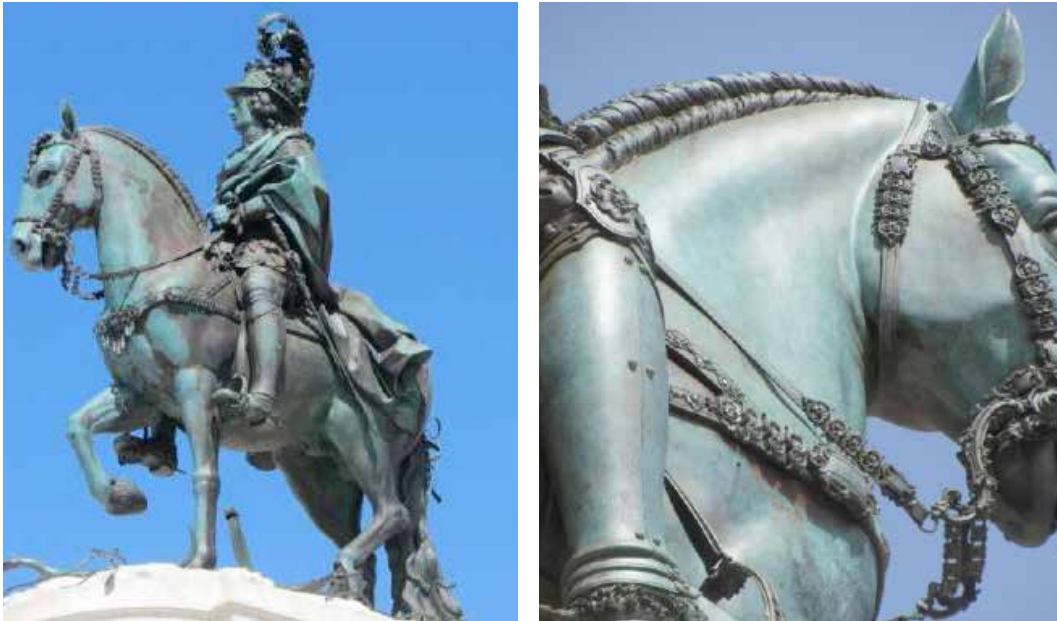
Fig. 7 – Aspectos da estátua após intervenção. No lado virado a E (esquerda) predominavam as tonalidades muito escuras e o resultado final ainda reflecte esse facto. No lado virado a (direita) predominavam as cores esverdeadas, situação que se mantém.

Após limpeza, lavagem e passivação da superfície, a escultura foi coberta com diversas camadas de material protector para procurar impedir o acesso de humidade ao contacto com a liga metálica. Durante esta operação final de protecção foram também efectuados ajustamentos cromáticos para procurar reduzir os contrastes excessivos entre áreas contíguas com imagens muito dissonantes (**Fig. 7**). Estes aspectos são abordados em mais pormenor em capítulo específico (Proença et al., nesta publicação)

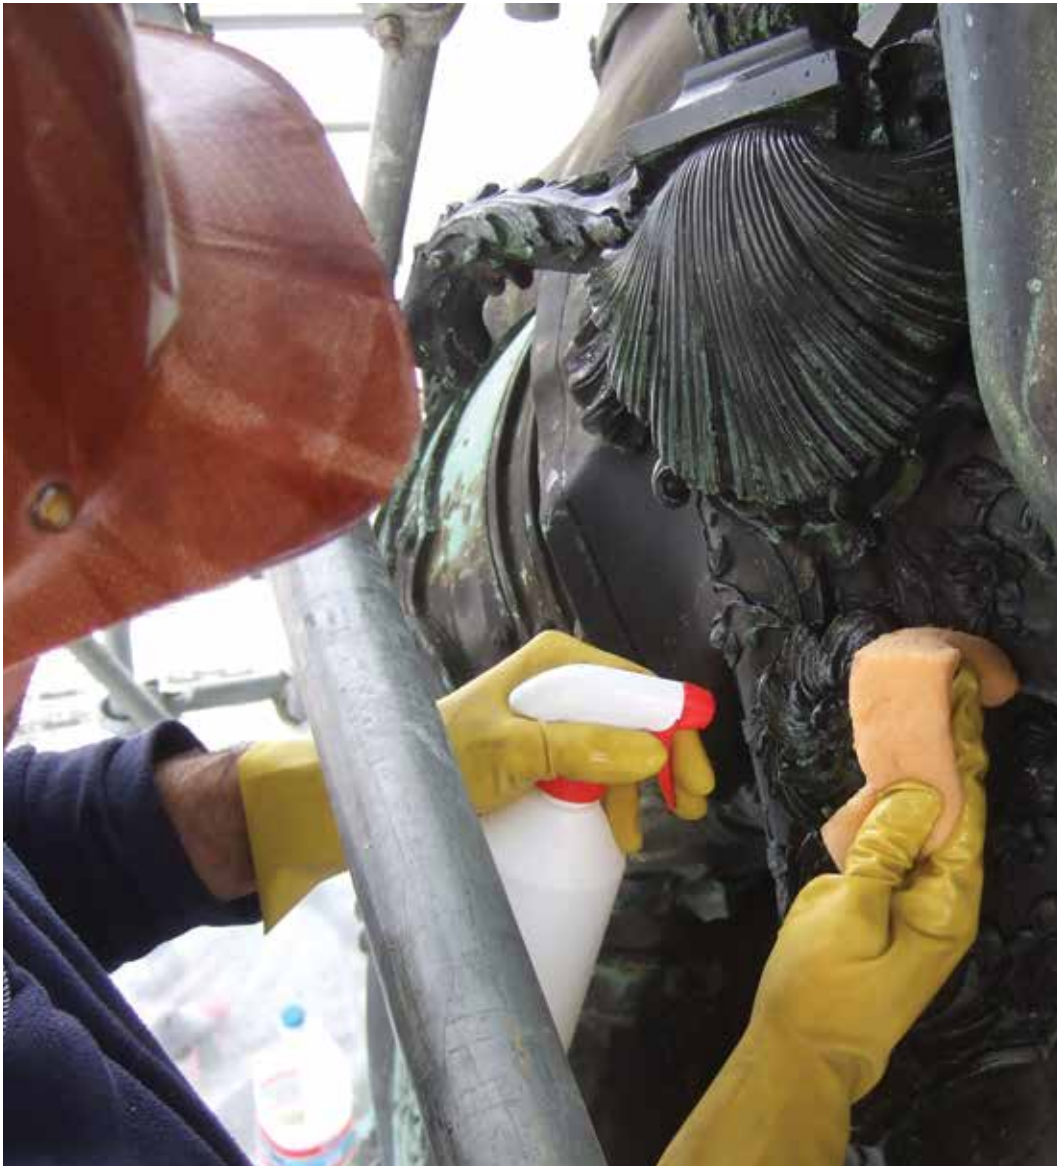
Fig.1 – Primeira limpeza da liga metálica, suave e controlada, com soluções de água e álcool.

Uma primeira limpeza das pátinas pulverulentas (sobretudo, verde-claras) e depósitos menos aderentes (particulado atmosférico, gorduras, outros) na estátua equestre, cobras e silvas, no medalhão do Marquês de Pombal e restantes elementos em liga de cobre foi realizada por via húmida, com aplicação de uma solução de água destilada e detergente neutro, seguida de acções de escovagem ligeira (**fig. 1**).

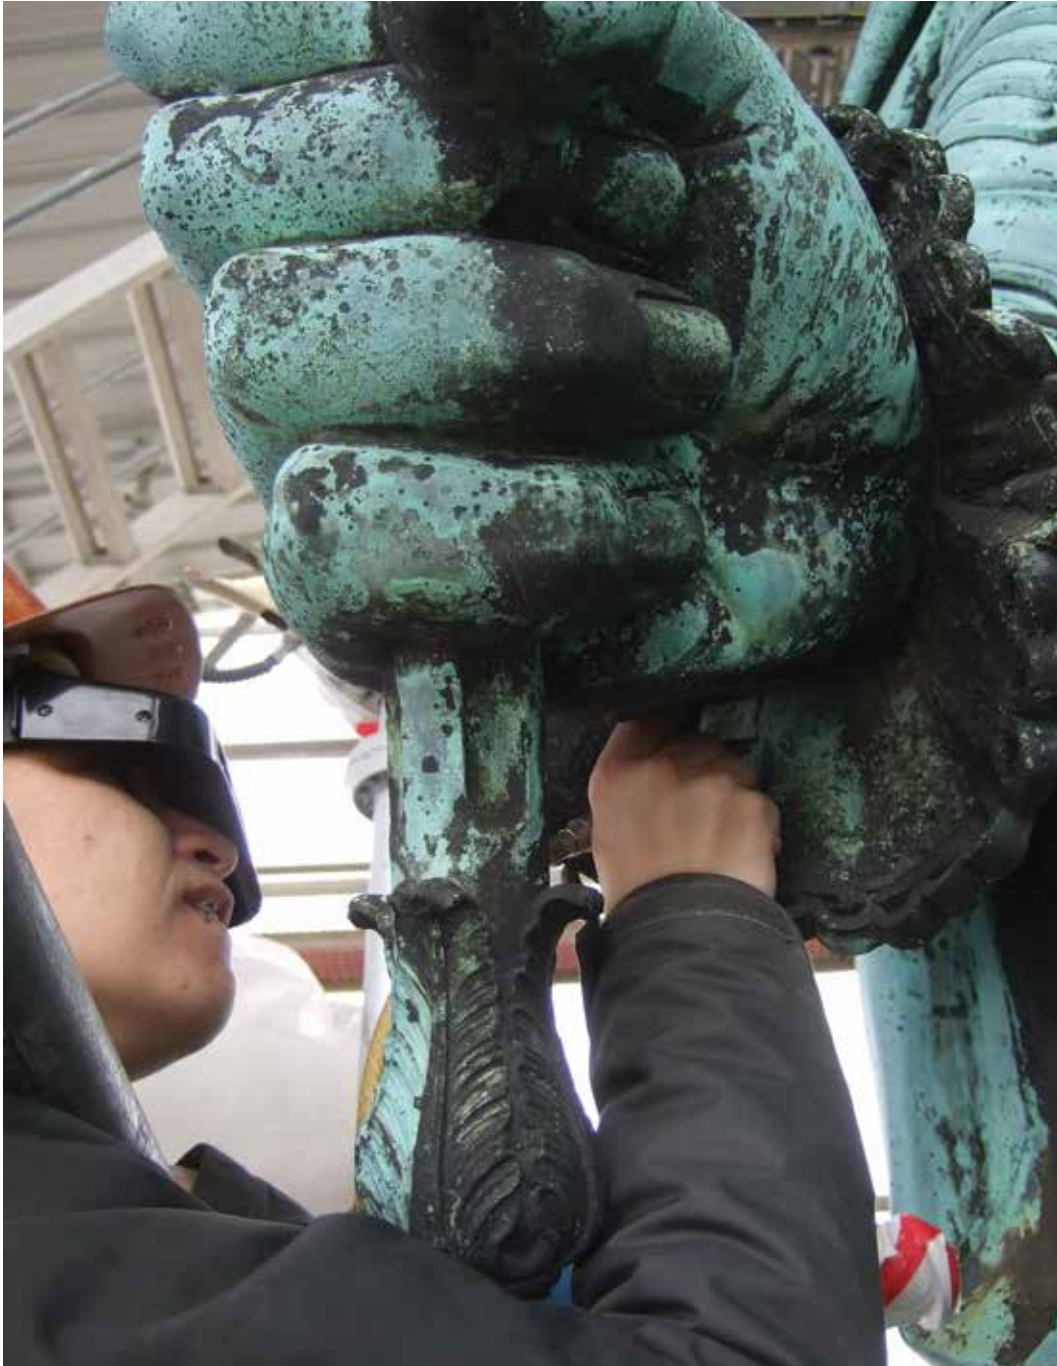
Fig.2 – Limpeza mecânica de incrustações espessas.

Para remoção ou primeiro rebaixamento das incrustações existentes nas superfícies protegidas da estátua equestre (essencialmente sobre pátina/depósitos negros) foram utilizados bisturis e, pontualmente, mini-esmeriladoras com pontas odontotécnicas (**fig. 2**).

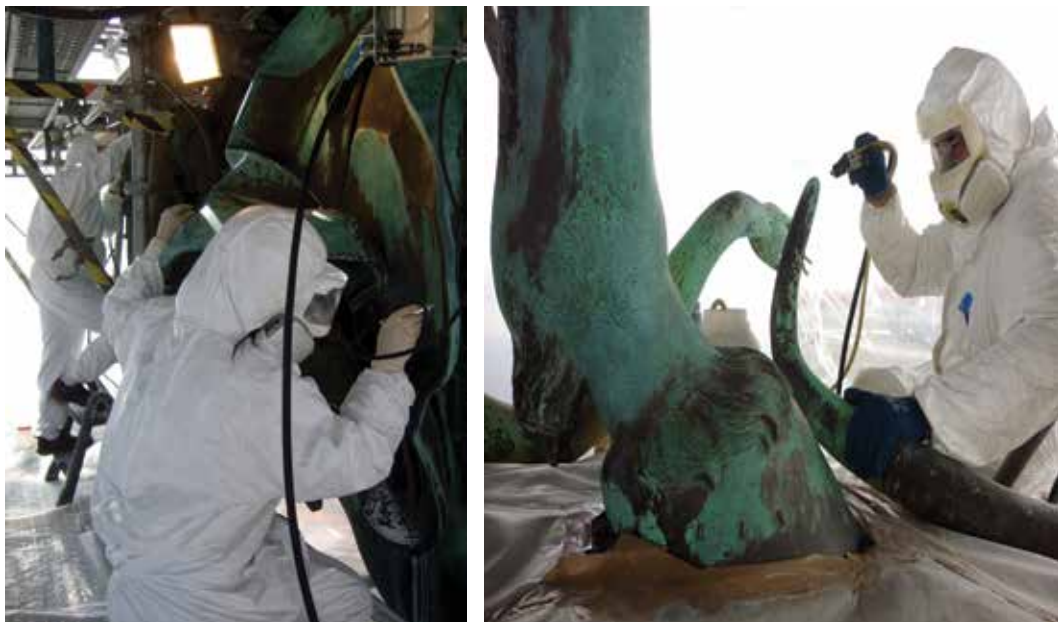
Figs. 3 e 4 – Limpeza das pátinas não coesas e não idóneas por micro-abrasão.

Os resultados mais satisfatórios obtidos nos testes de limpeza por micro-abrasão foram conseguidos com recurso a microesferas de vidro, com granulometrias compreendidas entre os 70 e os 10 μm (figs. 3 e 4).

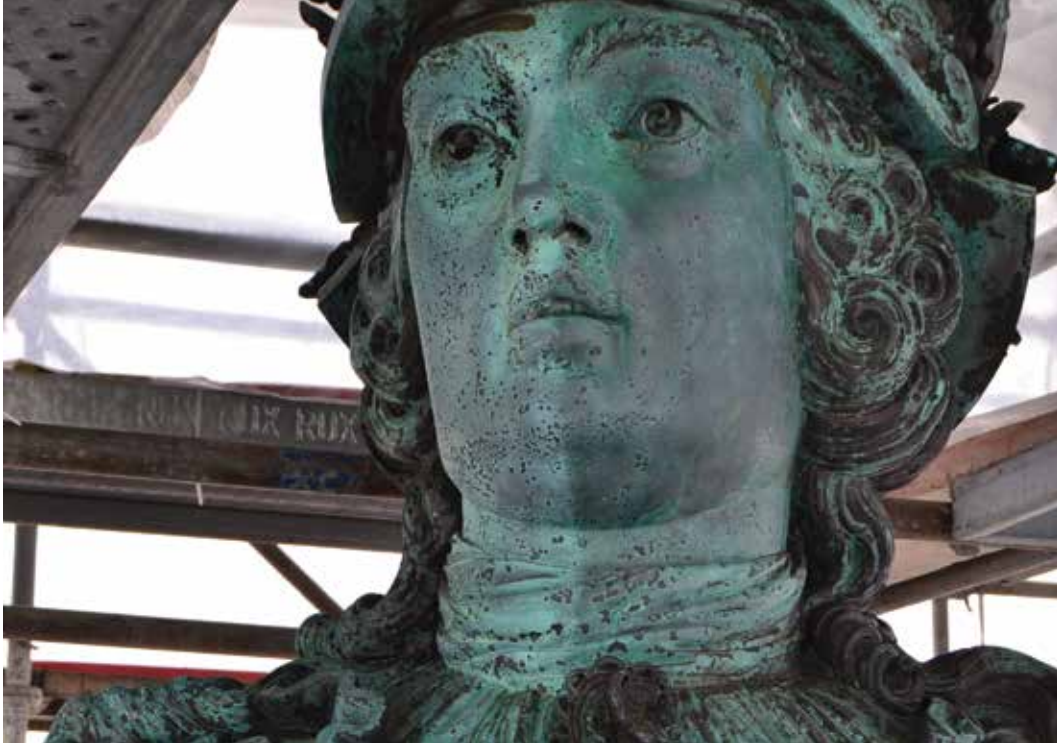
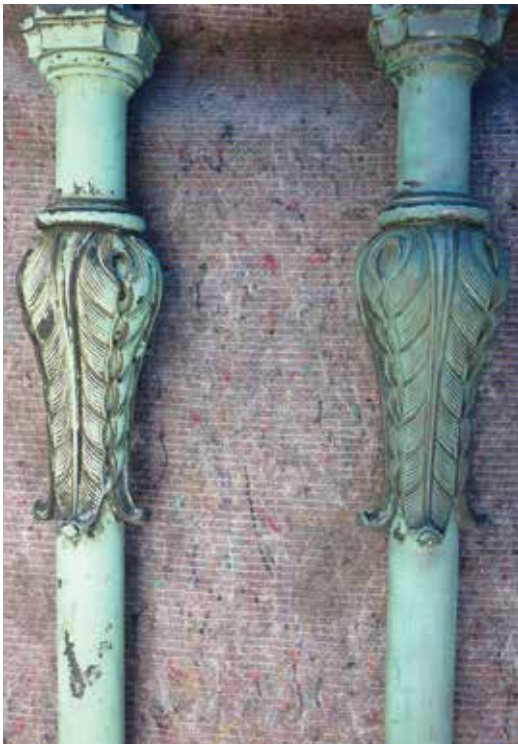
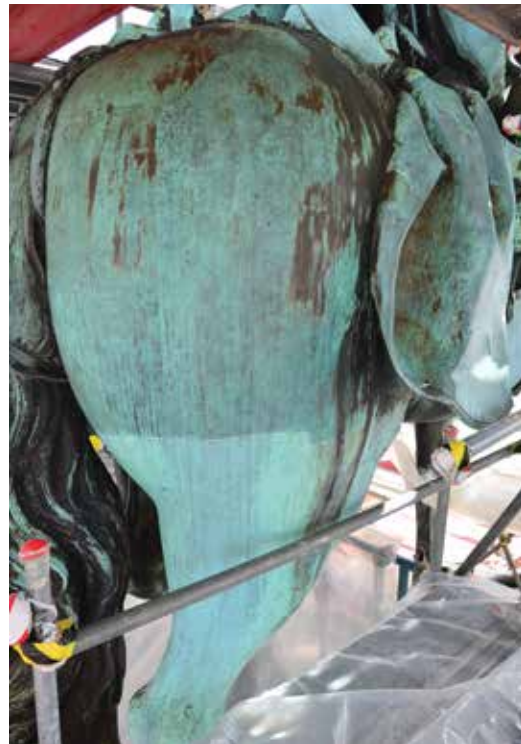
Figs.5-7 – Janelas de limpeza, na figura do monarca, em elementos do gradeamento dos muros periféricos e na figura do cavalo.

No caso das pátinas negras mais extensas, contínuas e aderentes (em zonas sem volumetrias), foi decidido conjuntamente com a Comissão Científica da WMF-P rebaixá-las até atingir uma tonalidade mais quente, próxima da cuprite (sem a ela chegar totalmente); esta decisão pretendeu-se essencialmente com questões estéticas e de apresentação das superfícies, no sentido de atenuar o impacto visual, muito contrastante, entre estas áreas muito escuras e opacas e as superfícies adjacentes, que preservariam as tonalidades verdes e alguma transparência (figs. 5-7).

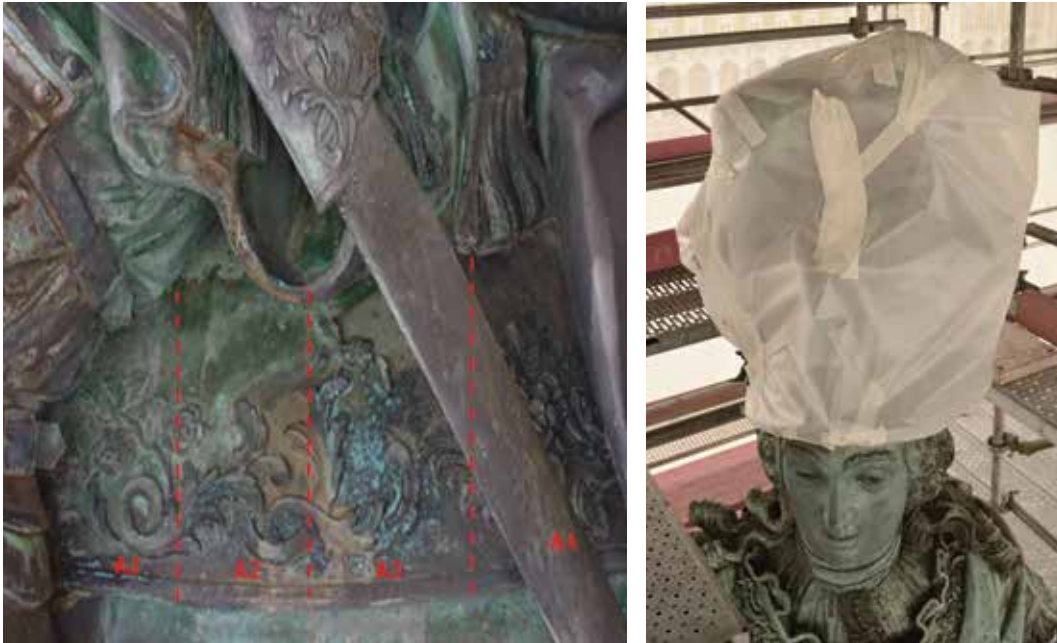
Figs. 8 e 9 – Testes de passivação química. Campânula para avaliação de pontos de corrosão activa.

A pedido da Comissão Científica foram realizados diversos testes preliminares para ensaio de ambas as soluções (sem que uma fosse eliminatória da outra), em janelas pré-definidas, temporariamente cobertas com uma câmara húmida (de 8 a 15 dias), com a pretensão de simular um ambiente propenso às reacções físico-químicas implícitas nos processos de corrosão (**figs. 8 e 9**).

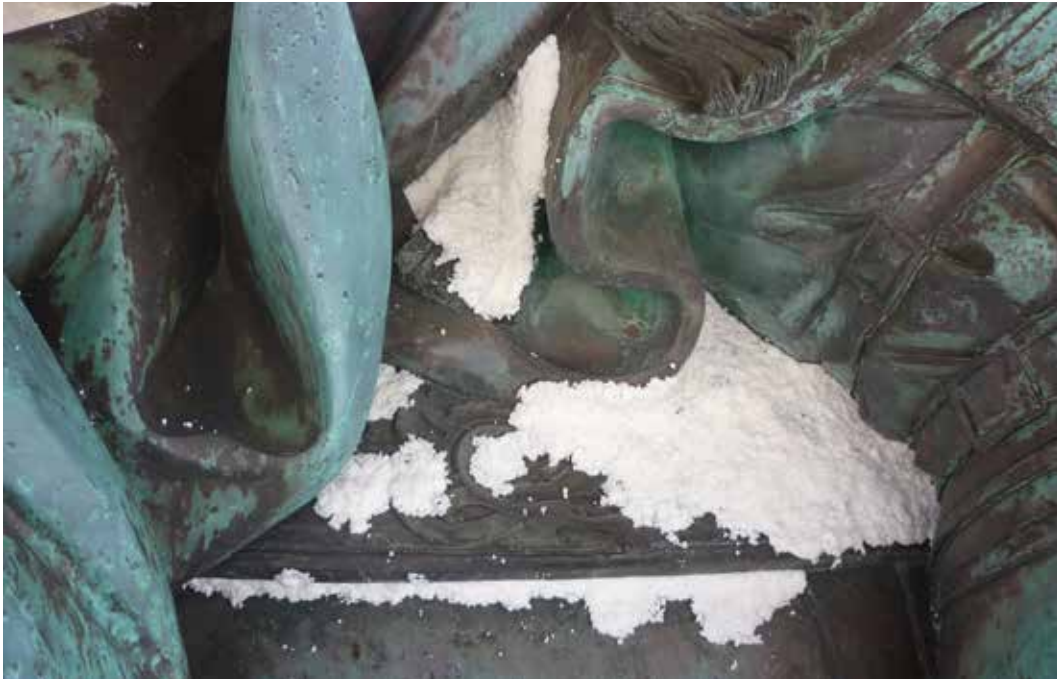
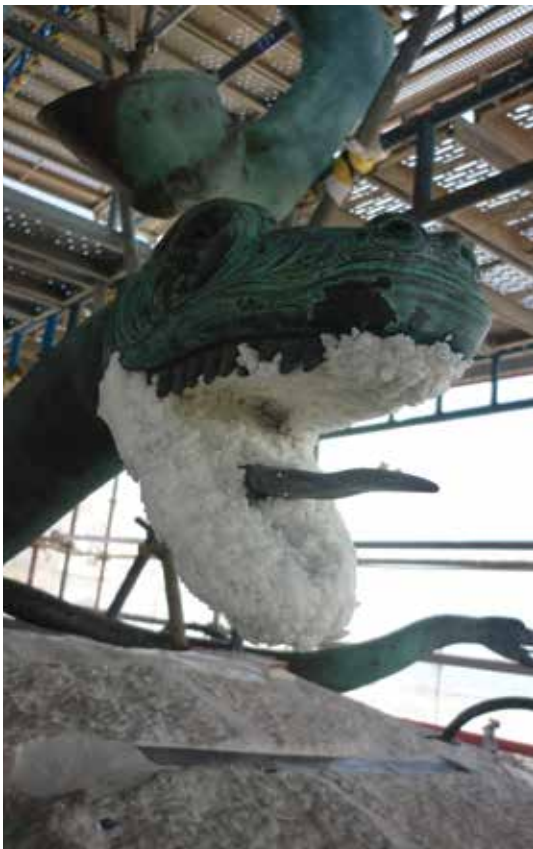
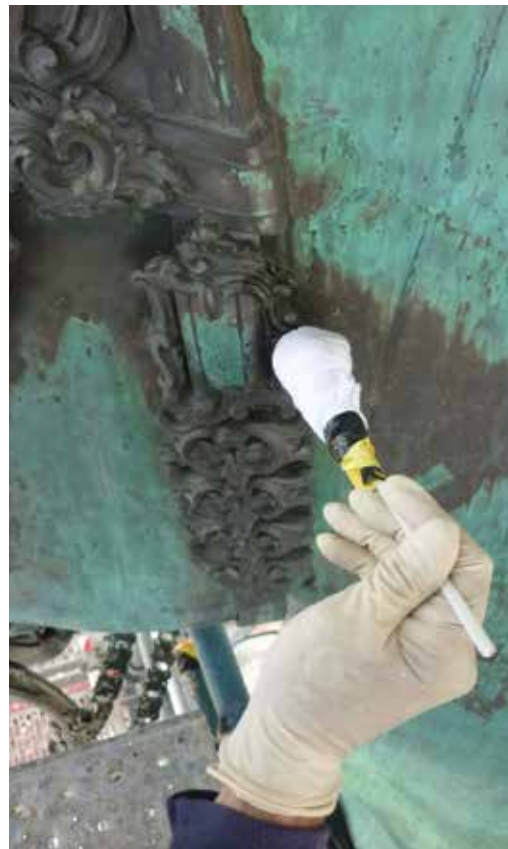
Figs.10-12 - Passivação da liga metálica com oxalato de sódio.

Nas áreas mais susceptíveis de haver recorrência de eflorescências (portando, zonas que aparentavam maior reactividade), este tratamento foi novamente reforçado com auxílio de uma “boneca” embebida na mesma solução (**fig. 12**).

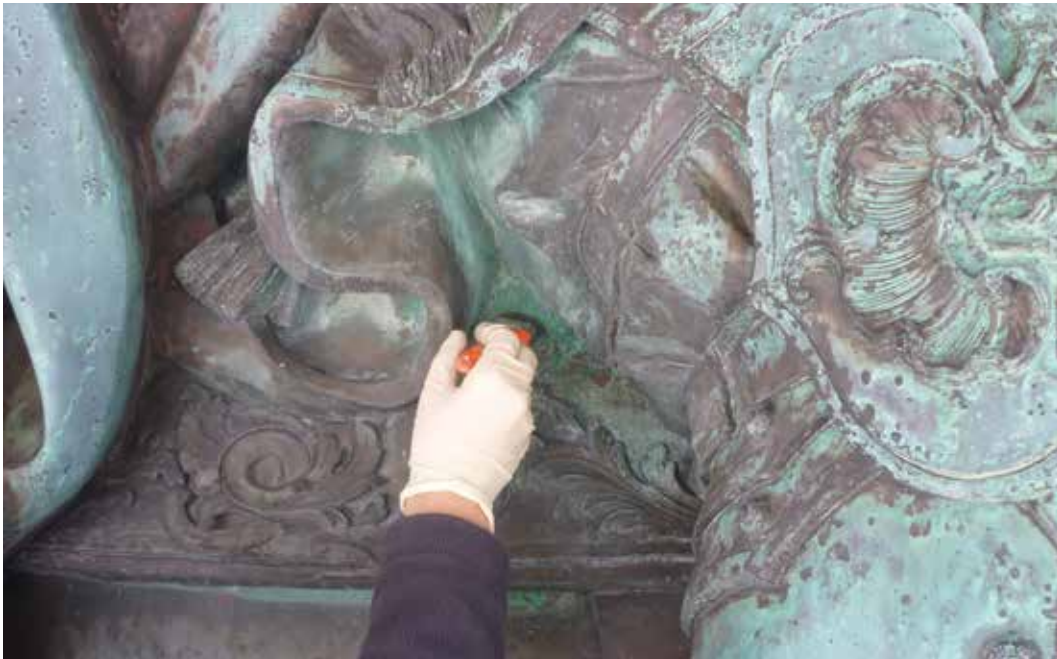
Fig.13 – Passivação preventiva da liga metálica com água de cal.

Foi preparada uma solução de hidróxido de cálcio em água destilada até se atingir um pH ~ 10 (controlado com auxílio de fitas indicadoras). Com vista a promover a penetração desta solução na porosidade das pátinas, a mesma foi aplicada com um pincel rígido, com insistência nas zonas aparentemente mais reactivas, em movimentos circulares (**fig. 13**). Por não haver tendência a branqueamento, deixou-se secar as superfícies sem as enxugar.

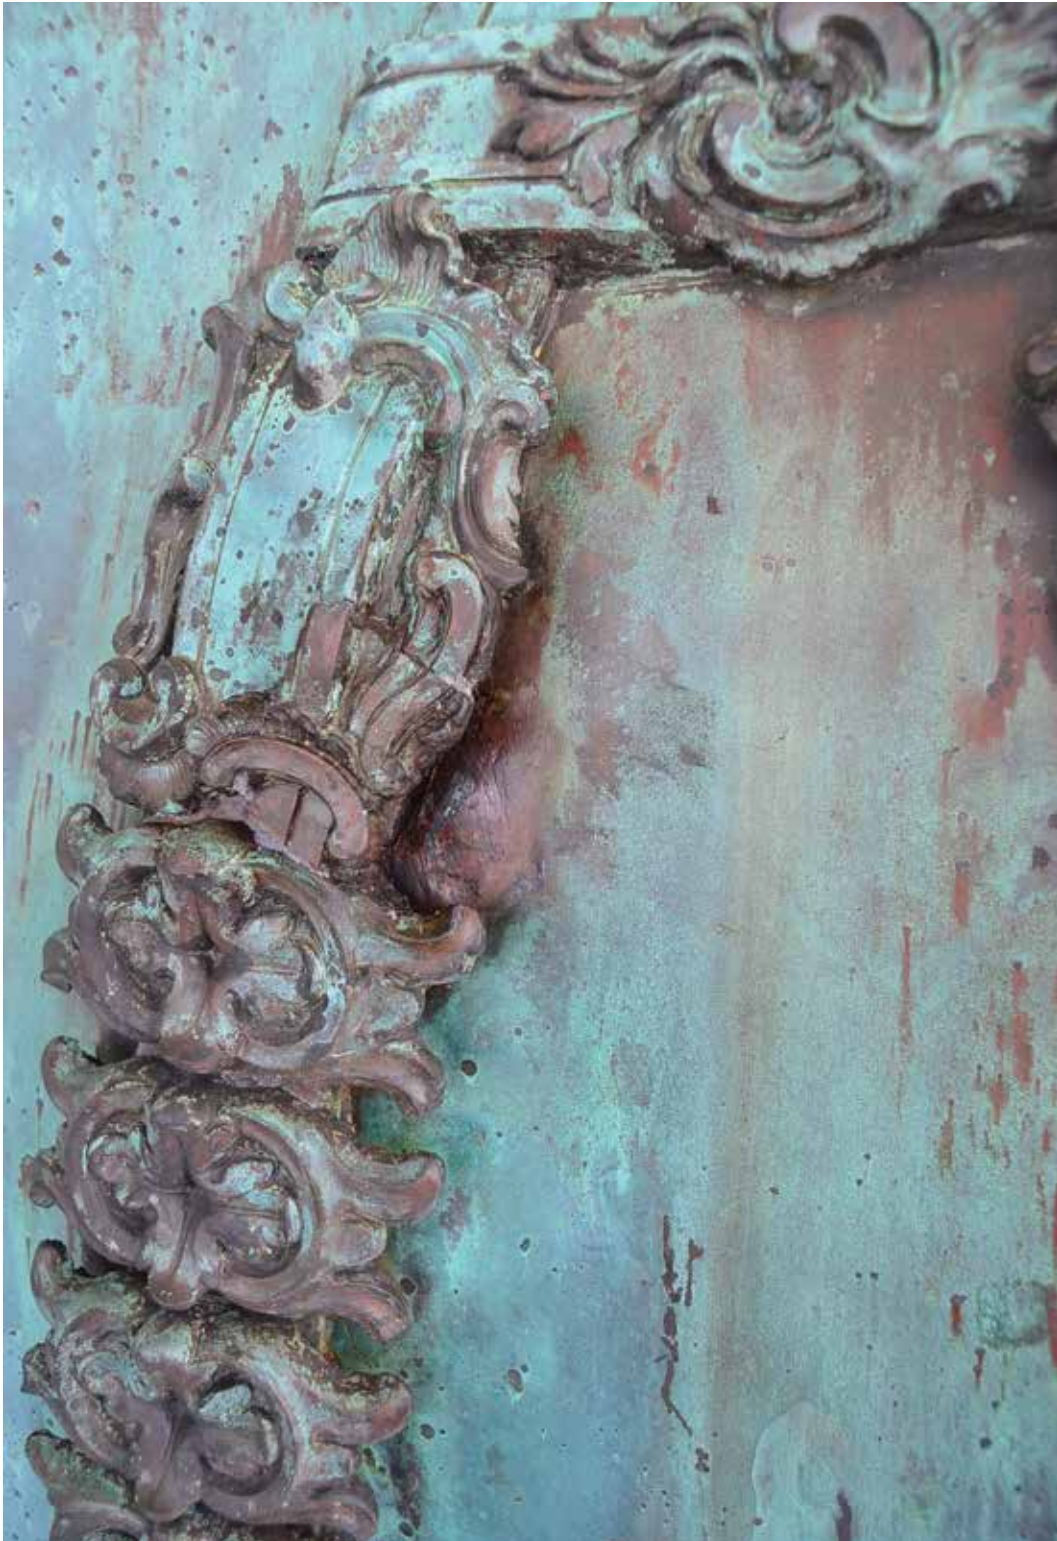
Fig.14 - Tratamento dos términos expostos da estrutura interna em ferro.

Os términos expostos da estrutura interna em ferro foram tratados com um produto estabilizador e inibidor de ferrugem e posteriormente selados com resina epoxídica cicloalifática, com características de resistência às radiações UV adequadas, carregada com material tixotrópico e pigmentos inorgânicos puros (**fig. 14**).

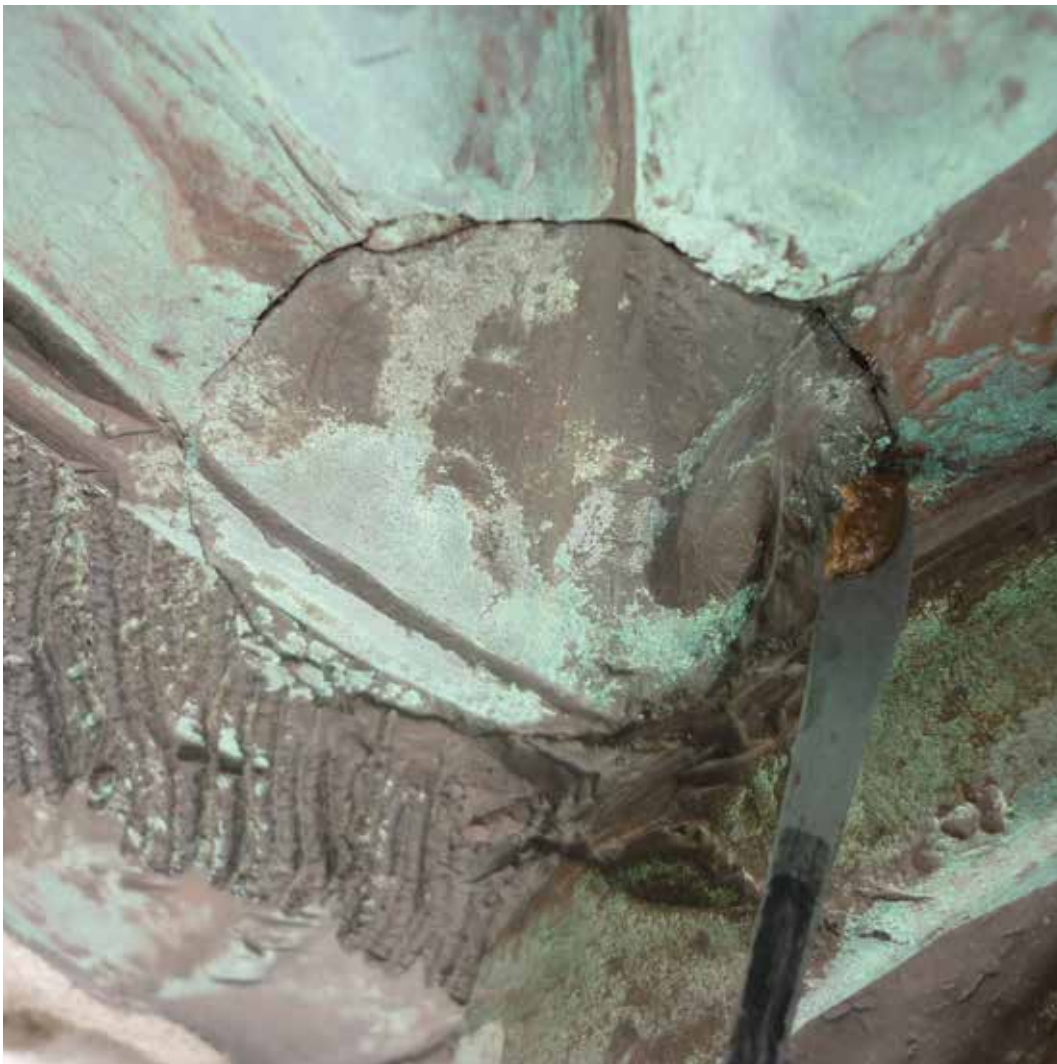
Fig.15 – Preenchimento de descontinuidades com resinas pigmentadas para minimizar entrada de águas pluviais para o interior da estátua equestre.

As superfícies da estátua equestre, silvas e cobras e ainda do medalhão do Marquês de Pom- bal foram detalhadamente revistas, tendo-se procedido ao preenchimento dos orifícios e descontinuidades (defeitos de fundição, fissuras, contornos de algumas tampas e remen- dos), à espátula, igualmente com uma resina epoxídica com características de resistência às radiações UV adequadas, carregada com material tixotrópico e pigmentos inorgânicos puros (**fig. 15**).

No *ofício* utilizado para entrada da sonda do equipamento de vídeo-endoscopia na traseira do cavalo, por ser mais profundo, foi realizado um primeiro preenchimento com uma cavi- lha em chumbo, revestida de seguida com a resina epoxídica acima indicada.

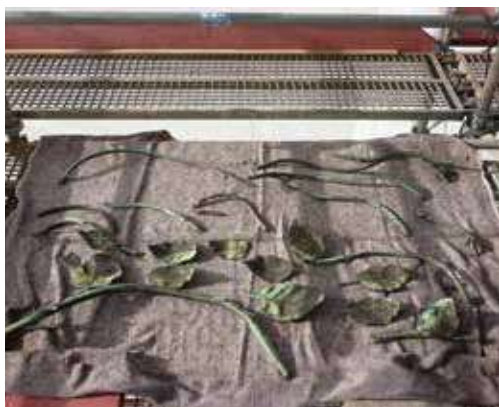
Fig.16 - Elementos soltos (silvas) que se encontravam em reserva

Numa fase preliminar da intervenção foi possível ensaiar a recolocação e disposição dos elementos soltos (silvas) que se encontravam em reserva (**fig. 16**), com base nos sistemas de encaixe, correspondência das terminações disjuntas (caules serrados; folhas destacadas) e ainda em alguns registos fotográficos de arquivo, ainda que esclarecedores em situações muito pontuais (**fig. 17**).

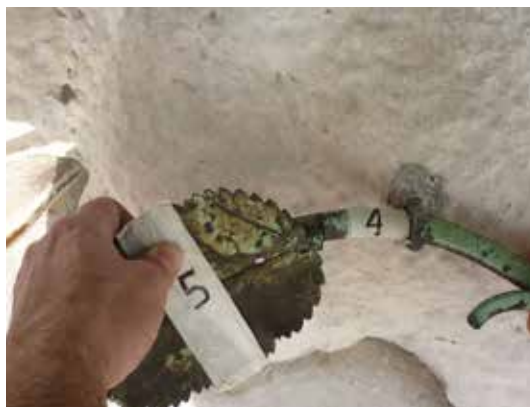
Fig.17 - Ensaio de posicionamento e encaixe de uma das silvas soltas.

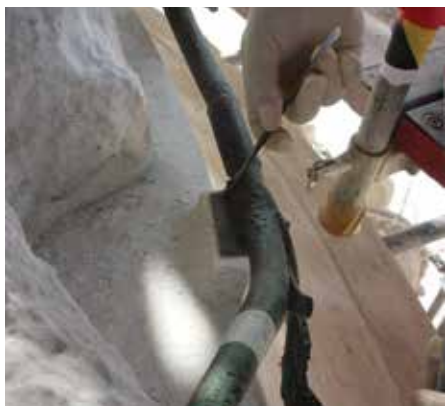
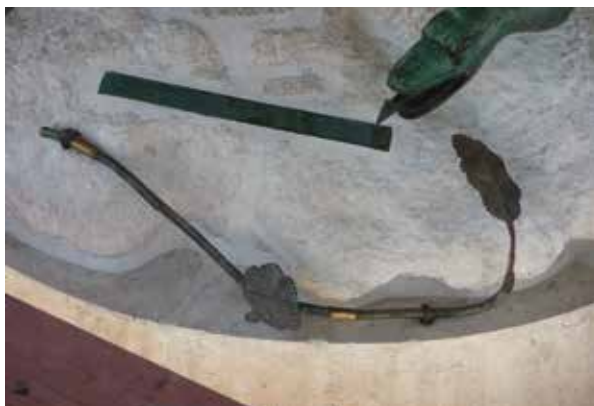
Figs.18 e 19 - Exemplos dos sistemas de encaixe e posicionamento dos elementos que se encontravam em reserva.

Foram discutidas várias soluções de recolocação e fixação dos elementos em causa, inclusive metodologias de soldadura adequadas. Contudo, no sentido de preservar o mais possível as volumetrias e as pátinas dos elementos em questão, optou-se pela adopção de soluções menos intrusivas, nomeadamente pelo recurso a parafusos de latão, aplicados nos sistemas de encaixe pré-existent, e a anilhas de latão, dimensionadas e moldadas caso a caso, por exemplo para a junção de caules desarticulados (**figs. 18 e 19**).

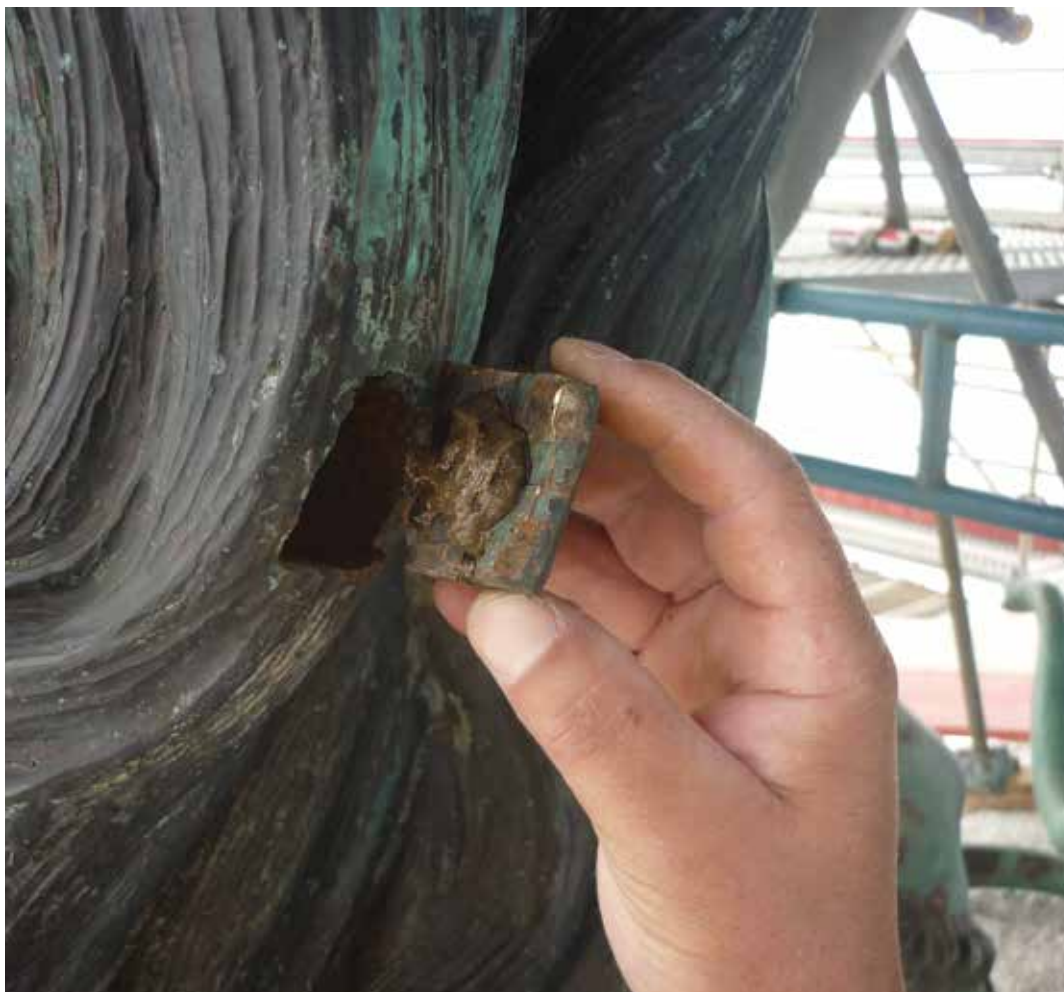
Fig.20 – Fixação de tampa de cobertura de uma das extremidades da estrutura metálica interna em ferro.

O mesmo tipo de procedimento foi adoptado para fixação e preenchimento perimetral de algumas tampas, abertas e/ou soltas (**fig. 20**), que cobriam parte das extremidades da estrutura metálica interna em ferro, restituindo-lhes as funções protectora e estética.

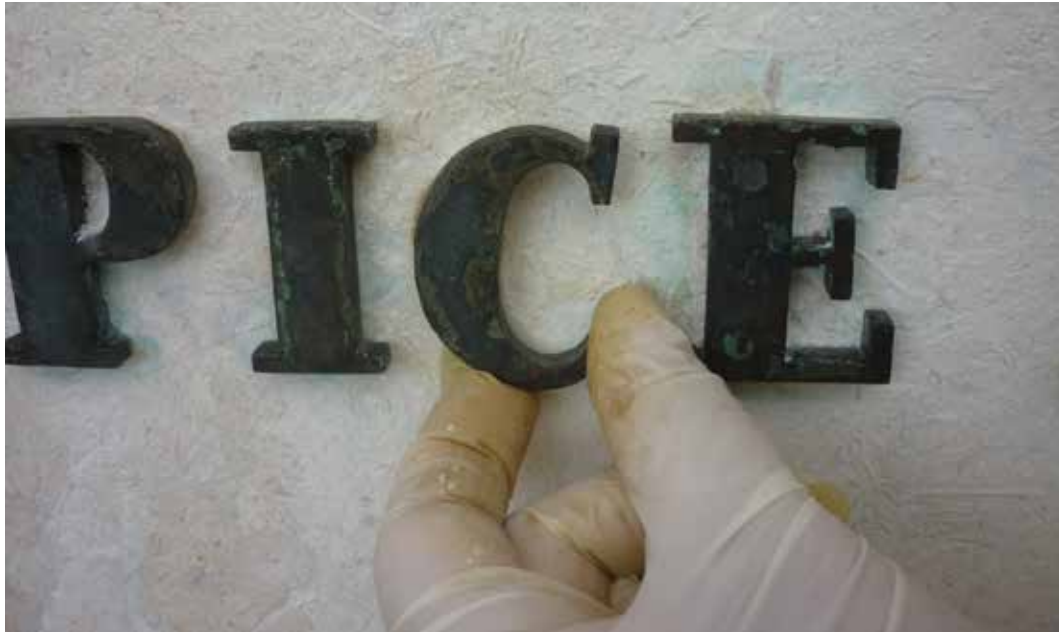
Fig.21 – Recolocação de caractere solto.

Quer na inscrição dedicada ao monarca e respectiva adenda patente no alçado Sul do pedestal, quer na referente à data de recolocação do medalhão do Marquês de Pombal, existiam diversos caracteres soltos. Os últimos foram removidos temporariamente e recolocados no pedestal, nas respectivas posições originais, com aplicação de resina epoxídica, carregada e tonalizada (**fig. 21**).
