ESTÁTUA EQUESTRE D. JOSÉ I

Intervenção de Conservação e Restauro

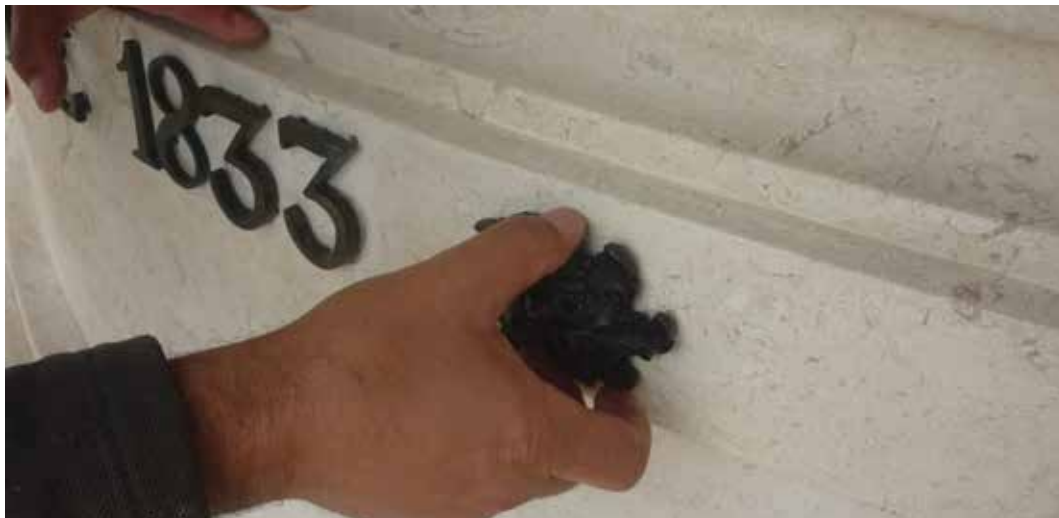
Fig.22 – Recolocação de réplica de um dos florões em falta.

Dadas as características formais e função destas inscrições e elementos decorativos acessórios (florões que ladeiam a inscrição “12 de Outubro de 1833”), foi proposto à Comissão Científica da WMF-P que se procedesse à reprodução dos elementos em falta: um dos florões; e uma letra na palavra “FIN_IT” do aditamento da inscrição dedicatória.

No caso do florão, foi consensual a opinião de que se deveria produzir uma réplica a partir da peça equivalente, patente no pedestal; a mesma foi então reproduzida em bronze, devidamente patinado, e as suas entregas posicionadas nos orifícios pré-existentis com auxílio de resina epoxídica (**fig. 22**).

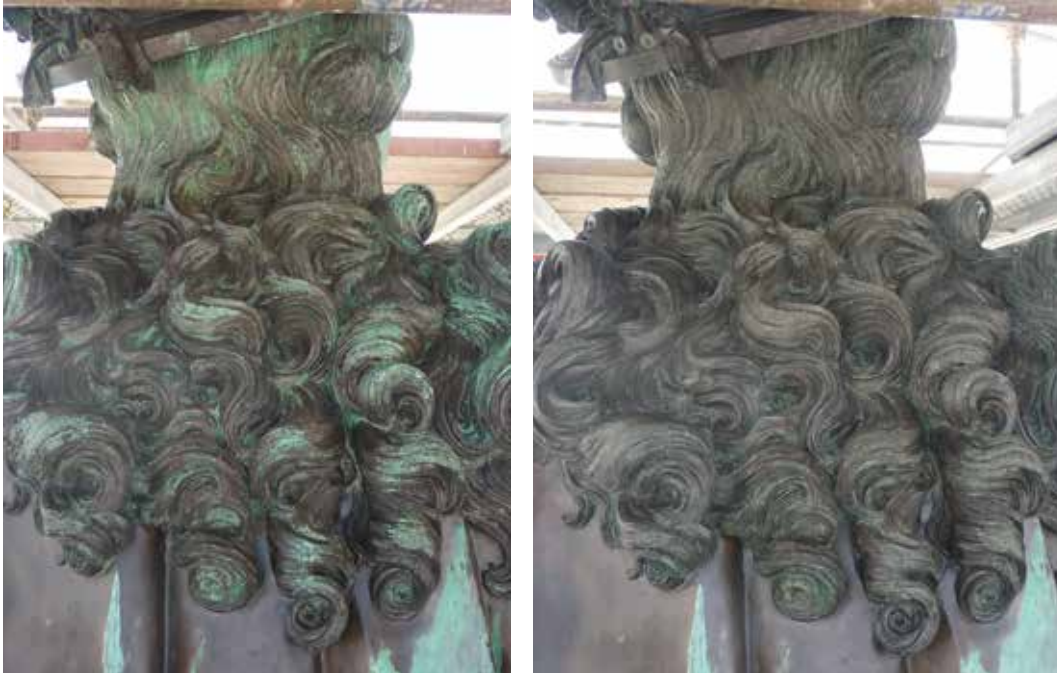
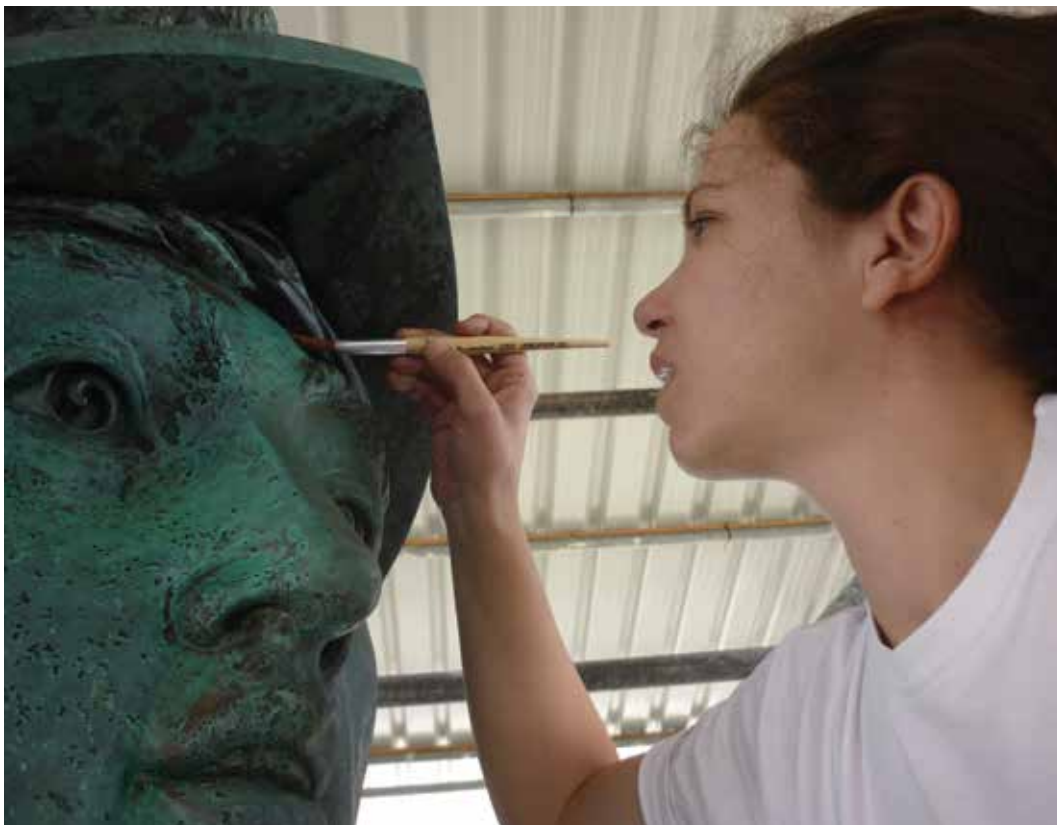
Figs. 23 - 25 – Exemplo de janelas de ensaio das integrações cromáticas. | **Figura 25** – Integração cromática de zona já tratada, com coloração esteticamente muito difusa.

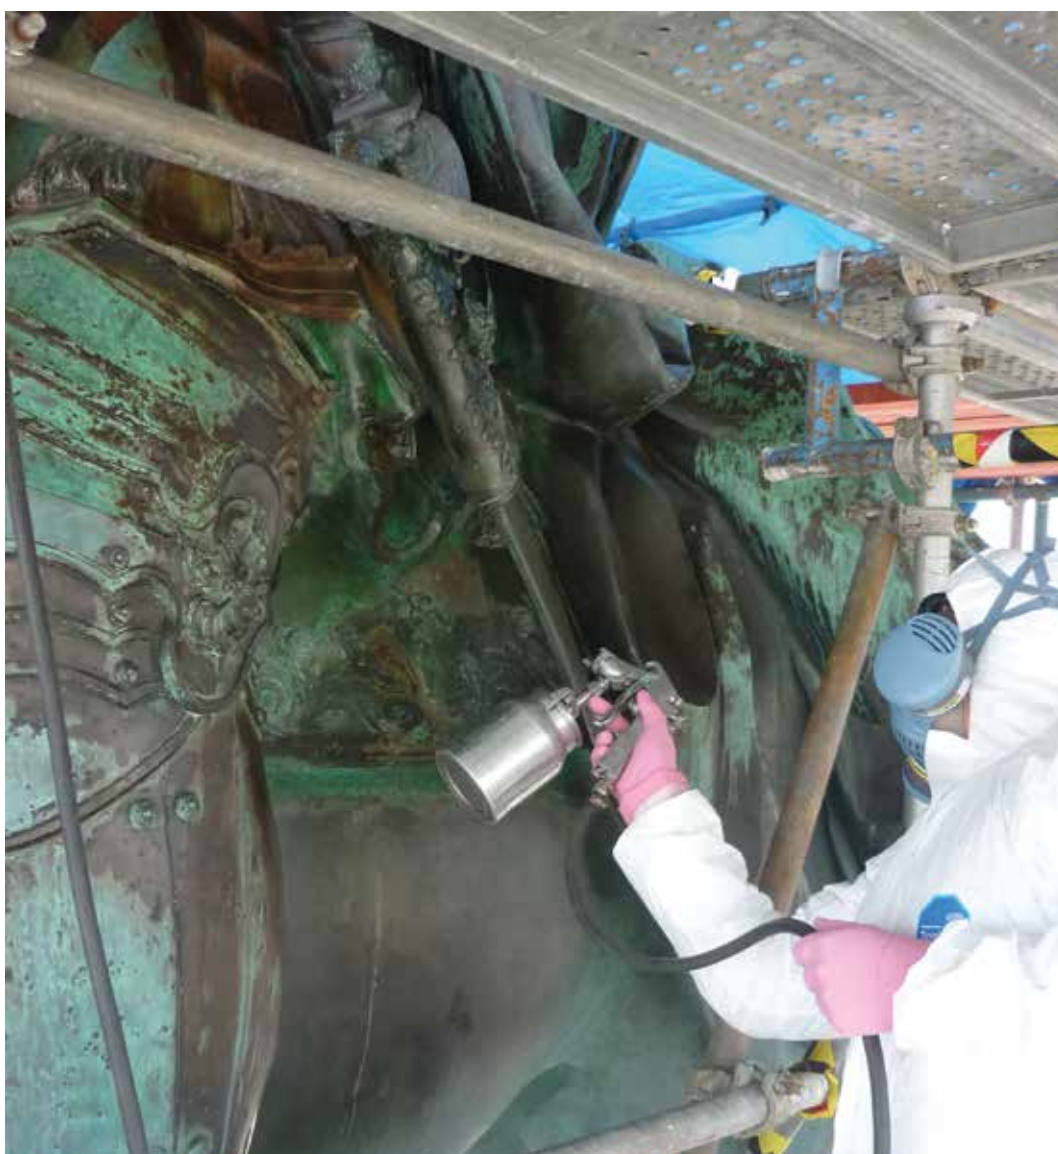
Fig.26 – Aplicação de protecção final por aspersão sobre as superfícies lisas.

A protecção final das superfícies de todos os elementos em liga de cobre foi iniciada com a aplicação de duas camadas adicionais de Paraloid B44; as mesmas foram aplicadas por aspersão nas superfícies lisas (**fig. 26**) e a pincel nas superfícies finas ou mais trabalhadas (pormenores decorativos de maior detalhe, com reentrâncias e volumes complexos; cobras, silvas, medalhão do Marquês, inscrições, gradeamento).

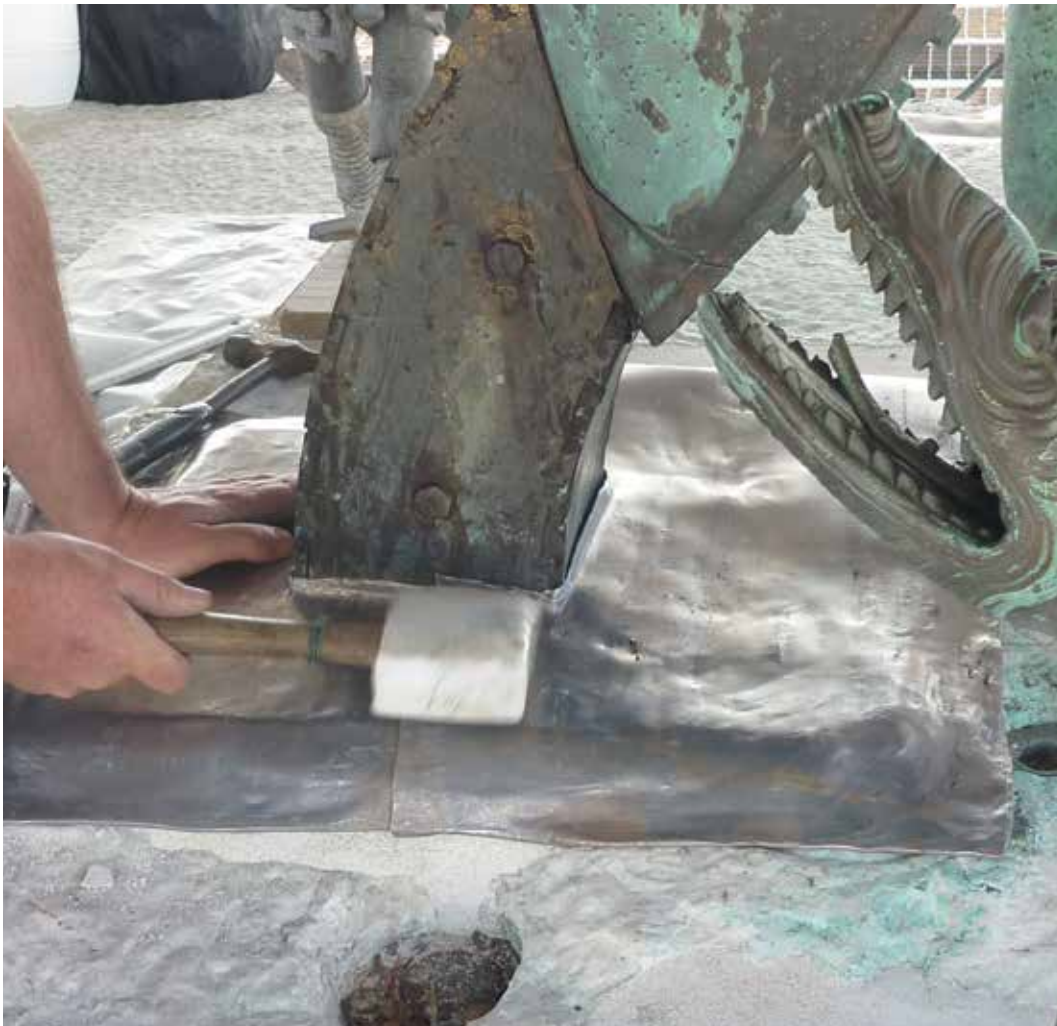
Fig.27 – Criação de revestimento adicional nas sapatas de chumbo da estátua, com pendentes, para desvio das águas pluviais.

Outro aspecto que importava salvaguardar prendia-se com o maior desvio possível das águas pluviais para fora das estruturas, evitando-se o seu contacto com os elementos em ferro; i.e. não só com os espigões e grampos associados ao sistema construtivo do pedestal e plinto, mas também com os prumos da estrutura interna em ferro da estátua equestre, neles encastrados.

Como medida preventiva adicional optou-se pelo revestimento das sapatas em chumbo das patas do cavalo com chapas de chumbo suplementares, criando-se pendentes para o ambicionado desvio das águas (**fig. 27**). As chapas foram modeladas e dimensionadas caso a caso, com especial atenção às zonas de união entre elas e entre as mesmas e os elementos pré-existentes.

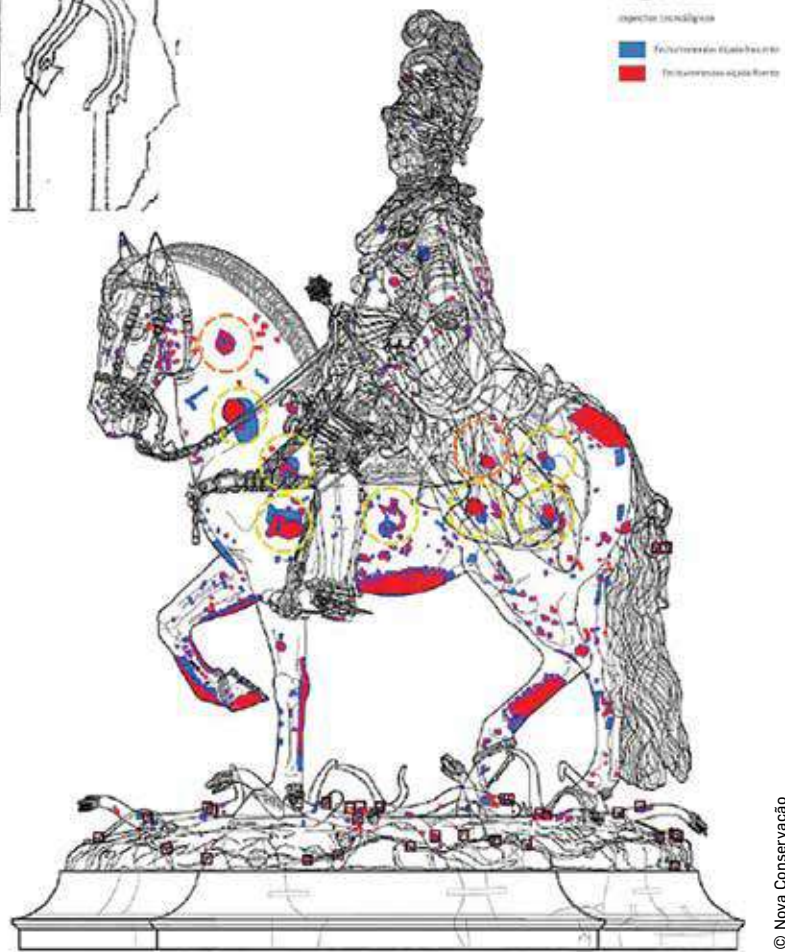
Fig.19

Fig.18 – Representação da estrutura interna da estátua e respectivas barras horizontais de sustentação durante a fundição (estampa V e fig. II da estampa IV, fonte: Lima, s.d.). | **Fig.19** – Sobreposição das tampas e remendos identificados nos alçados Poente e Nascente (a vermelho e azul) da estátua equestre. Os círculos assinalam as correspondências com o posicionamento sugerido nas estampas de Honório Fiel de Lima (a verde, nas tampas com sobreposição; a laranja, as existentes apenas num dos alçados).

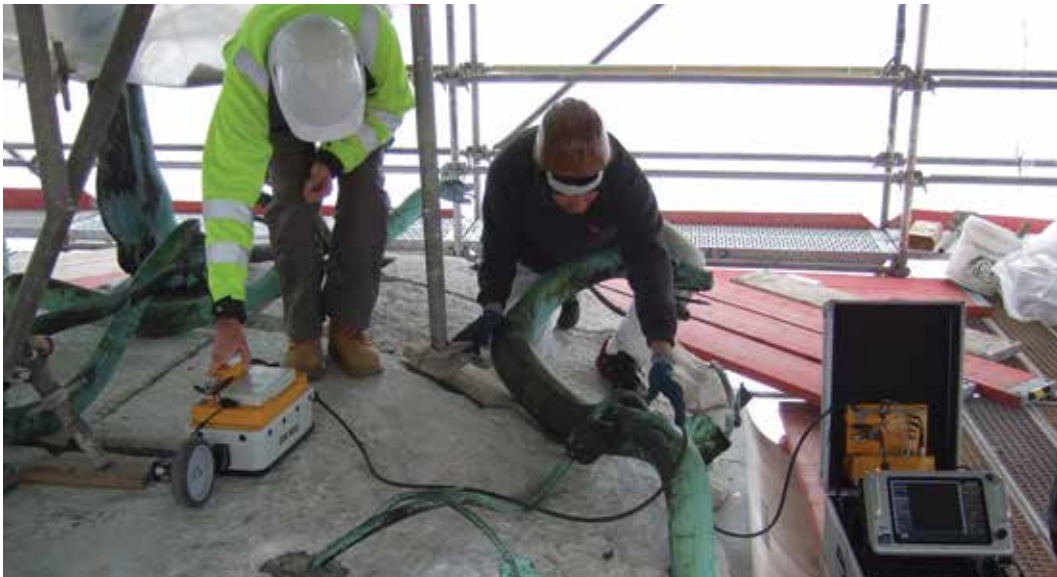
- a inspeções da estrutura por georadar (Universidade do Minho), com vista à compreensão do sistema construtivo do plinto e da ligação entre este com os elementos de sustentação da estátua equestre (figs. 20-24);

Fig.20 – Inspeção da estrutura do plinto por georadar.

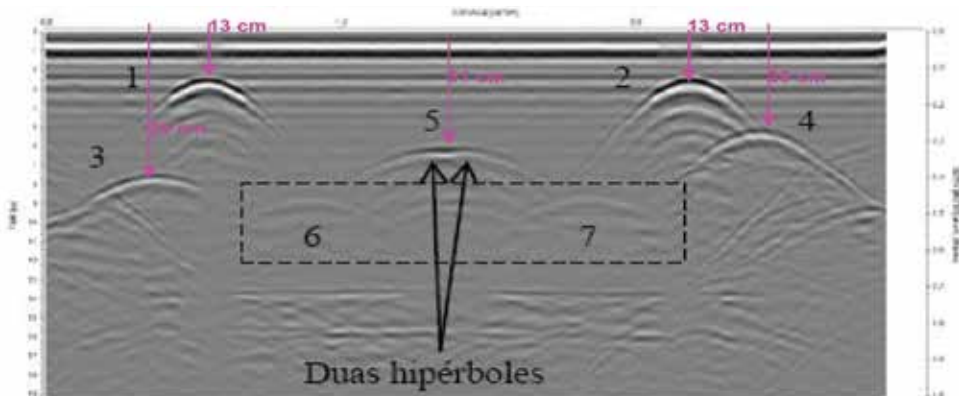
Fig.21 – Um dos radargramas resultantes com hipérboles que indicarão a presença de elementos metálicos inclusos, em profundidade.

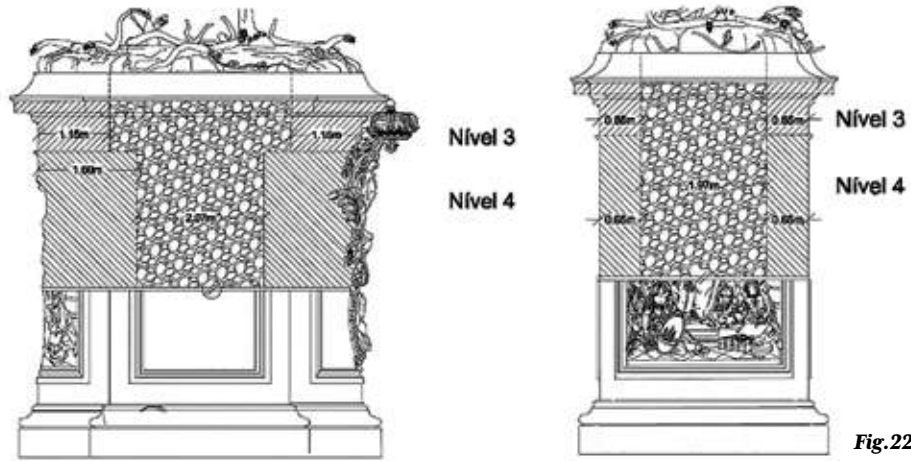
Fig.22.

Fig.22 – Cortes com indicação das espessuras de alguns elementos pétreos do pedestal determinadas por georadar. | Fig.23 – Ensaio de correspondência entre algumas fissuras/fracturas e elementos metálicos visíveis e não visíveis detectados no plinto e pedestal.

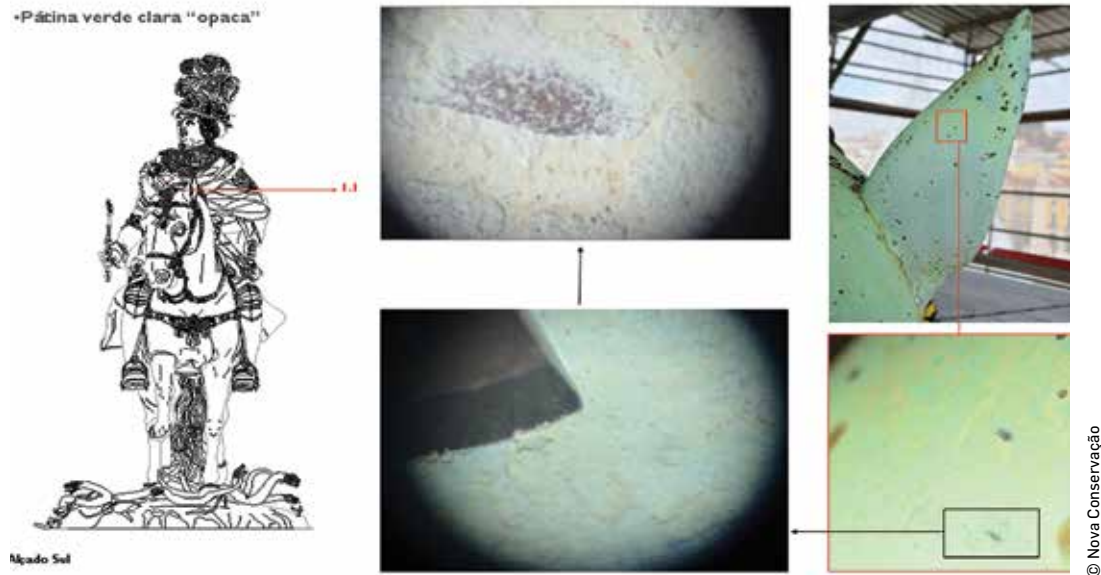
- a caracterização visual (**figs. 25-29**) e físico-química das pátinas da liga de cobre por um laboratório especializado (Laboratório/Centro Hércules, Universidade de Évora) – complementar ao estudo realizado pelo Laboratório Nacional de Engenharia Civil, na década de 90 – determinante para a selecção das metodologias de limpeza e orientação dos níveis de actuação;

Figs. 25-29 – Exemplo de zona de análise estratigráfica, realizada *in loco*, na superfície da liga metálica, para caracterização visual das pátinas sobre ela formadas, sua espessura, densidade e sequência.

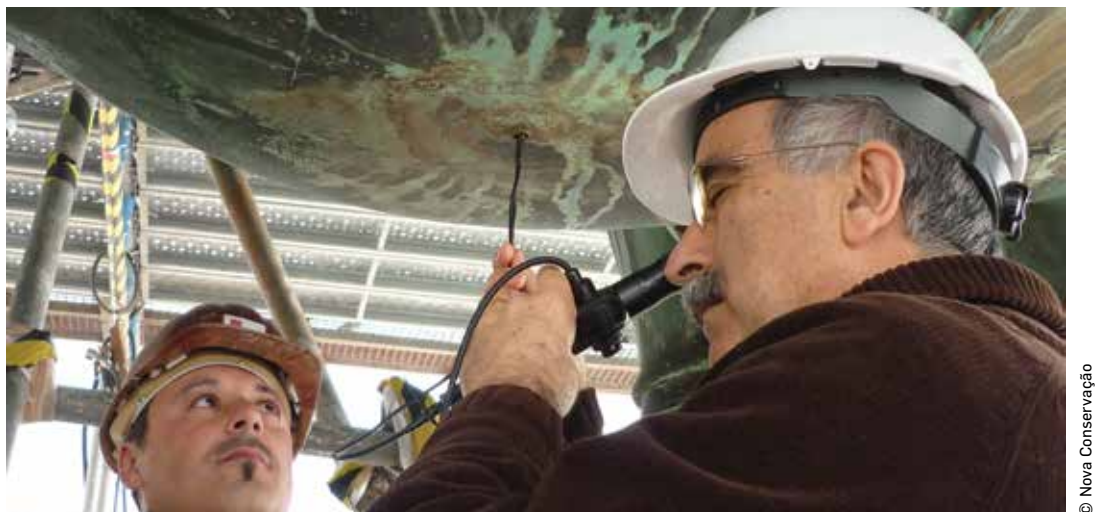
- a vídeo-endoscopia (Instituto de Soldadura e Qualidade e Olympus) para compreensão da estrutura metálica interna da estátua equestre, em ferro, em termos tecnológicos e do seu estado de conservação actual (**figs. 30-33**).

Fig. 30 – Análise por vídeo-endoscopia da estrutura interna do cavalo através do orifício de saída de águas existente no abdómen da figura.

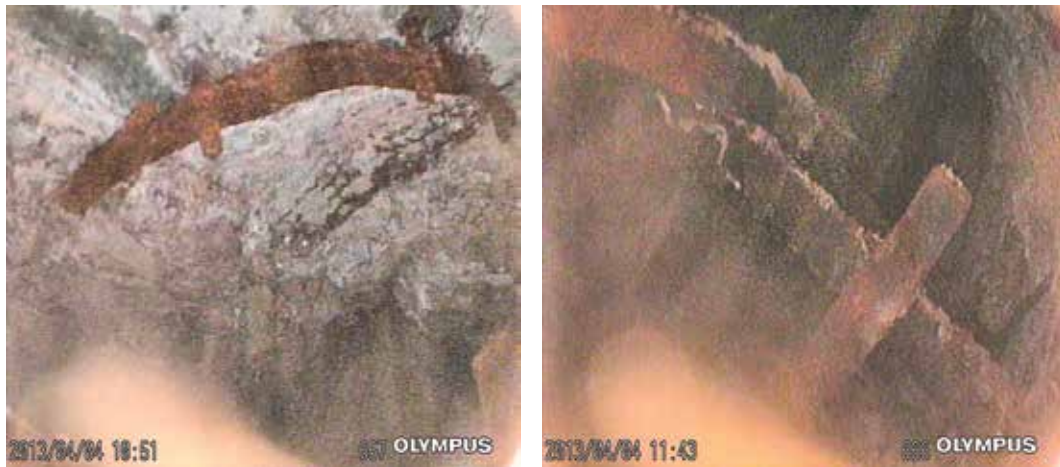
Figs. 31-32 – Imagens da estrutura interna em ferro do cavalo recolhidas por vídeo-endoscopia (barras, parafusos, zonas de ligação, invólucro em liga de cobre).

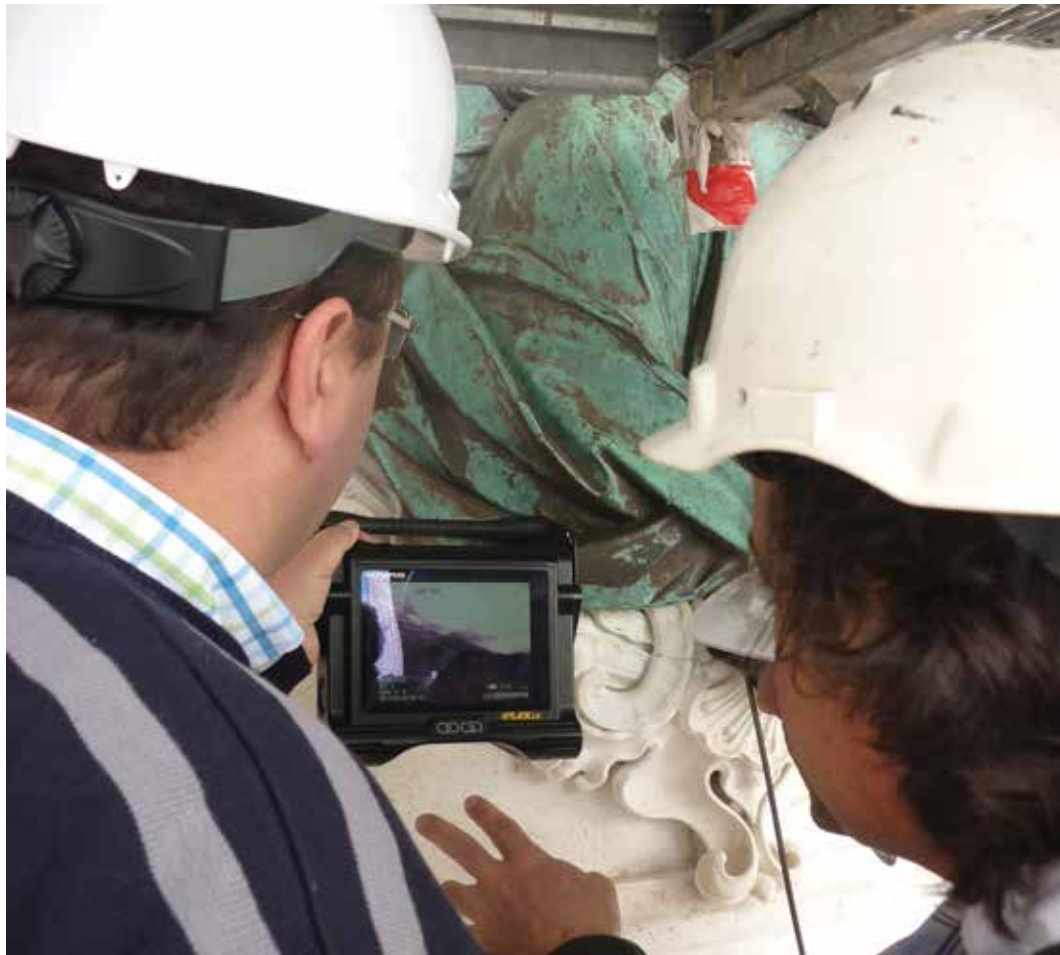
Fig. 33 – Análise por vídeo-endoscopia realizada pelo tardo do medalhão do Marquês de Pombal, para avaliação de sistemas de ancoragem e da sua condição.
