Referência: 2515_DAUEV_RSrgArmandoMonteiroFerreira10

DESCRITIVO	IMAGENS DO EXEMPLAR	
Cod. Árvore: Sem código SIG (inventário CML)

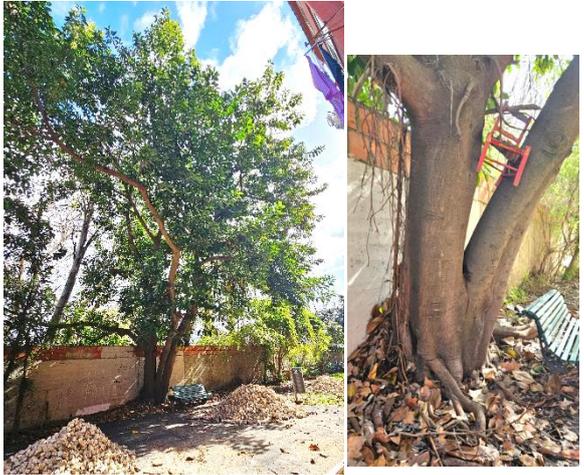
Espécie: <i>Ficus elastica</i>		
PAP/Altura: aprox. 200 cm / 10 a 12 m		
Local: Rua Srg. Armando Monteiro Ferreira, traseiras do nº 10		
Quantidade: 1 un.		
<p>Fundamentação: Exemplar de grande porte localizado em canteiro estreito (aprox. 1,00 m) entre muro poente da Quinta Conde dos Arcos e zona espaço público de estadia em área residencial. Trata-se de uma espécie de crescimento rápido, plantada por particulares em espaço público. Verificam-se danos em muro de alvenaria e nas zonas pavimentadas adjacentes, estes causados pelo sistema radicular.</p> <p>Por se tratar de uma espécie que não se coaduna ao local plantado, porte elevado e grande volume de copa, pendente acentuada para zona de estadia, circulação pedonal e edifício residencial, com raízes danificadas ou expostas em zona de talude nas traseiras de muro indicando risco elevado rutura integral de elemento arbóreo com potencial zona de impacto área residencial de circulação pedonal.</p> <p>Face ao exposto e por representar um risco para pessoas e bens, considera-se necessário o abate do exemplar nos termos definidos no Regulamento Municipal do Arvoredo de Lisboa (Aviso n.º 14465/2017)</p>	<p>LOCALIZAÇÃO</p>

Intervenção: Abate	<p style="text-align: center;">Autorizo</p> <p style="text-align: center;">A Presidente</p> <p style="text-align: center;">_____</p> <p style="text-align: center;">Rute Lima</p>	
Execução por:		
JFO - Meios próprios		
JFO - Empresa "outsourcing"		X
CML		
Substituição por:		
Mesma espécie		
Outra espécie: a definir		
Definido em projeto		X
Despacho n.º 1/GVAFP/2022		
Espécie e localização a definir
