## PEDIDO DE AUTORIZAÇÃO PARA ABATE DE ÁRVORE

Núcleo de Arvoredo

NTA/Ficha N.º 76-2025

| Local: | Rua Freitas Gazul |

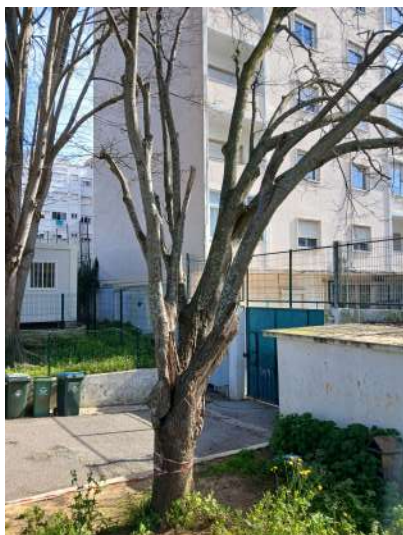
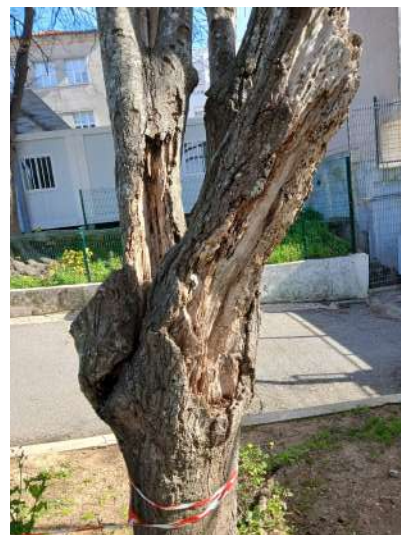
Árvore cod. SIG: 82581

| Fundamentação: | Exemplar arbóreo seco, com múltiplas lesões ao longo das pernadas e fuste, com sinais de podridão e fissuramento longitudinal. Tendo em conta a localização do elemento arbóreo, junto ao acesso de entrada e saída de crianças e, de forma a evitar-se a ocorrência de danos em bens e/ou pessoas, em caso de uma rotura total ou parcial, considera-se que deverá proceder-se à sua substituição. |

| Substituição por: | <i>Outra espécie: Cercis siliquastrum</i> |
| Enquadramento no Despacho 1/GVAFP/2022: | Além da previsão de substituição indicada, serão ainda plantadas novas árvores, num espaço verde da freguesia ou imediações, de forma a garantir, a reposição em dobro, do número de árvores abatidas. |
