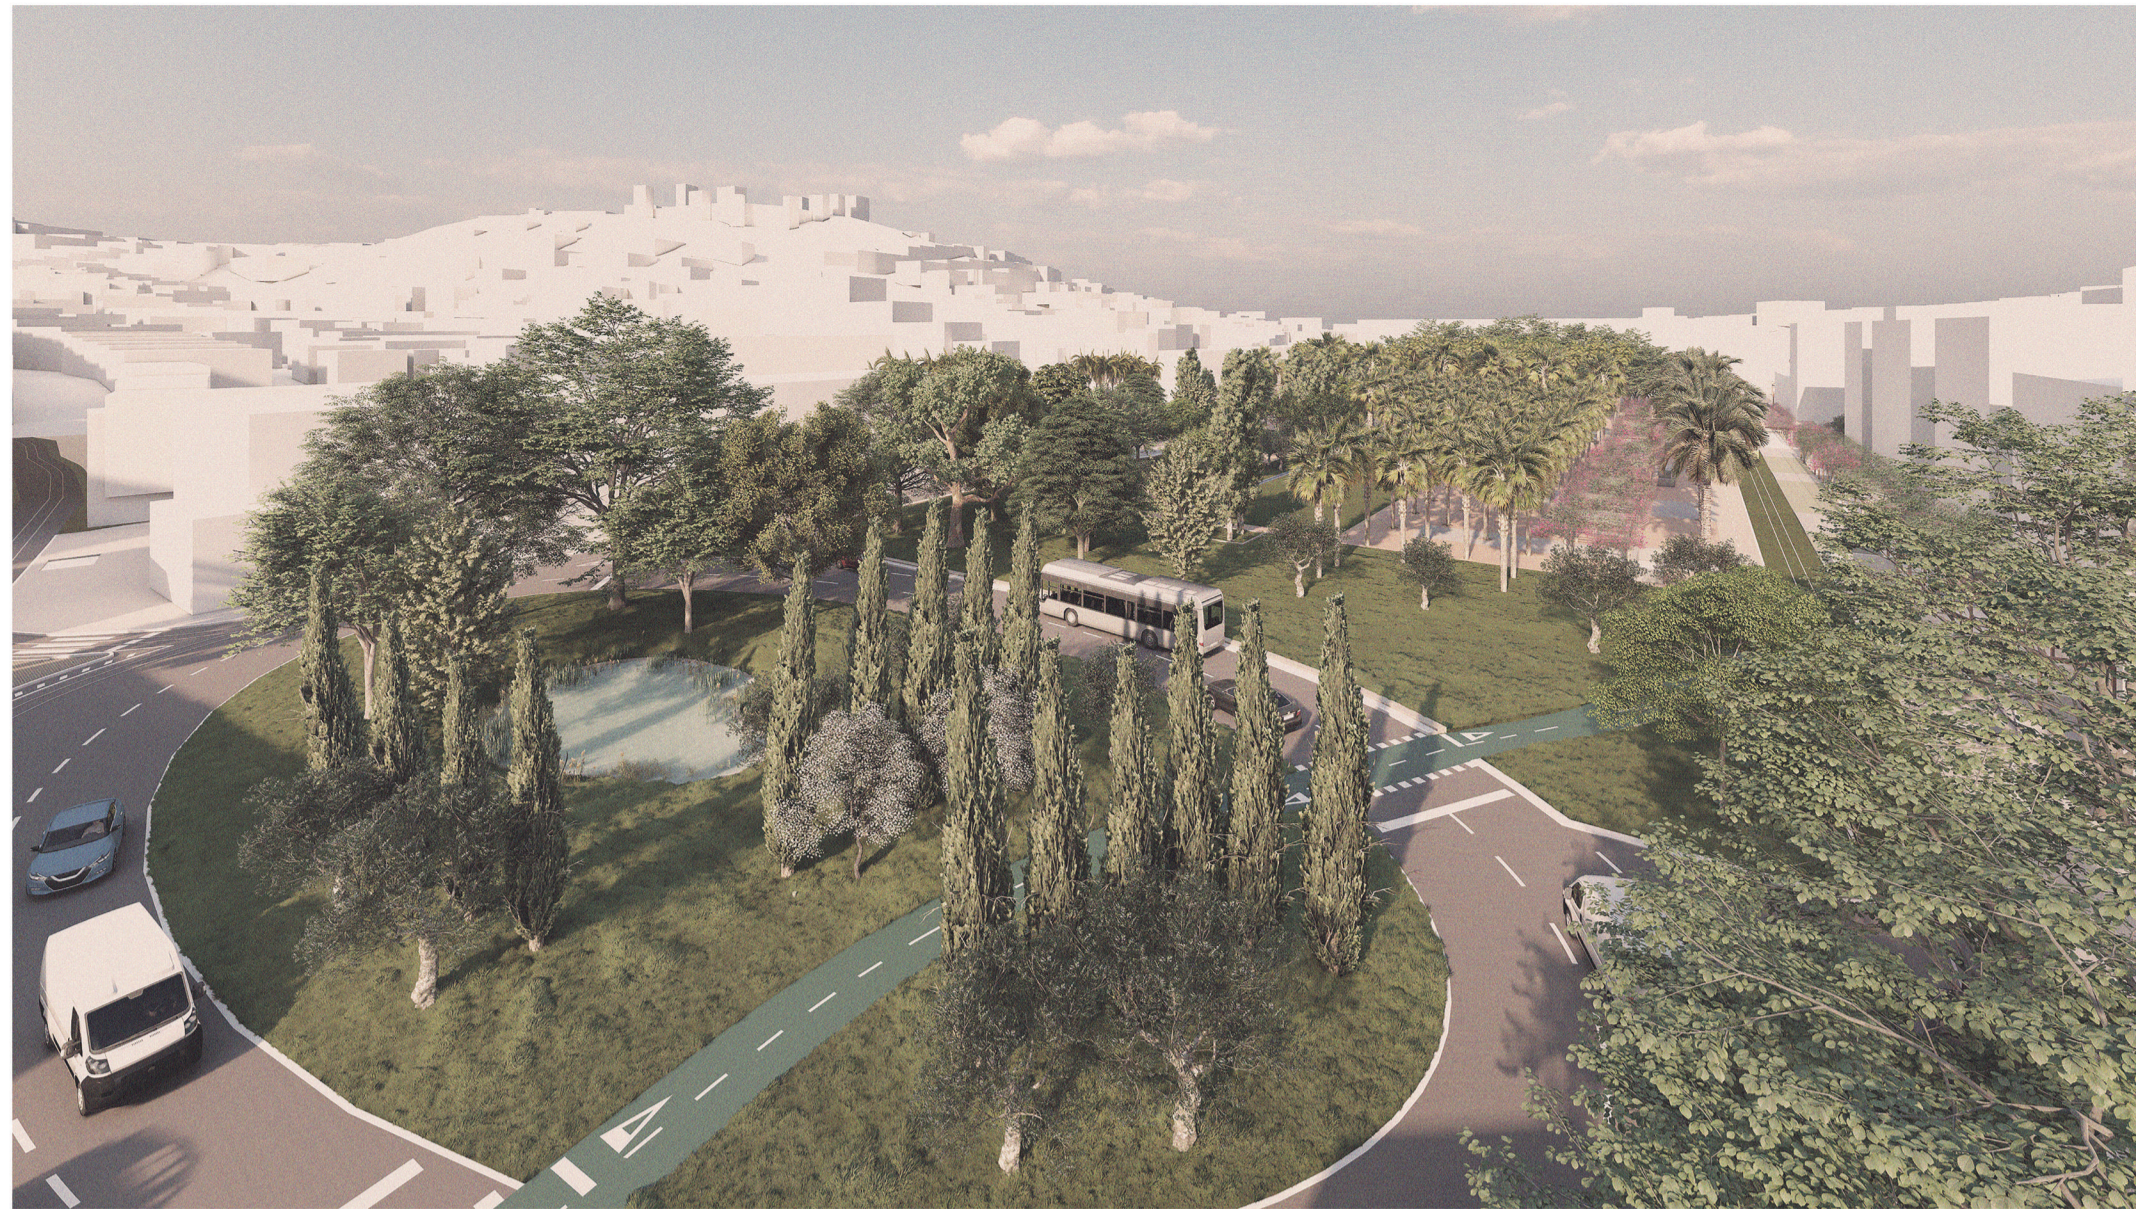
Nova rotunda - bacia de apanhamento e retenção com superfície alagada; ilustração do traçado da ciclovia neste ponto.

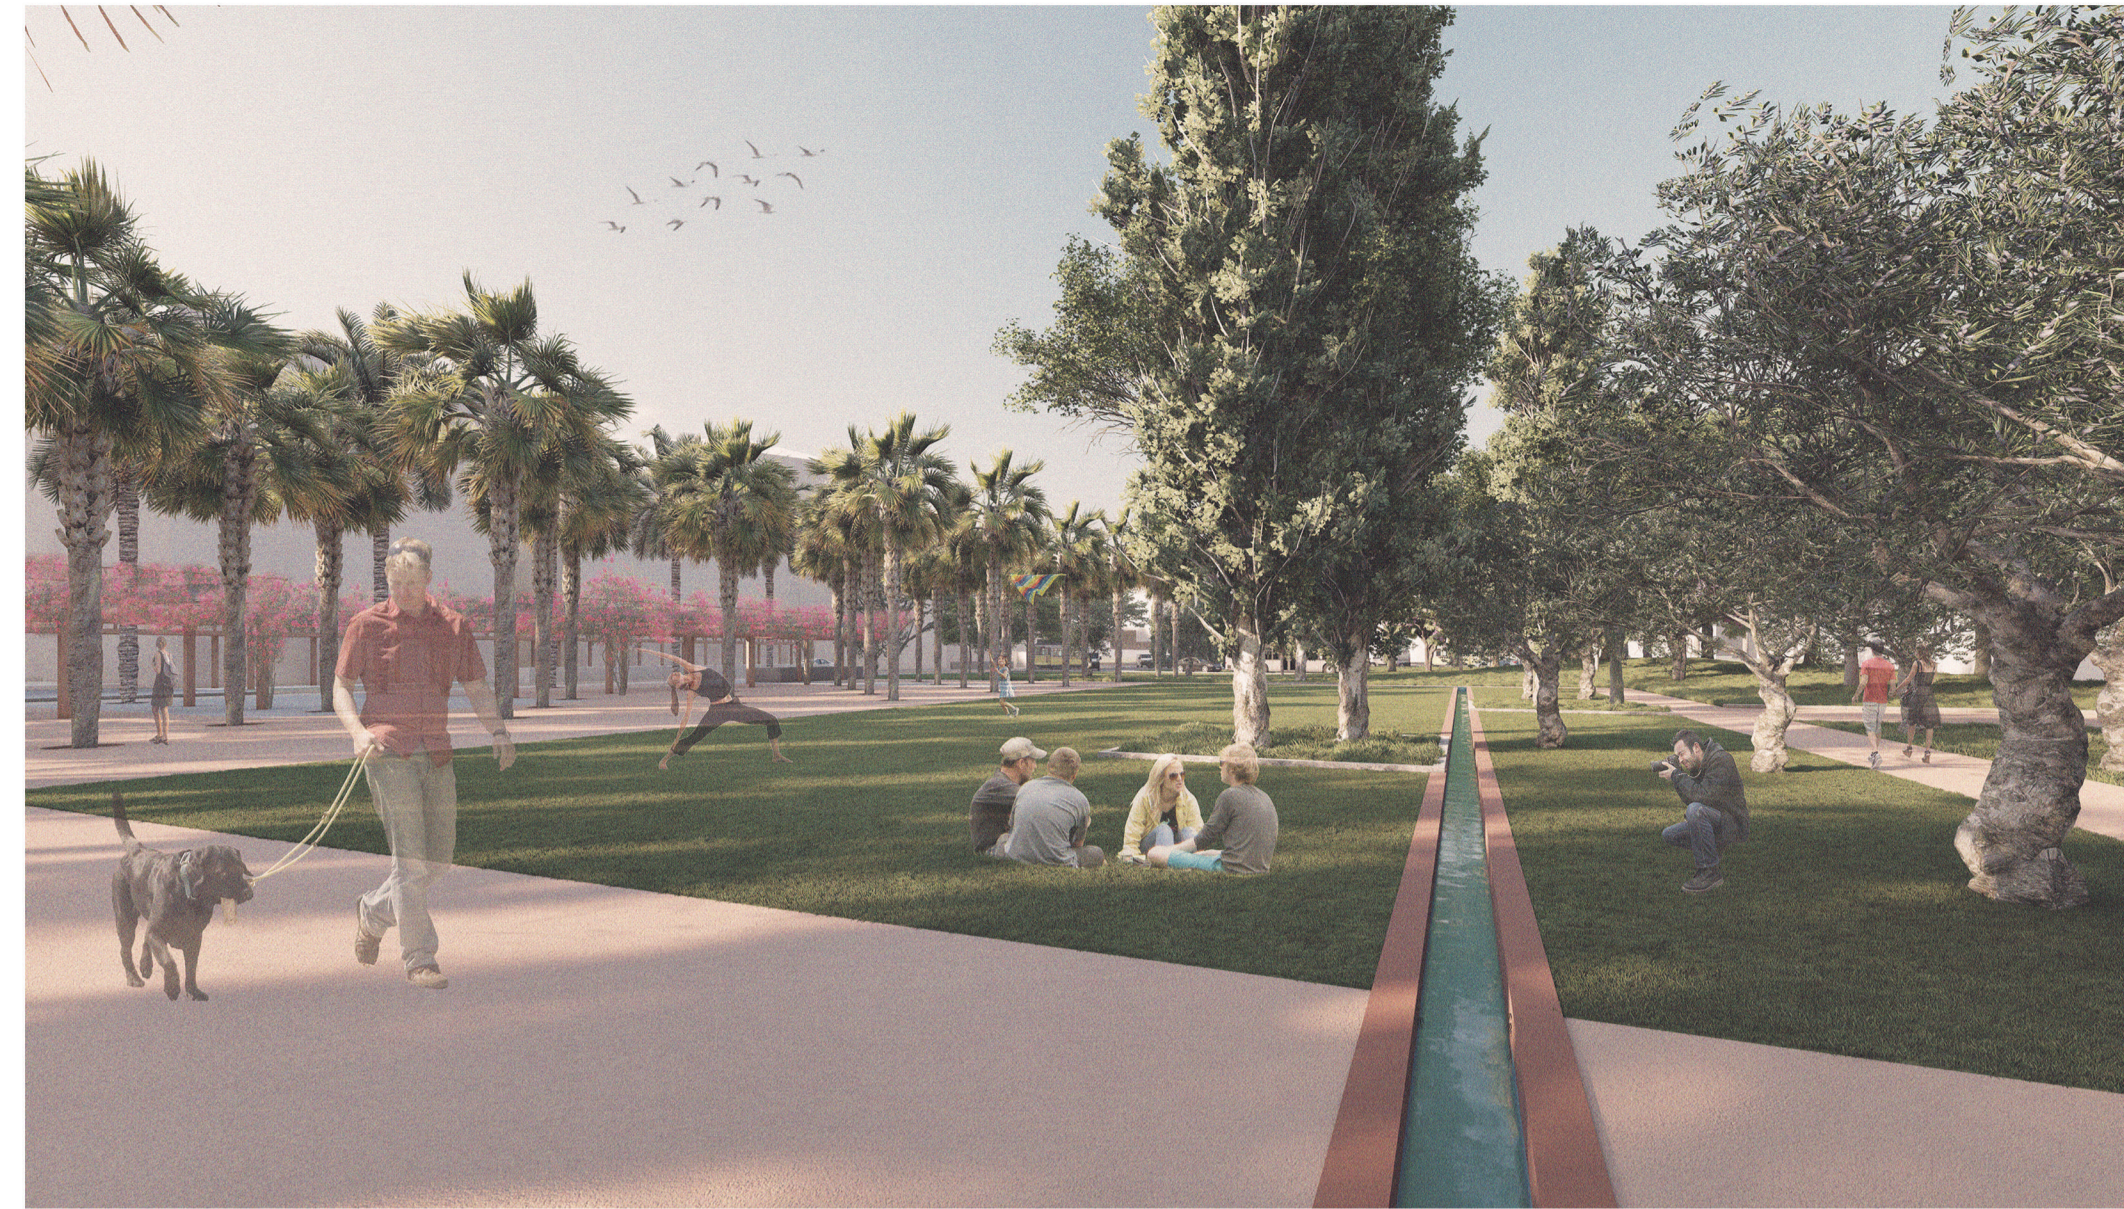
Relvado com grande capacidade de carga e canal de ligação entre peças hidráulicas.

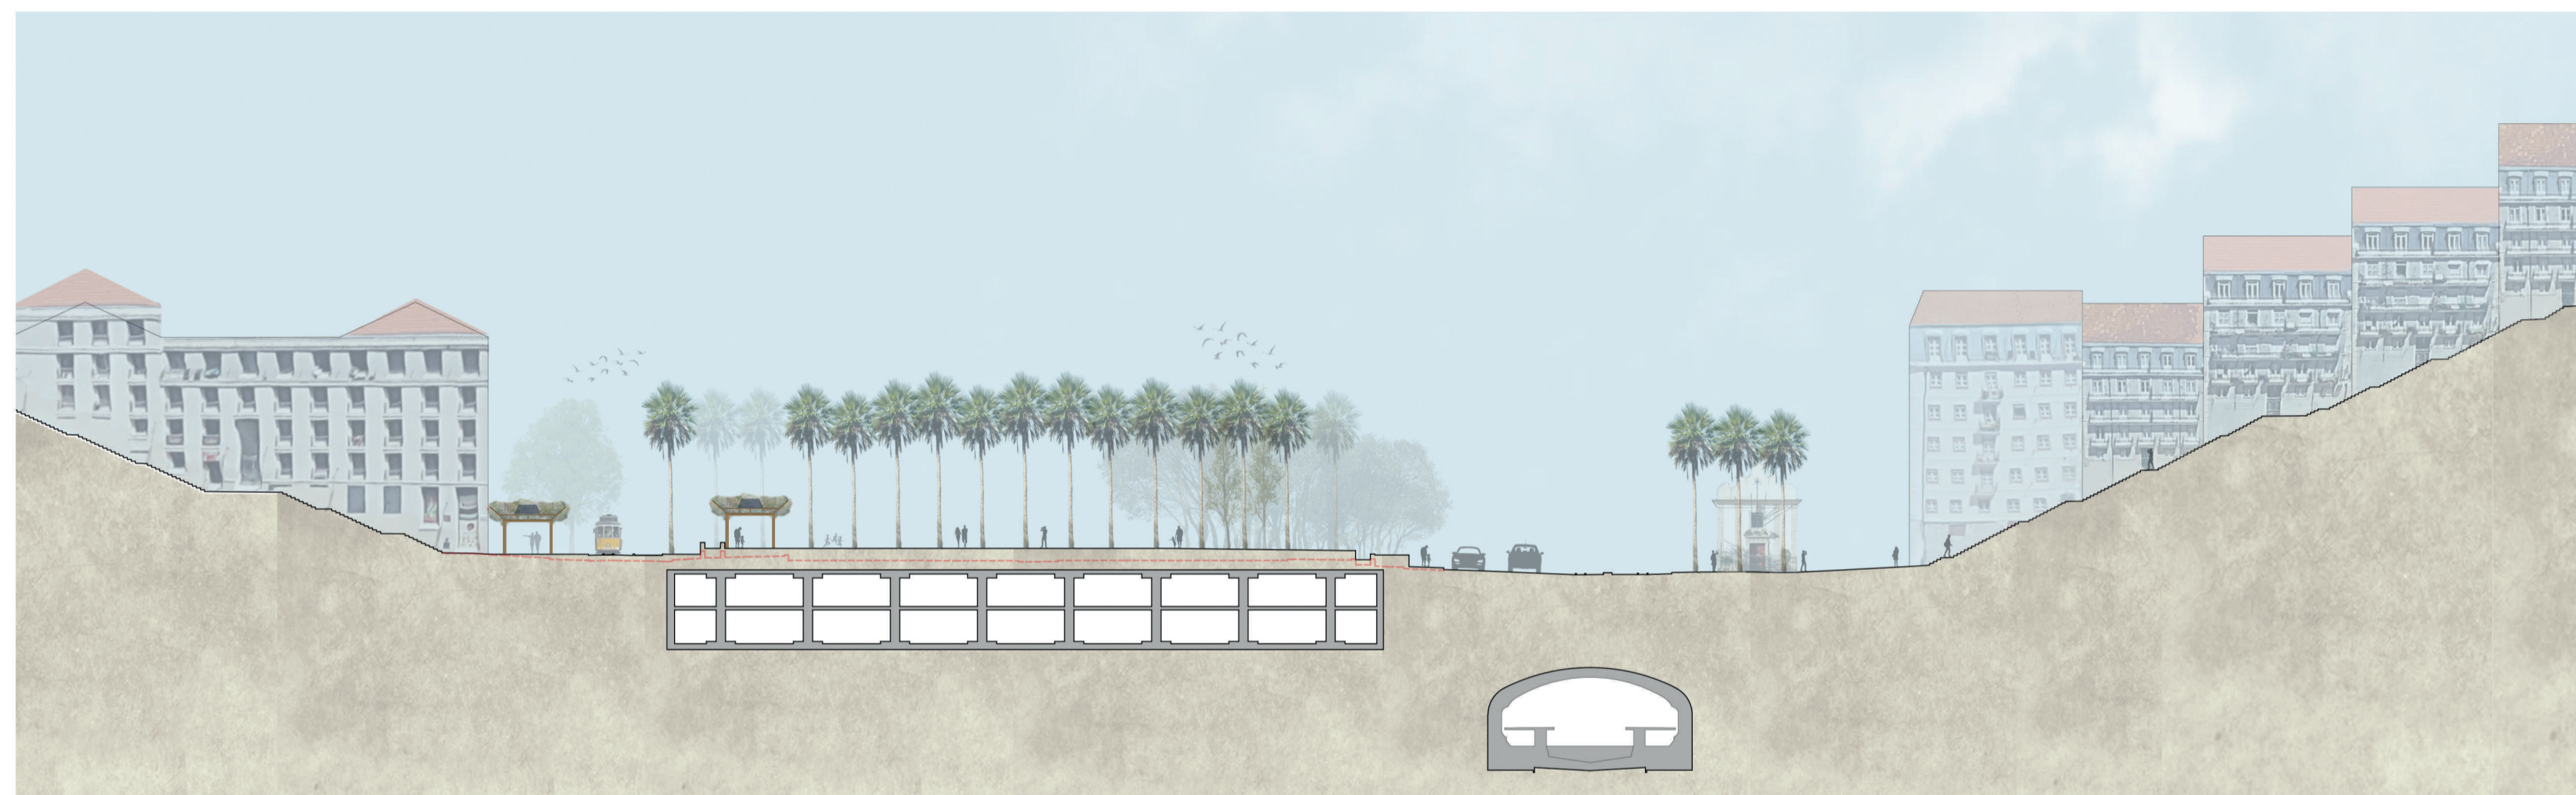
Perfil transversal | poente - nascente | 1:500

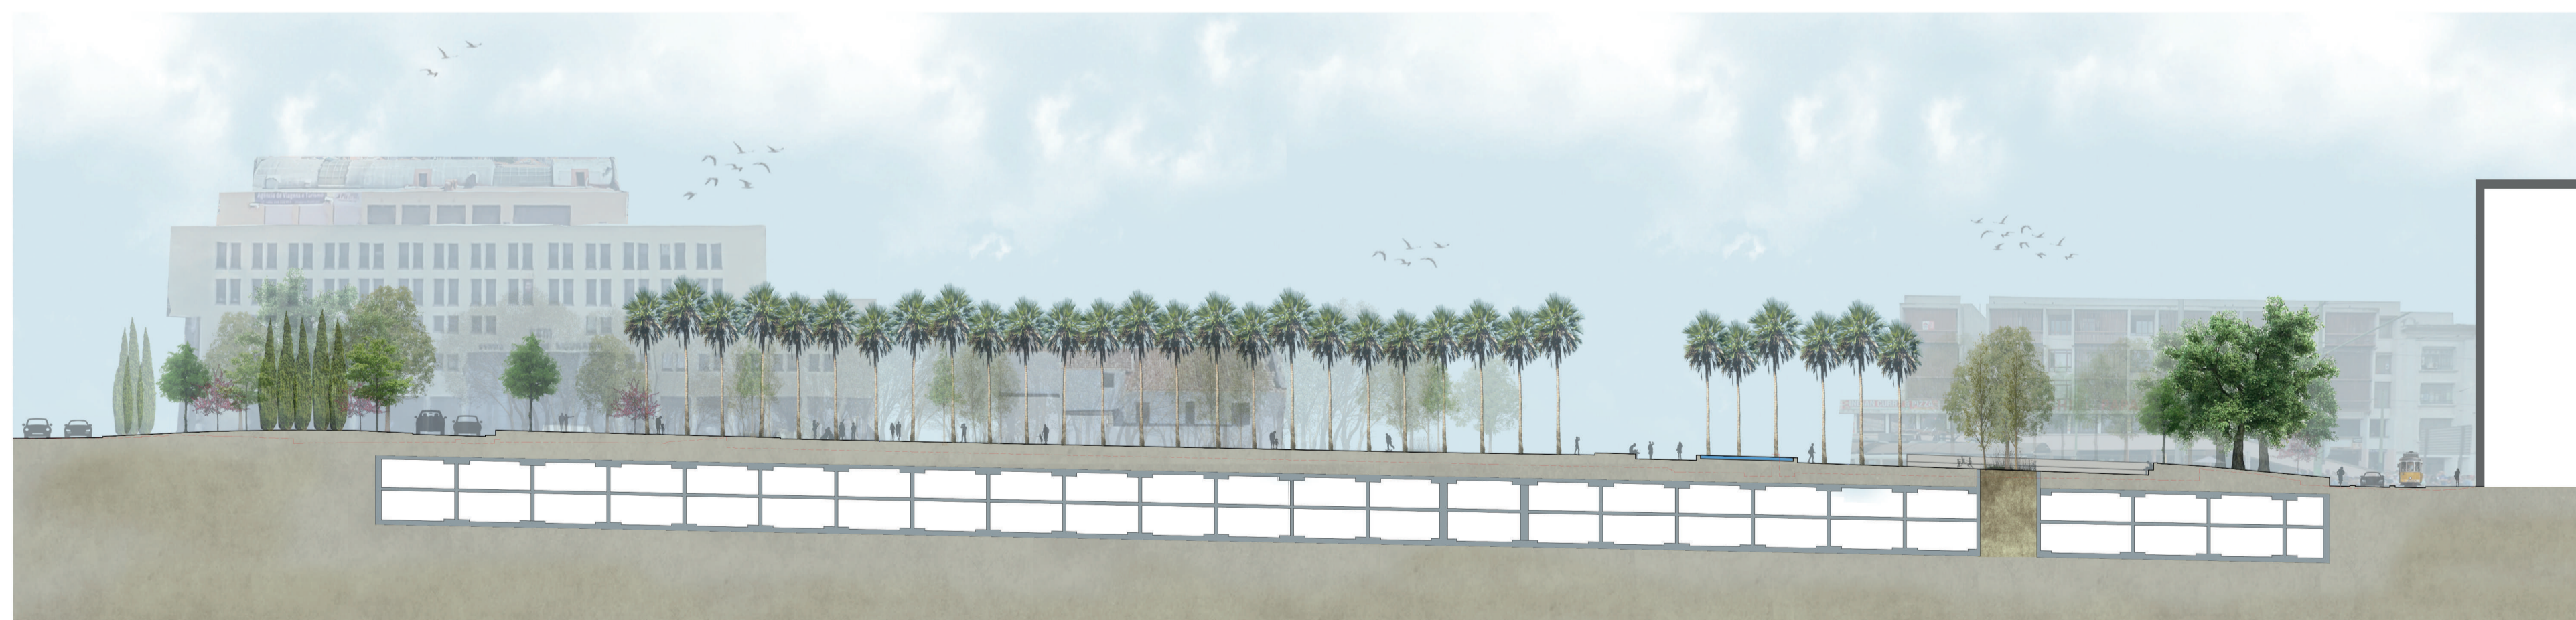
Perfil longitudinal | norte - sul | 1:500
