PLANO DE SALVAGUARDA E GESTÃO DA REAL QUINTA DAS NECESSIDADES

DESENHO Situação Existente - Rede de Águas e Elementos de Água

01.05.02

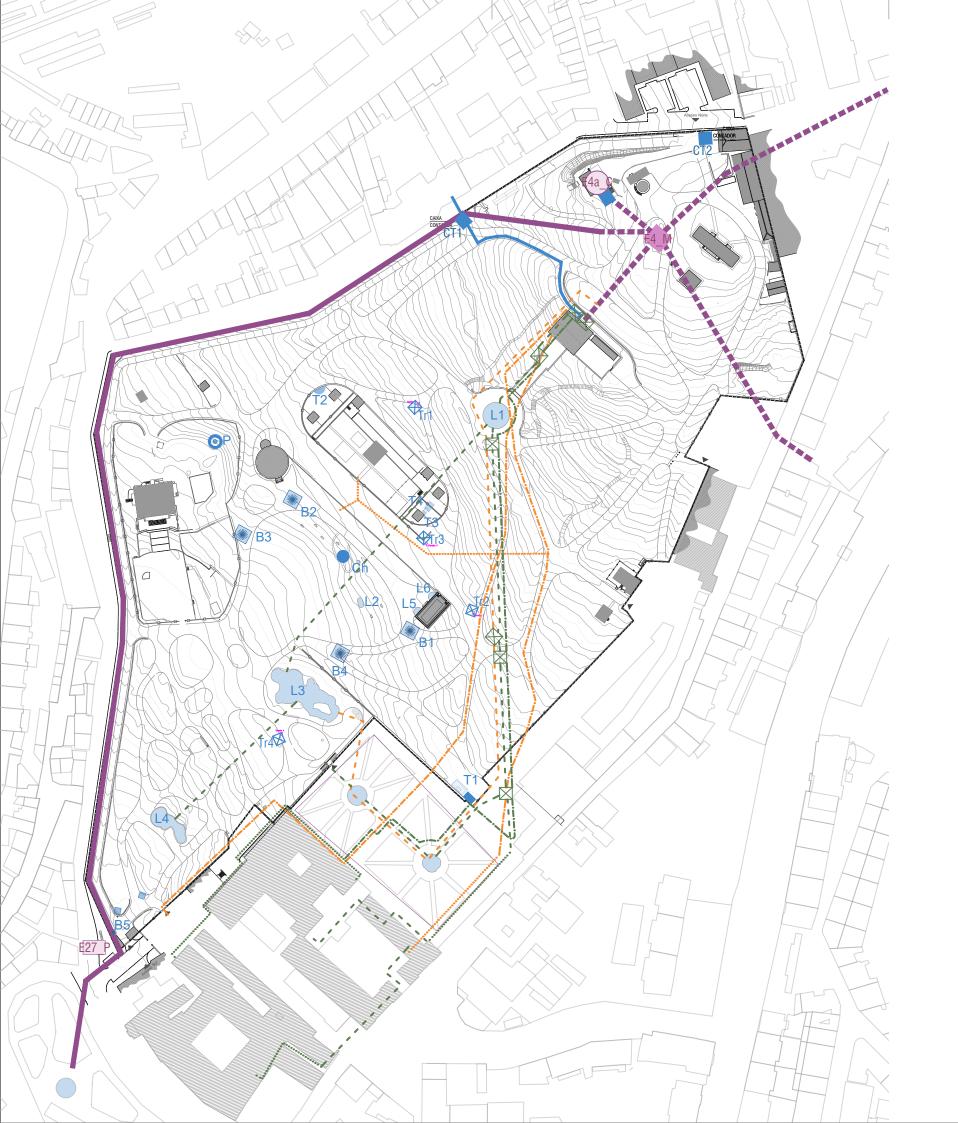
O presente traçado é esquemático e indicativo, devendo ser validado mediante prospecções e/ou sondagens arqueológicos a realizar no local.
