PLANO DE SALVAGUARDA E GESTÃO DA REAL QUINTA DAS NECESSIDADES

FASE PLANO
 DESENHO Situação Existente - Rede de Caminhos - Declives

01.08.02

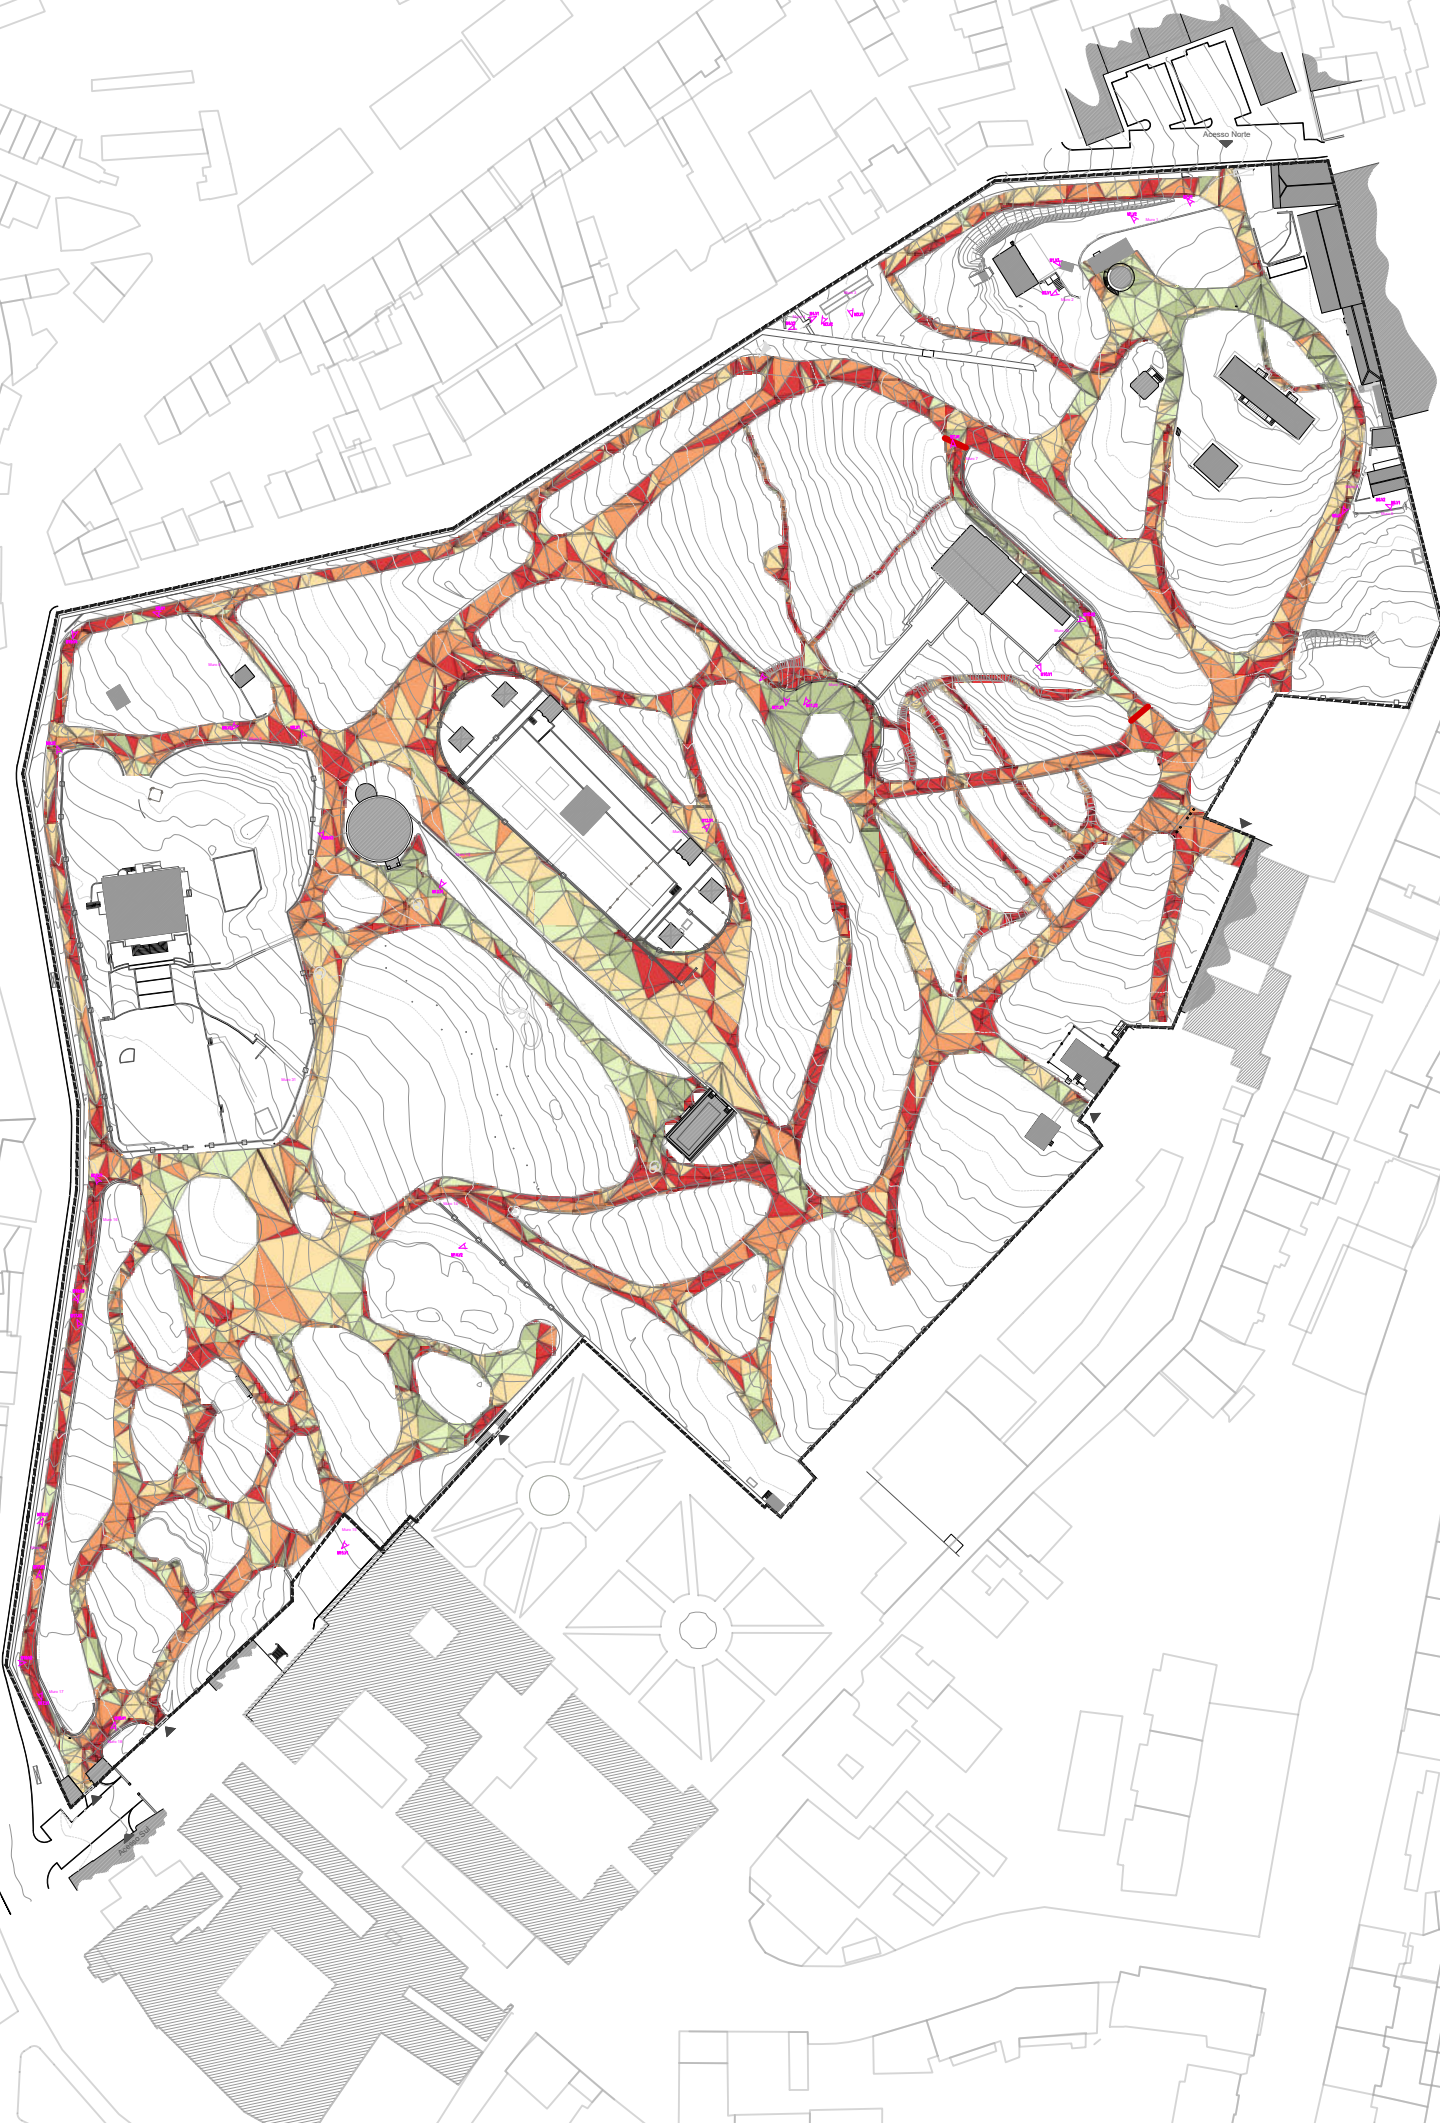
Análise de Terreno - Declives:
