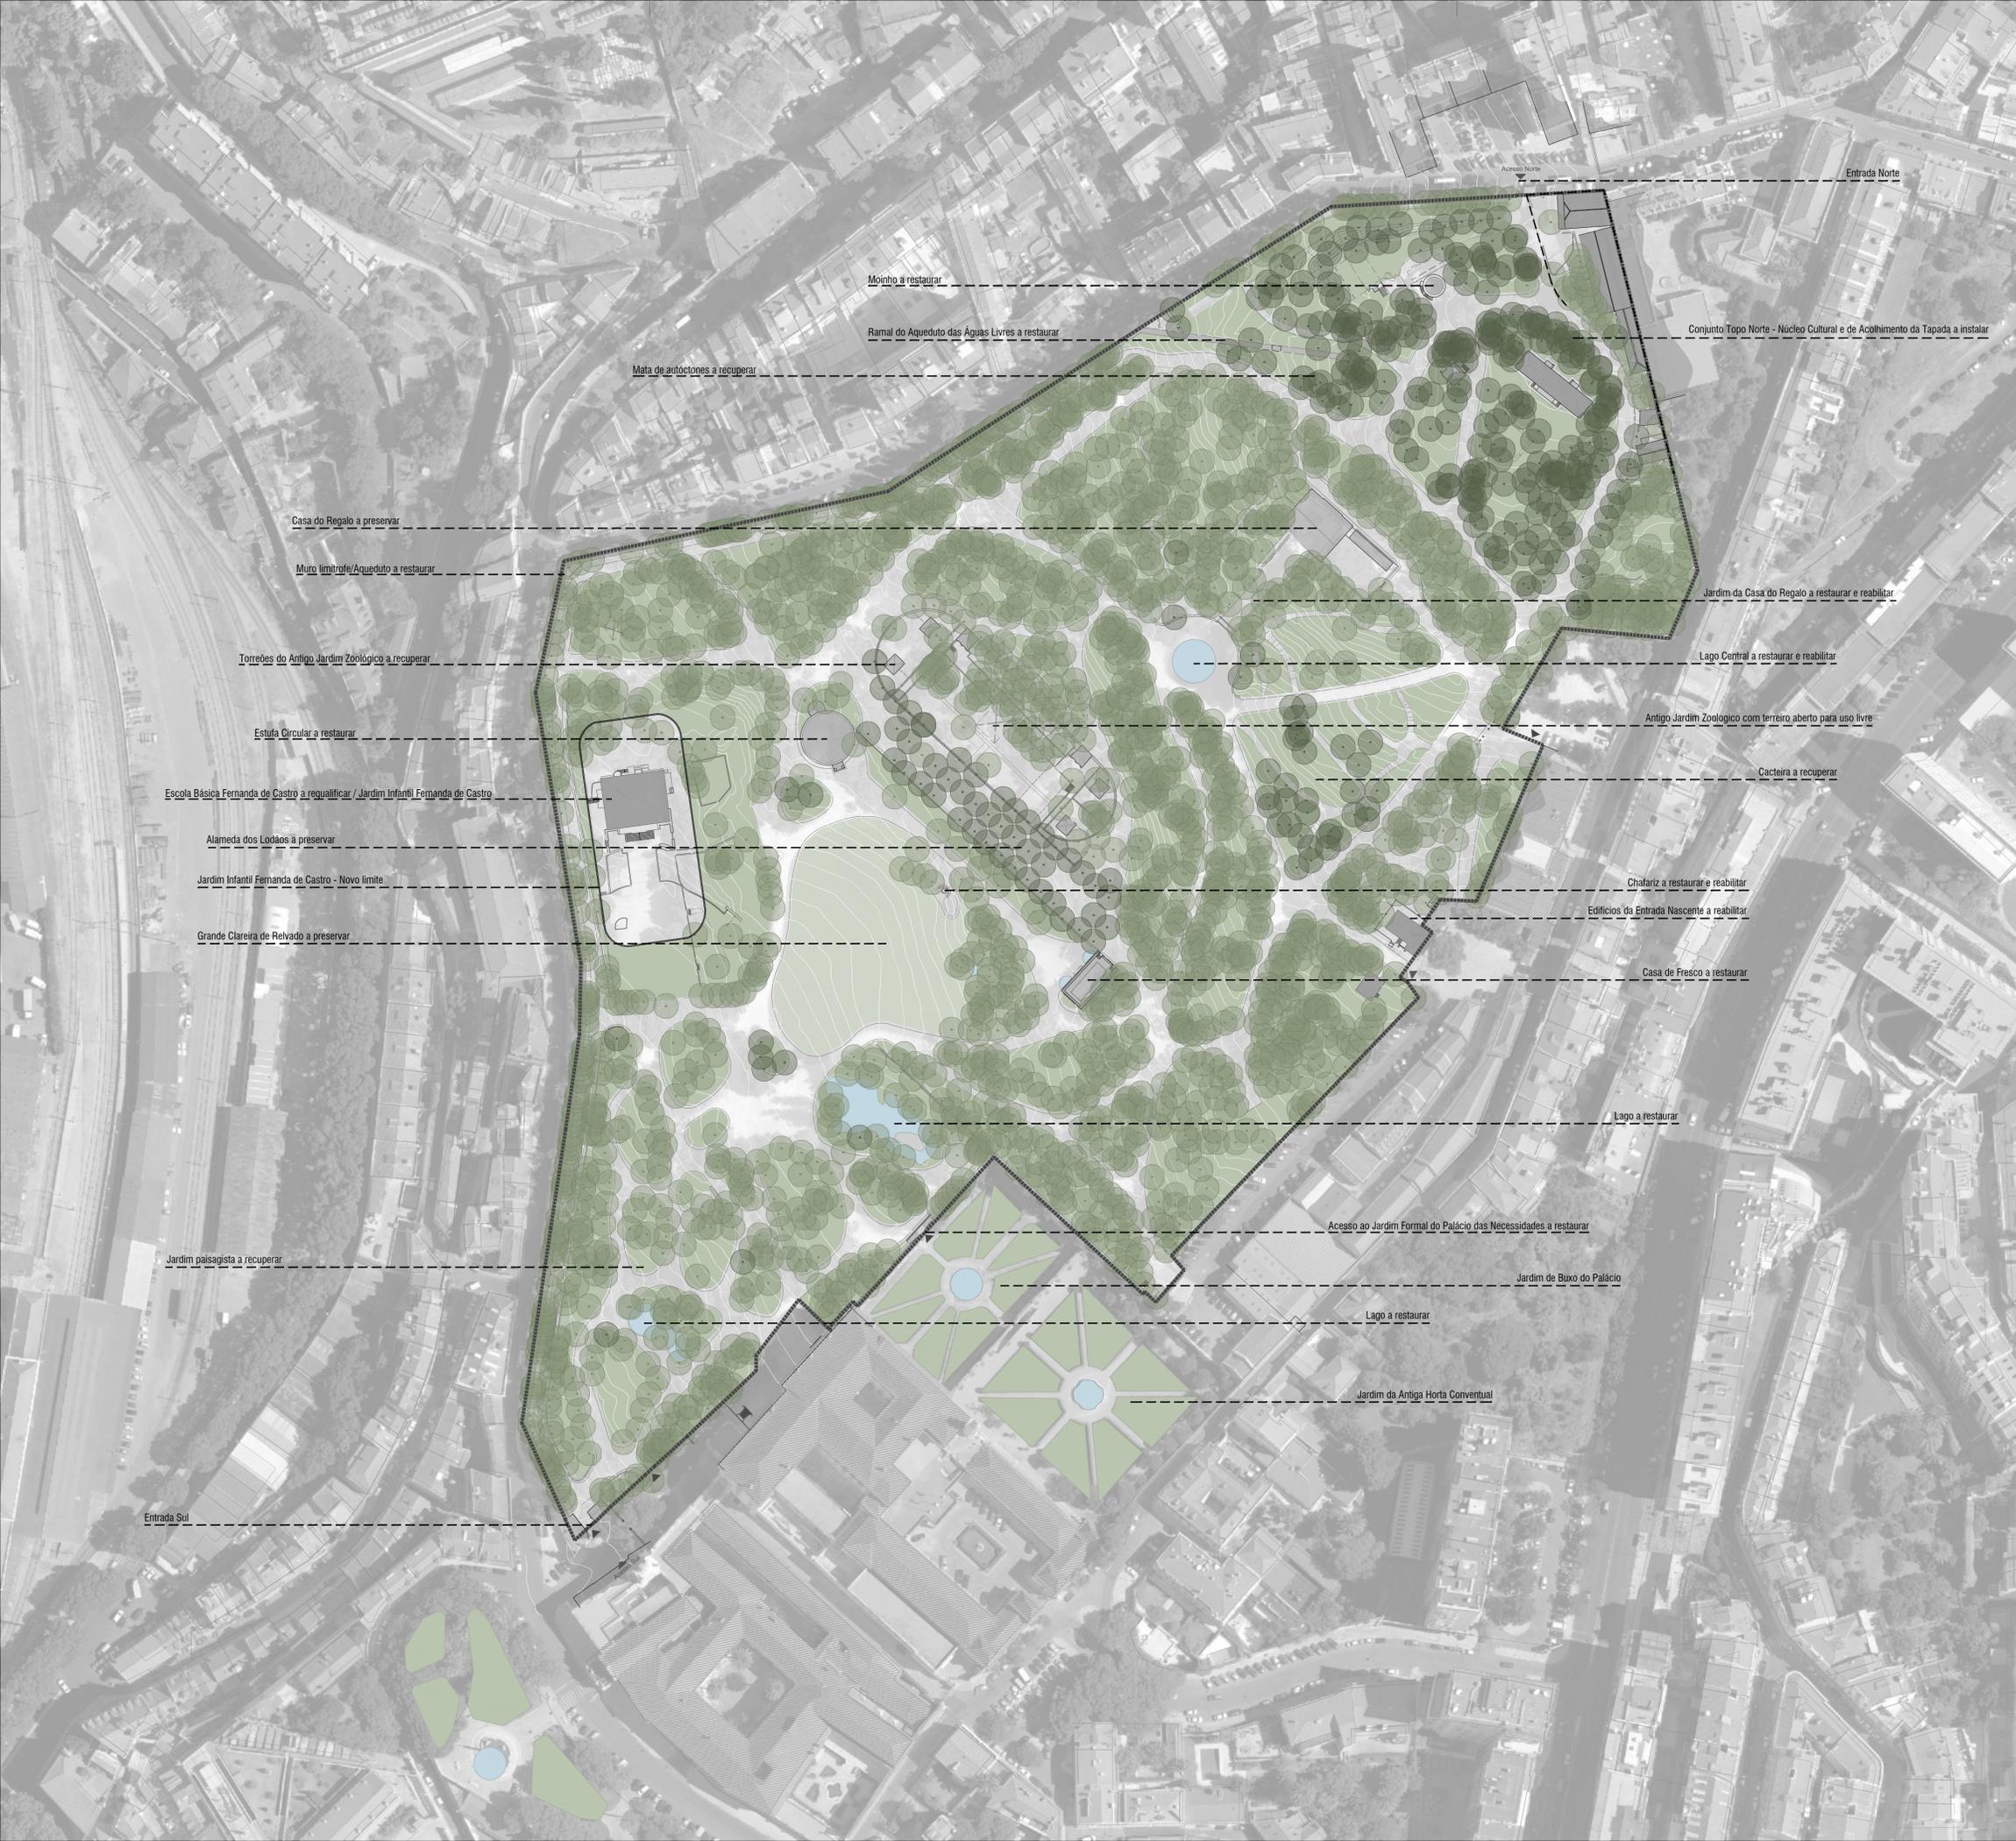
- LEGENDA:**
- Espécimes existentes inventariados (1)
  - Espécimes isolados notáveis existentes a proteger (1)

Moimho a restaurar

Ramal do Aqueduto das Águas Livres a restaurar

Mata de autóctones a recuperar

Casa do Regalo a preservar

Muro limítrofe/Aqueduto a restaurar

Torreões do Antigo Jardim Zoológico a recuperar

Estufa Circular a restaurar

Conjunto Topo Norte - Núcleo Cultural e de Acolhimento da Tapada a instalar

Jardim da Casa do Regalo a restaurar e reabilitar

Lago Central a restaurar e reabilitar

Cacteira a recuperar

Chafariz a restaurar e reabilitar

Edifícios da Entrada Nascente a reabilitar

Casa de Fresco a restaurar

Lago a restaurar
